# 水と土

No.139  
2004

小特集／農業水利施設の  
機能診断に関する技術

農業土木技術研究会

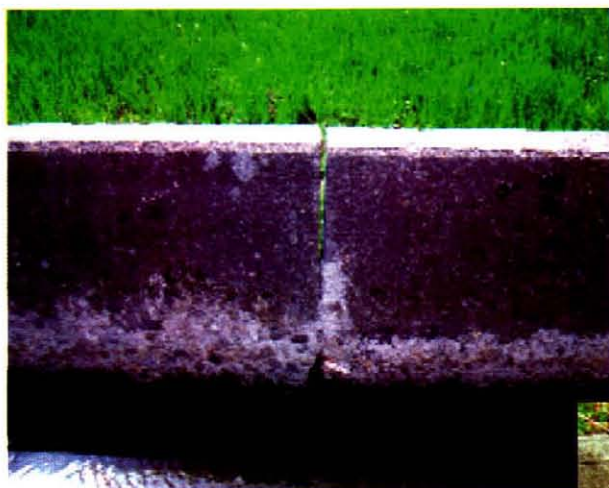
側壁の目地離れ

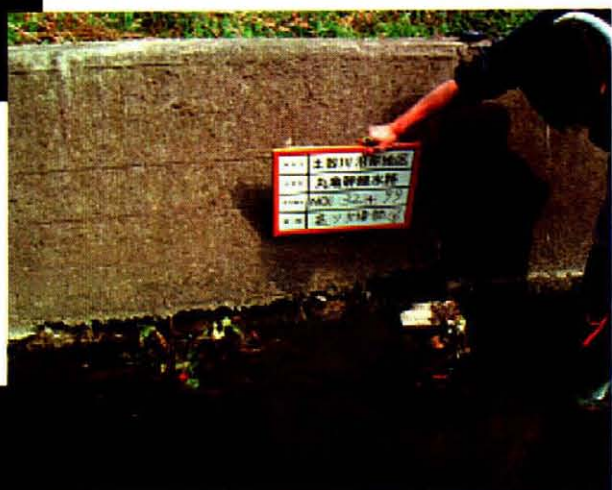
側壁部(欠損)

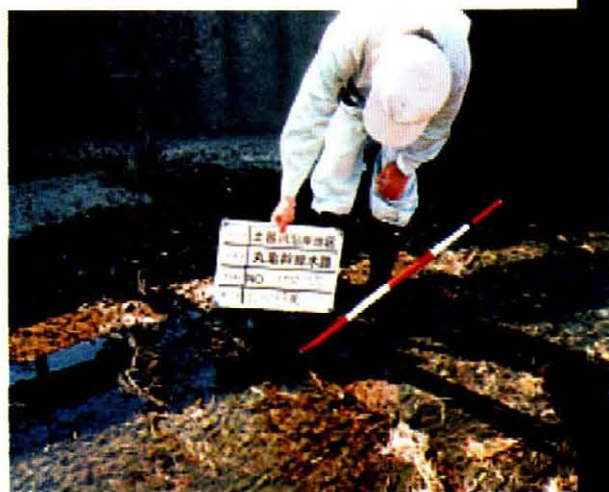
底版基礎の空洞化

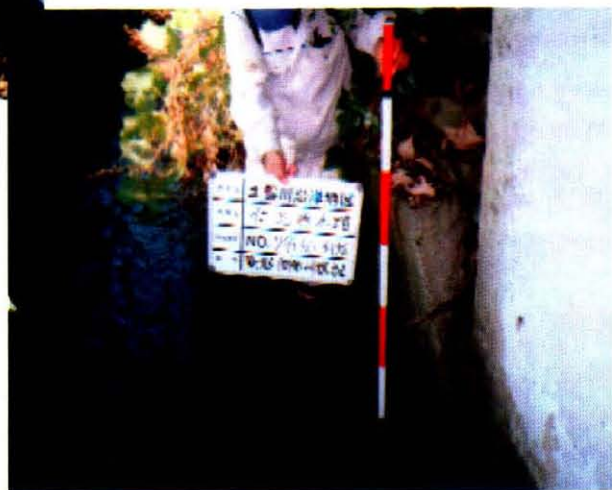
側壁の変形

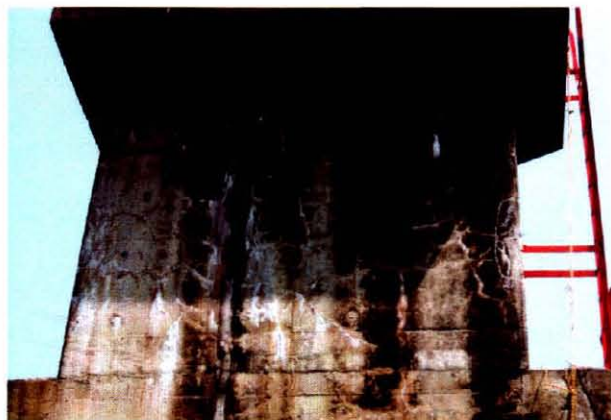
凍害により劣化した右岸側堰柱上部

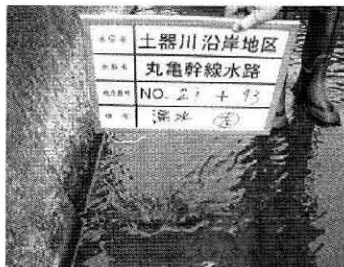
写真-2 底版の漏水状況

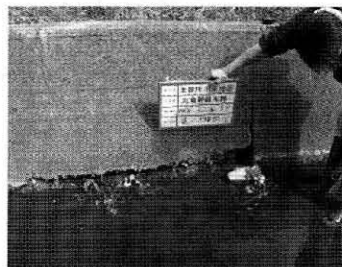
写真-3 側壁部（欠損特記参考）

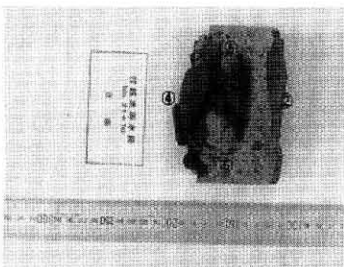
写真-4 底版厚さの不足

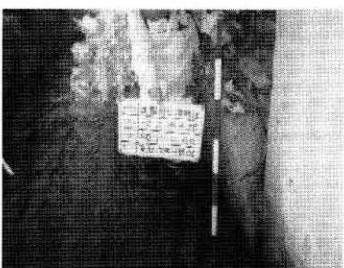
写真-7 側壁の変形  
（構造特記参考）

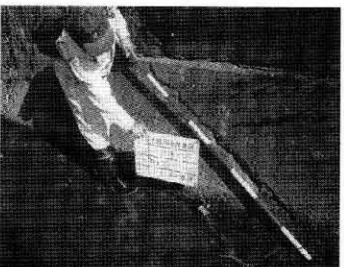
写真-8 側壁のひび割れ

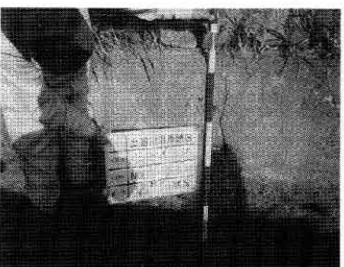
写真-9 ひび割れ部の漏水状況

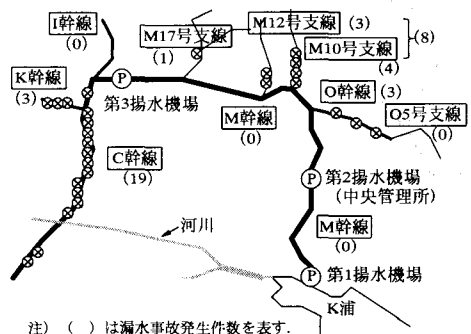
注) ( ) は漏水事故発生件数を表す。  
⊗ は漏水ヶ所を示す。  
なお、漏水ヶ所と件数の不一致は、同一漏水ヶ所で重複して漏水事故が起きたことによるものである。

図-3 漏水事故発生位置図

幹線水路においては、地形的に高低差が大きく水撃圧等による水圧変動が大きいC幹線水路で19件発生し、支線水路においては、M支線で8件発生し、その2路線に漏水が集中している。

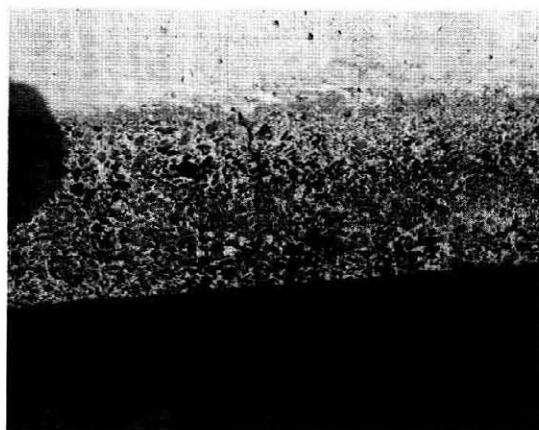
本地区のコンクリート用水路の劣化形態のパターンとして、上記1)～3)の劣化状況は認めら

写真-1 用水路の劣化状況

れるものの、4)～6)については健全である場合で、さらにコンクリート表面の劣化により粗度の低下も著しく通水機能障害が認められる区間の改修工法について検討した。

このような主としてコンクリート表面の劣化に伴う「漏水防止機能」、「通水機能」を回復するための改修工法として種々検討した結果、コンクリート表面を塗装工法によりライニングする工法を採用することとした。

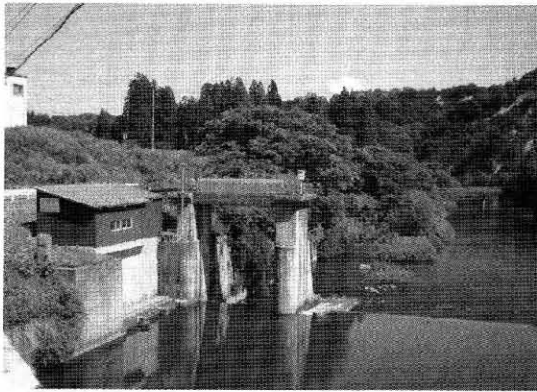
この頭首工地点は、東北でも有数の積雪寒冷地帯である山形県飯豊町の山間部であり、コンクリートにとっては過酷な凍結融解が作用する気象条件であることに加えて、前歴事業の初期（S46年）に築造された建造物であるため、コンクリート打設後30年余を経過し、本地区の施設の中でもとりわけ劣化が顕著に現れてきていた。

写真-1 西高峰頭首工全景（補修前）

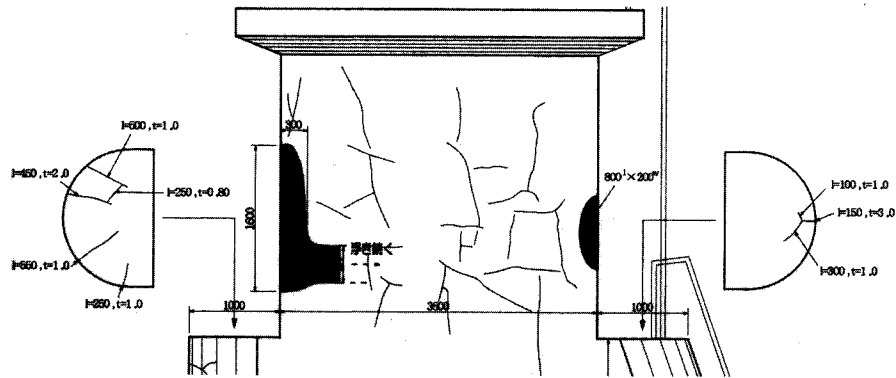
図-3 右岸側堰柱上部の調査結果

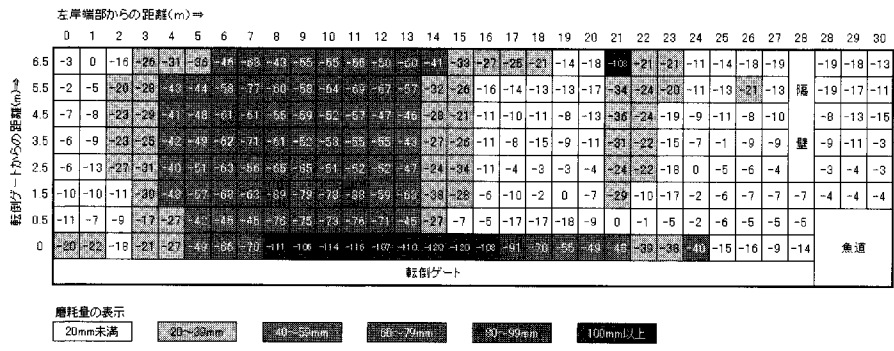
図-4 上流エプロンの磨耗調査結果

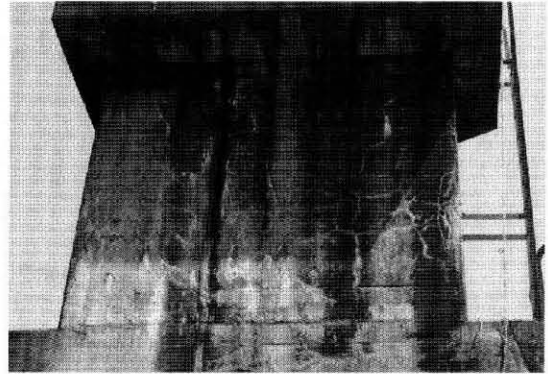
状況としては、堰柱等外気に露出している部位はクラック、スケーリング（浮き）、欠損が現れている。また、エプロン等流水にさらされている部位は、磨耗によるコンクリート厚の減少が著しくなっている。

- ・凍結融解作用を受けやすい堰柱等突出している部位に劣化現象が集中している。

写真-2 凍害により劣化した右岸側堰柱上部

その他の補修においても、劣化部を耐水性ある補修材で置き換えることを基本として補修した。

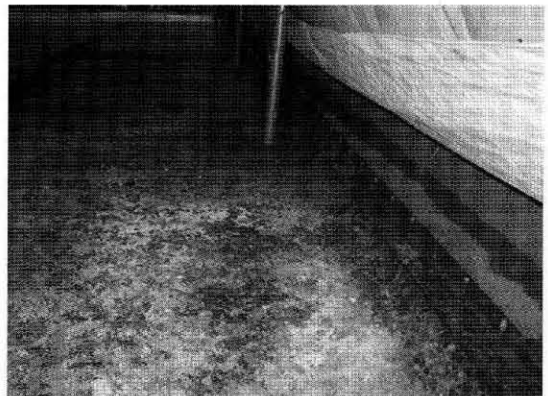
写真-3 上流エプロンの磨耗状況

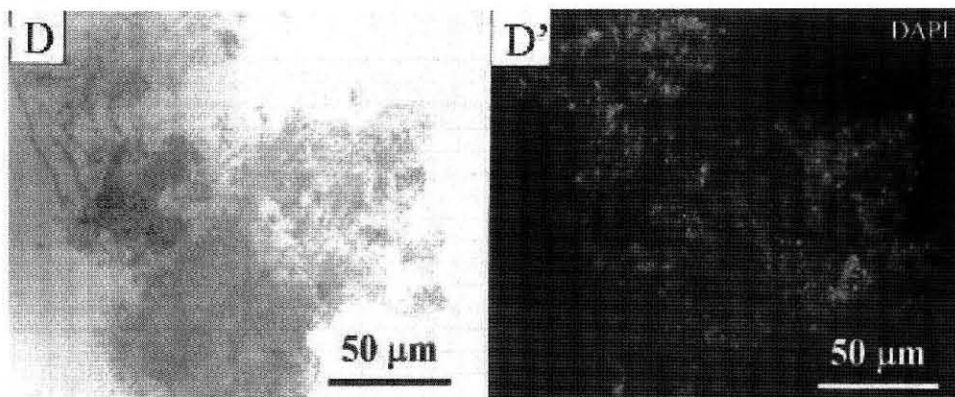
このことから、赤褐色閉塞物の形成には鉄細菌が関与していると考えられるが、鉄細菌が好む環境等は現在の研究では明らかでないため、どのような環境条件のためこのような閉塞物が形成されるかは不明である。

写真-2 赤褐色閉塞物の顕微鏡写真

左側：水酸化鉄の粒子と鉄細菌(*Gallionella ferruginea*)の代謝産物が確認された閉塞物。

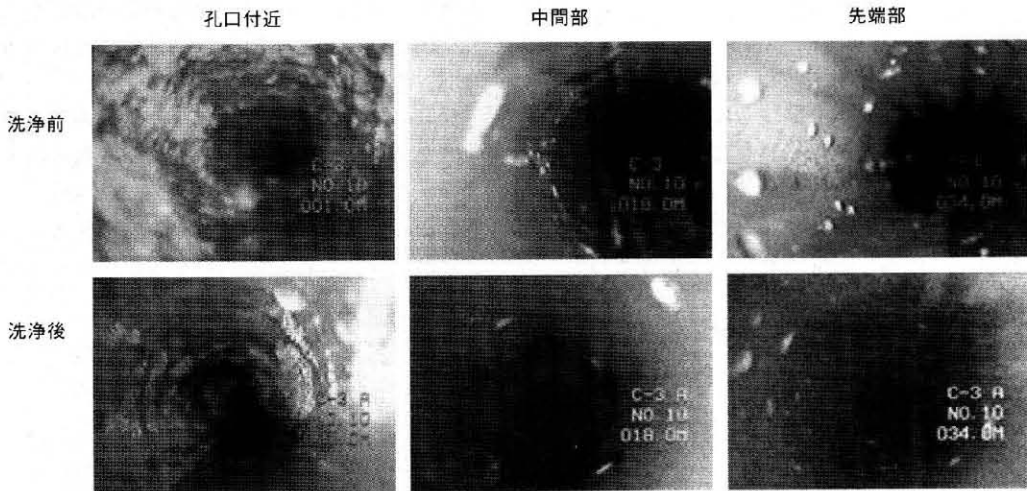
洗浄後の写真より、孔内の残留物が堆積していないことから、残留物の除去に関しての効果はカメラ撮影の結果から確認できる。

写真-8 洗浄前後の残留物の比較
