2012  
March

Japanese Association for  
the Study of Irrigation,  
Drainage and Reclamation  
Engineering

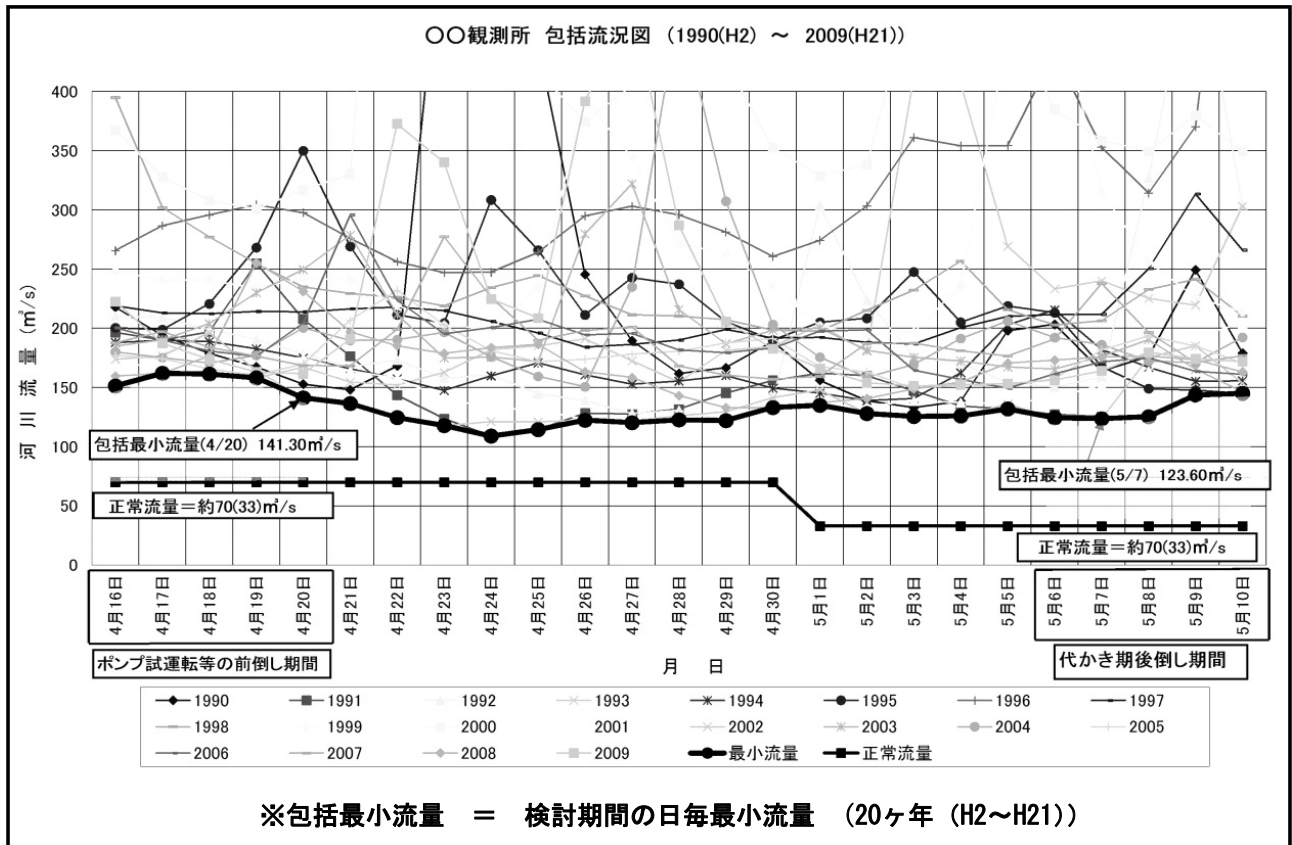
※包括最小流量 = 検討期間の日毎最小流量 (20ヶ年 (H2~H21))

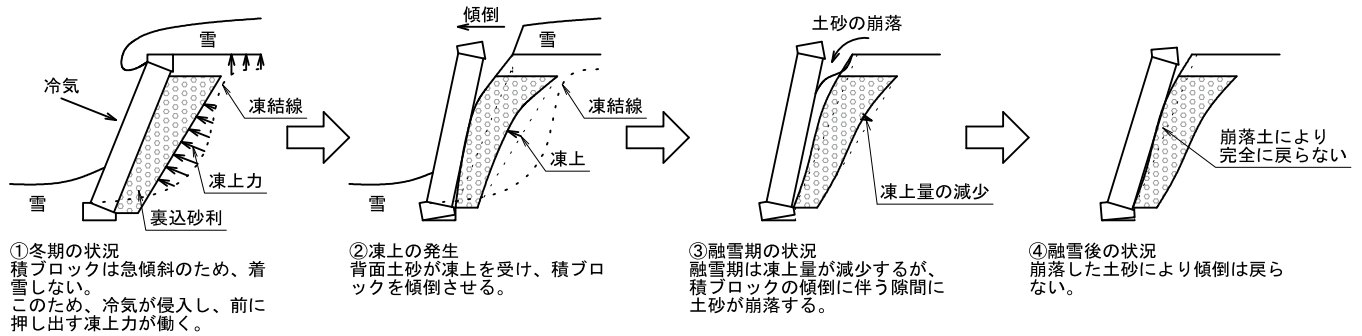
図-3 現地踏査結果と定点調査箇所（積ブロック区間の抜粋）

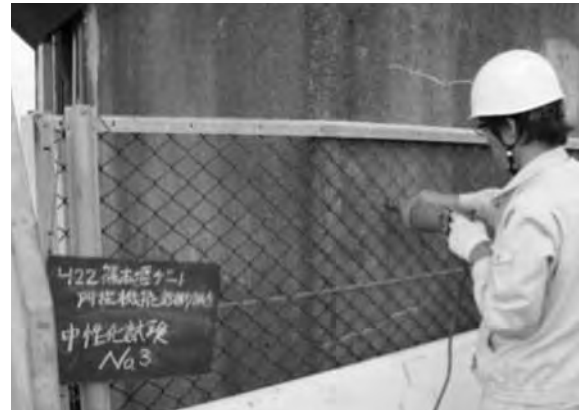
写真-2 コンクリート中性化試験（ドリル法）

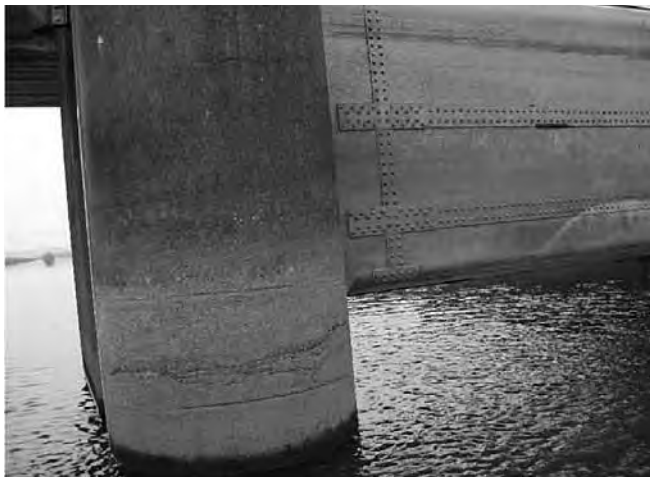
写真-4 堰柱及び扉体スキンプレート劣化状況  
（5号堰柱，5号ゲート上流面）

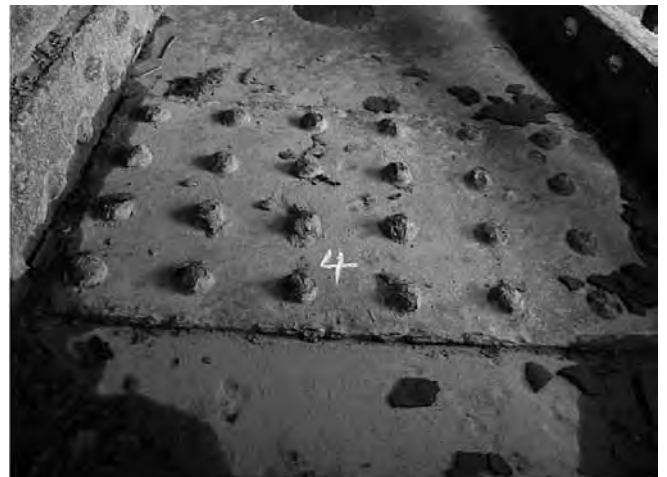
写真-5 扉体主桁添接部リベット頭部腐食状況  
（4号ゲート）

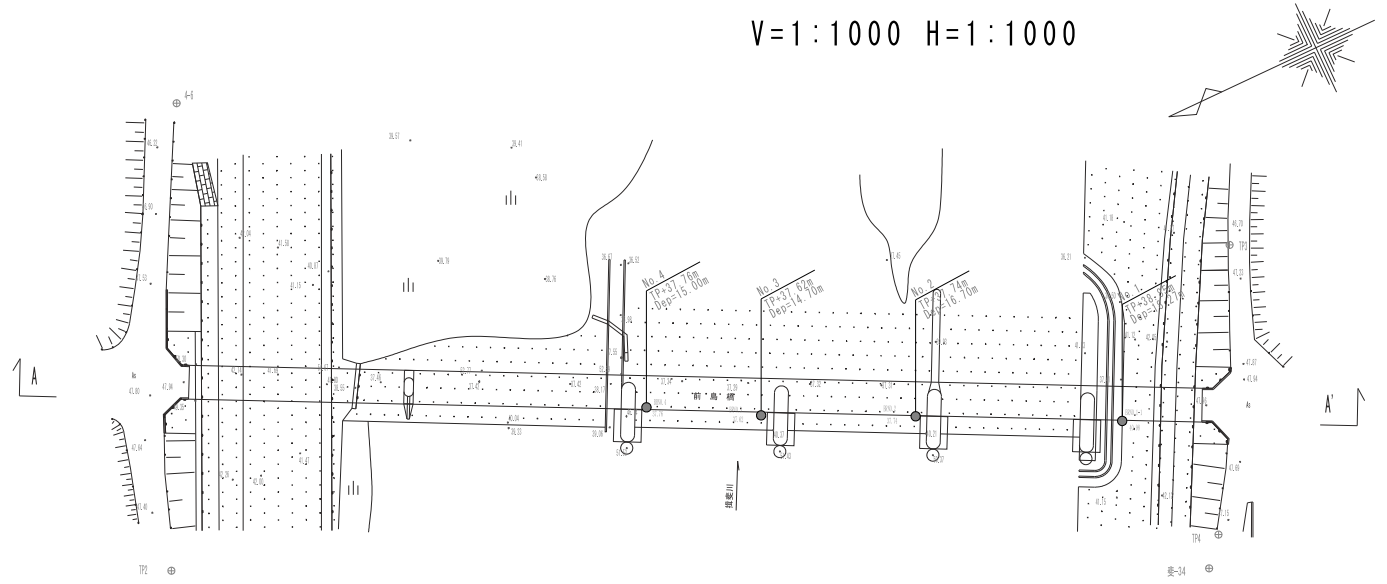
地層区分	記号	地層	層厚(m)	N値	特 徴
盛土層	B	玉石混じり礫	—	—	玉石とφ2~60mm程度の礫から構成
沖積礫質土層	Ag1	玉石混じり礫	3.0~5.6	4~50	礫と粗砂および玉石から構成され、細粒分はほとんど含まない。 透水性が高く、漏水等が確認される。
沖積砂層	As1	礫混じり砂	0.65程度	4	No.4で確認されるAg1下に分布する砂層。 φ30mm未満の礫を含む。
沖積礫質土層	Ag2	砂混じり礫	0.35程度	—	No.4で確認されるAs1下に分布する礫層。 φ30~60mm未満の礫を含む。
沖積砂礫層	Asg1	粘土混じり砂礫	0.9~4.3	14~42	No.2~No.4に分布し層厚変化に富む。 粗砂粘土を含み、玉石を含有する。
洪積砂礫層	Dsg1	粘土混じり砂礫	1.6~9.1	50以上	全ての地区に分布する細砂礫を主体とし、粘土分が確認される。時玉石が含まれる。
洪積礫質土層	Dsg2	玉石	0.30未満	50以上	玉石から構成される。 Dsg1に包含され、レンズ状を呈す。
洪積砂層	Ds1	礫混じり砂	0.7	50以上	No.4付近で確認される。 粗砂を主体とし、φ10~50mmの礫を含む。
洪積礫質土層	Dsg3	砂混じり礫	2.10未満	50以上	No.1~No.3で確認され、細砂をマトリクスとする。 薄層として分布し、No.3付近で層厚増加する。
洪積砂礫層	Dsg2	砂礫	0.45	50以上	No.4で確認される薄層である。 φ5~10mmを主体とする。
洪積粘性土層	Dsg1	礫混じり粘土 礫混じりシルト	0.75未満	50以上	φ5~10mm程度の礫を含む粘性土である。 現河川部下位に薄層として存在する。
洪積礫質土層	Dsg2	粘土混じり礫 シルト混じり礫	1.7以上	50以上	粘性土を含む礫層である。 深度15m以下である程度の層厚を有するものと推定。
洪積礫質土層	Dsg3	シルト混じり砂礫	1.7程度	50以上	粘性土を含む砂礫層である。 Dsg1に包含されるような形状を示す。

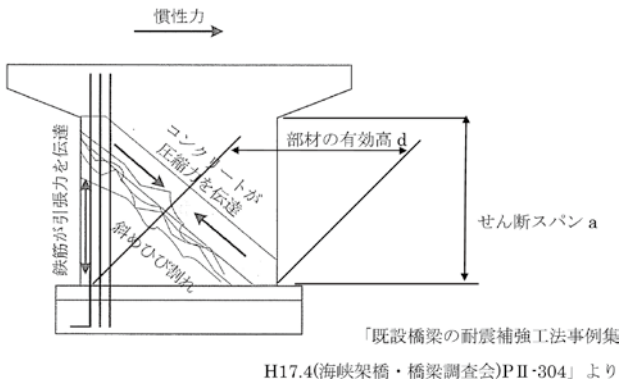
図-8に示すとおり、斜めせん断ひび割れが進展したあとも荷重点と支点を結ぶコンクリートが圧縮力に抵抗し、トラス的な耐荷機構が形成されることにより、水平力に抵抗することができる効果をいう。このことから、頭首工の堰柱など、壁厚に対して堰柱高が小さい場合には、せん断破壊がトラス的な耐荷力を有することになる。

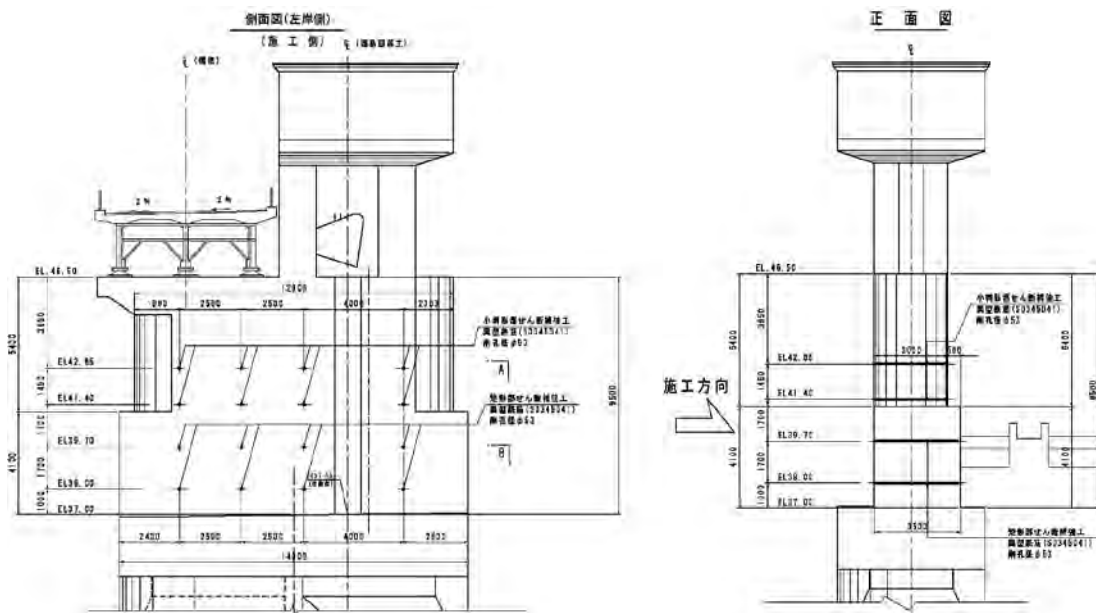
経済性 (直工)		△ 第1堰柱 4,300(千円) 第4堰柱 1,400(千円) ----- 計 5,700(千円)	○ 第1堰柱 3,300(千円) 第4堰柱 1,400(千円) ----- 計 4,700(千円)

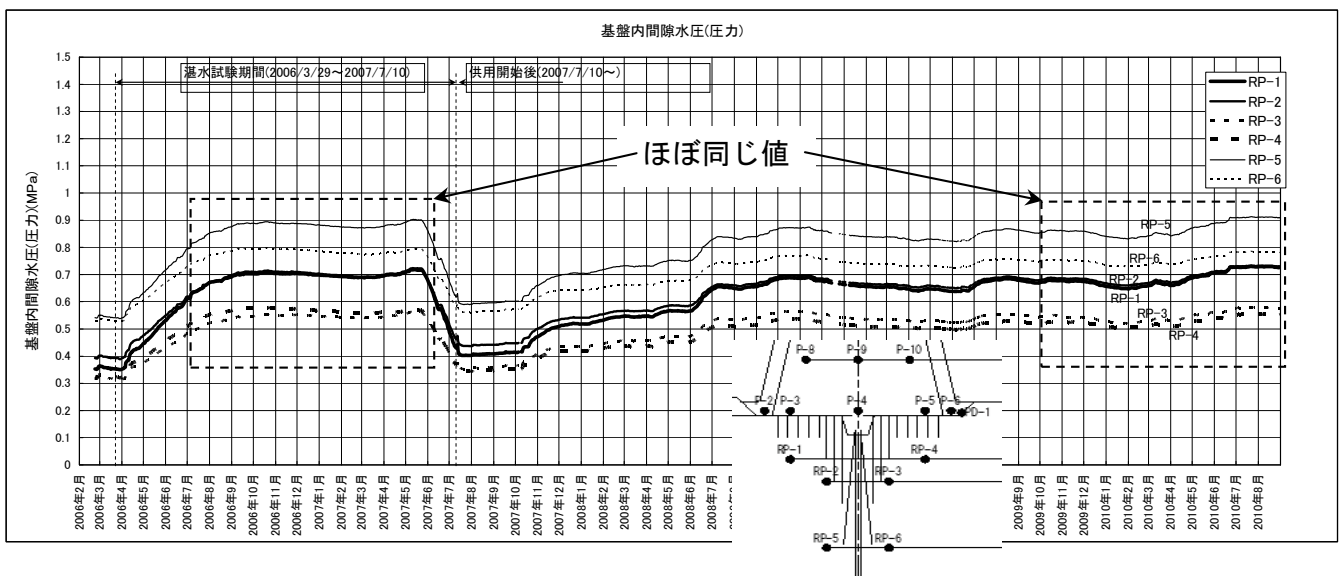
図-11 基盤内間隙水圧 RP-1~RP-6

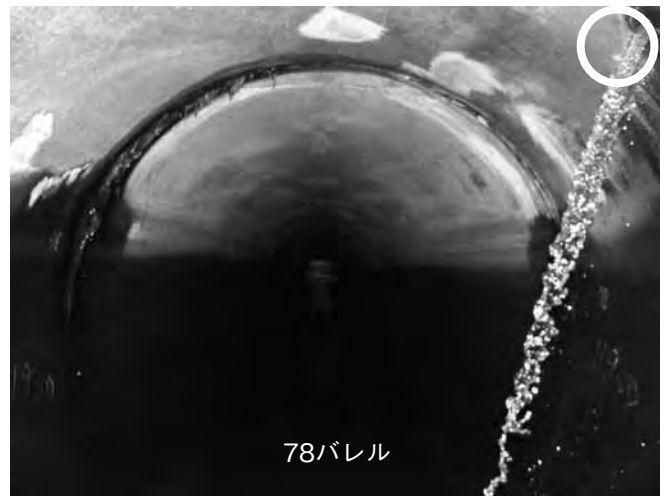
継目や欠損部からの浸入水が顕著な区間は、トン

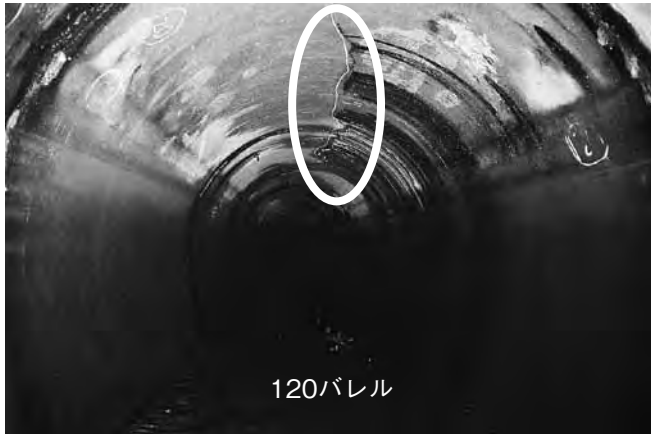
※白色はチョーク痕であり、ひび割れはその横にある。

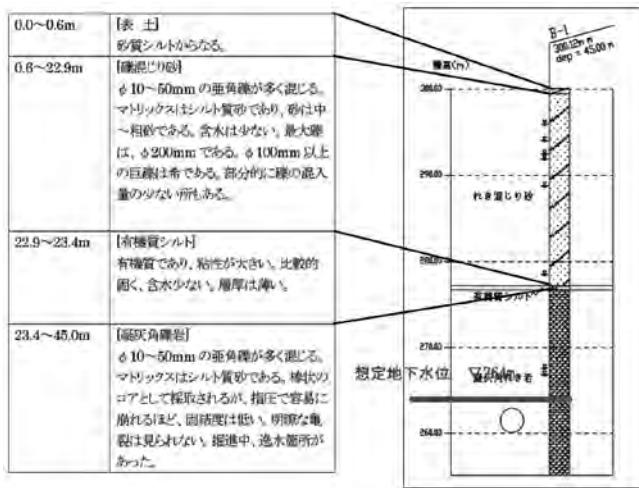
浸入水が顕著な区間の柱状図を図-4、ひび割れが顕著な区間の柱状図を図-5に示す。

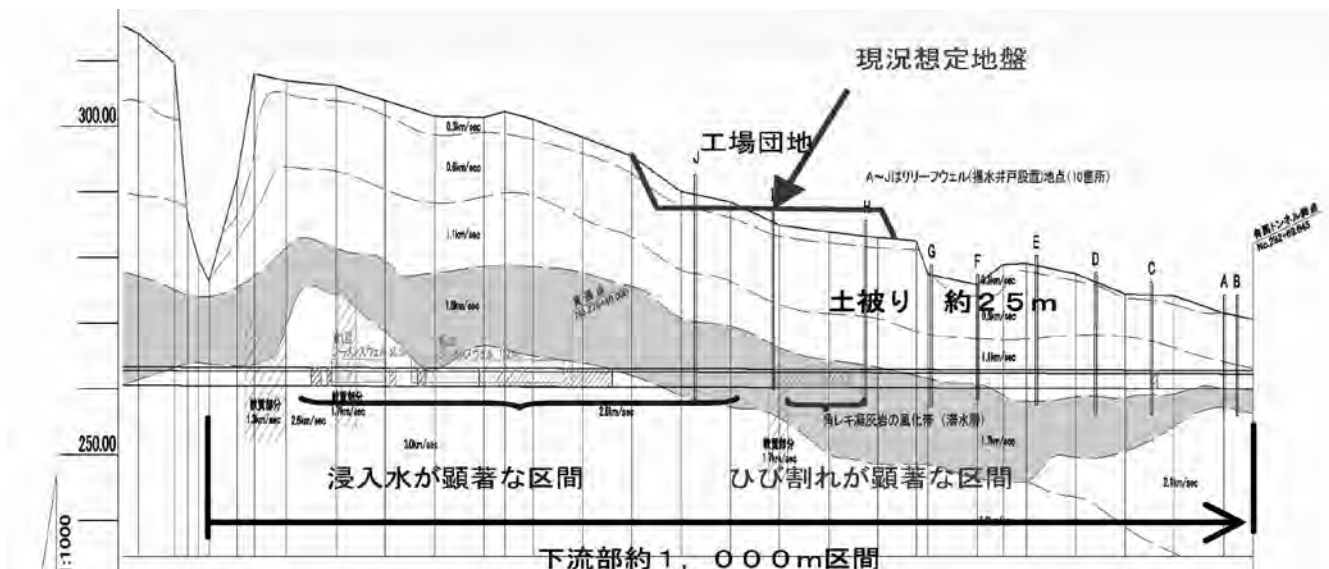
トンネル周囲の凝灰角礫岩の被り厚さは浸入水が顕

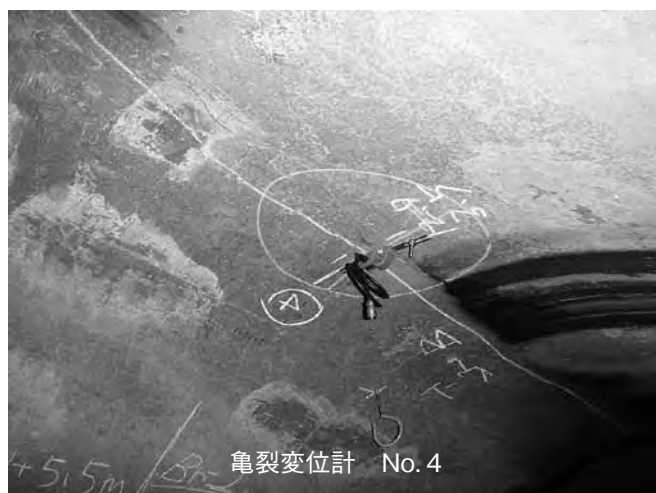
目的1：トンネルの変状が進行する場合の緊急対策や詳細確認

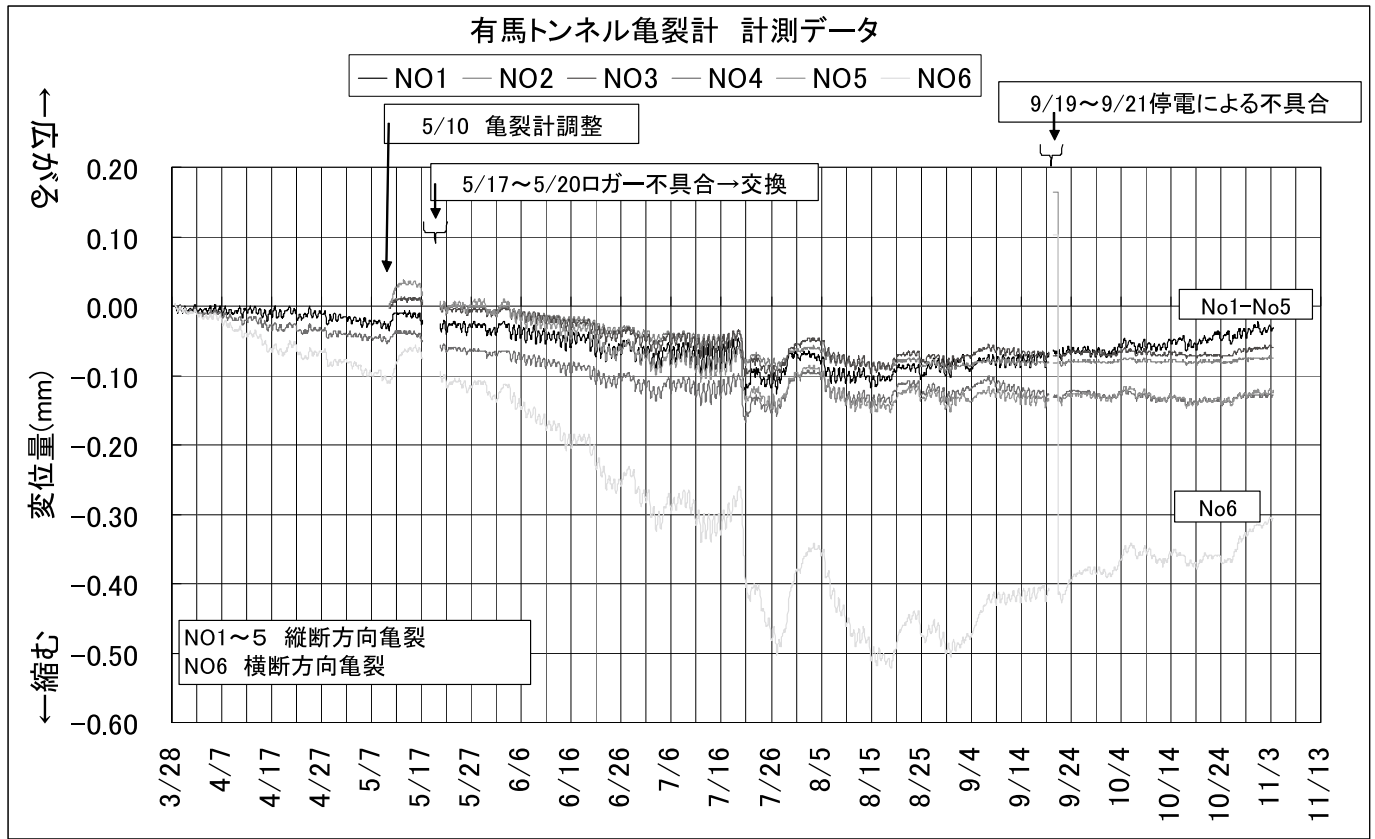
夏に向けて全ての亀裂計で、ひび割れ幅が小さくな

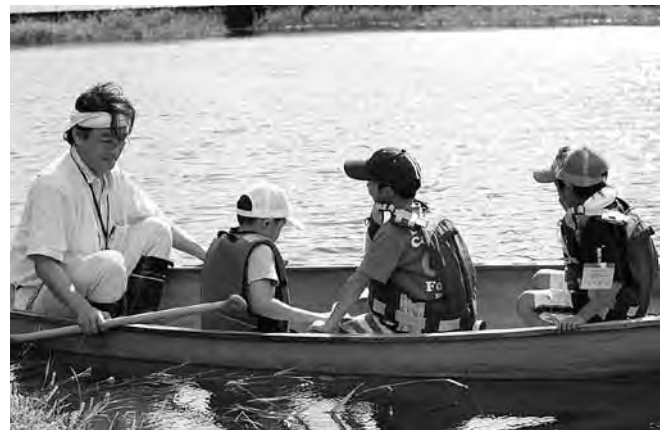
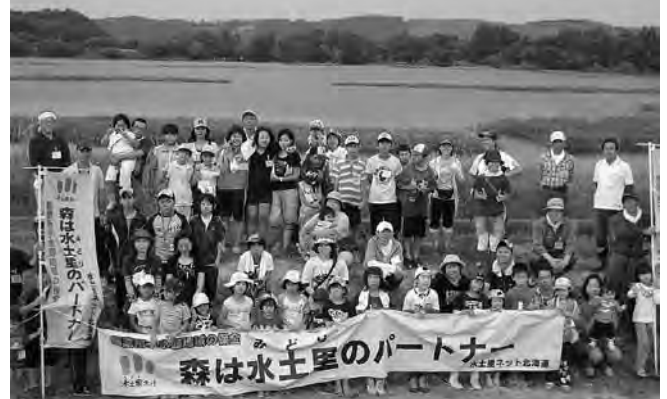
平成20年度から毎年実施されているこの活動は、水土里ネット北海道が事業主体となり、美幌町、水土里

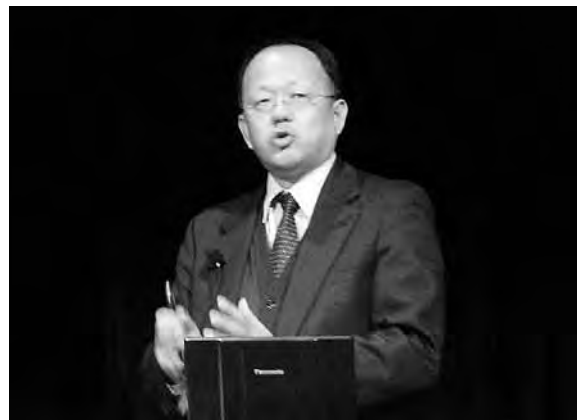
ため池やダムなどの土質構造物は、地震動によって堤体天端に縦断的なクラックが発生し、一部では堤体のすべり破壊を生じている。これらの耐震基準の整備されていない時代の施設構造物の安全性については、堤体土質とその密度、地震動による強度低下と想定する地震の特性（大きさと継続時間）など一貫性のある耐震性評価を実施する必要がある。パイプラインや水路などの線状の構造物は、埋
