水と土

No.102
1995

水 と 土

下流幹線水路形式の相違による取水特性の変化

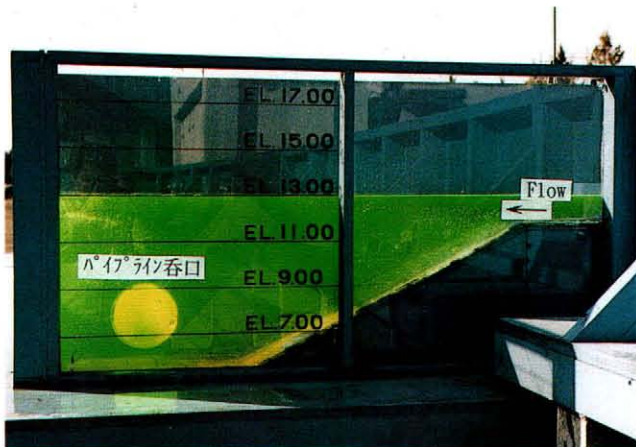
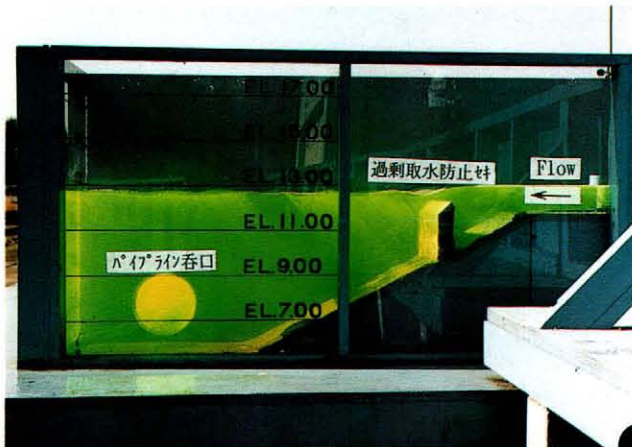
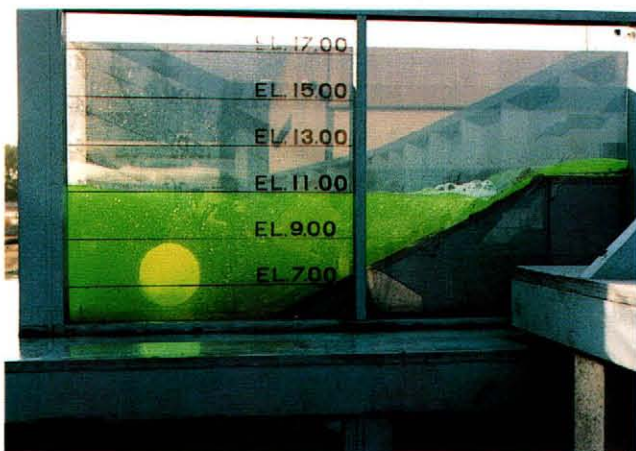
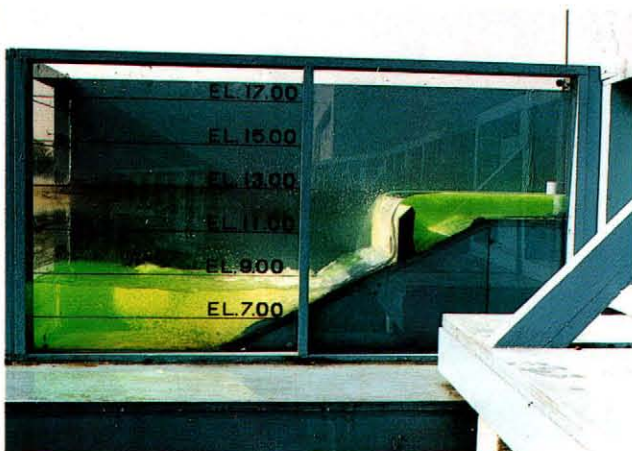
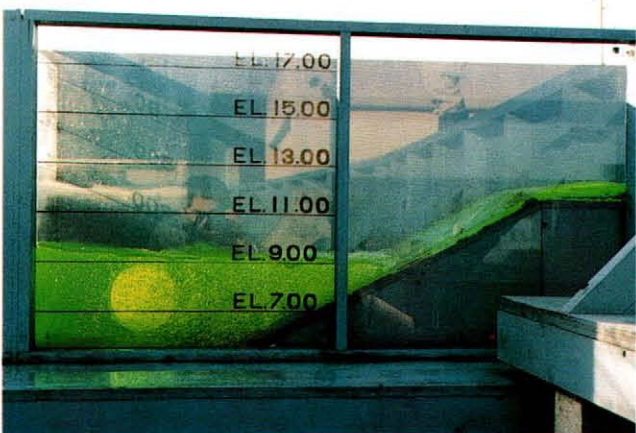
B取入れ口の取水特性実験結果例

取水量8.840m³/sec (計画取水量)

取水量8.840m³/sec (計画取水量を取水)

取水量18.018m³/sec (計画取水量の2.0倍)

取水量11.256m³/sec (計画取水量の1.3倍)

取水量20.864m³/sec (計画取水量の2.4倍)

取水量12.495m³/sec (計画取水量の1.4倍)

図5~8で見られるように、需要主導型の取水管理がなされた場合、取入れ口付近においては、計画以上の流量が取水されてしまっているのが分かる。

なお、本模型上では、B取入れ口からの取水量は最大で計画取水量の2.4倍であった。
