水と土

No.125
2001

目 次

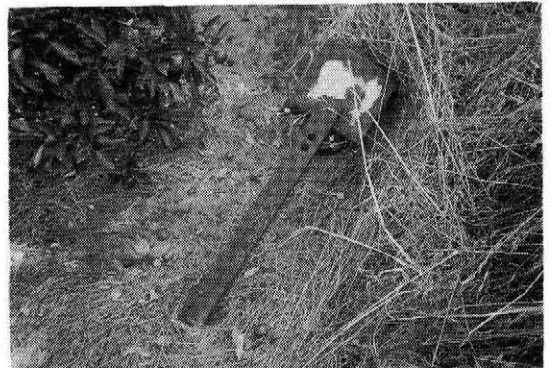
写真一 倒壊したユニットボックス

このような電気系統のトラブルは、ユニットボックスの腐食による倒壊に起因するもののほか、蟻がユニットボックス内のユニットに巣を作り、その際に蟻酸を出すため接続部分が溶け出すことなどによるものや、地中に埋設されたケーブルが長い年月の間に、ほんの小さな傷があっただけでも、そこから地下水が浸入するようになり絶縁不良を起こしてしまったものなどが挙げられます。特にケーブルのトラブルは、場所を特定することが困難で、専門の業者でなければ調査することができません。散水弁はDC24V（-15%～+10%の範囲）で正常に作動するものが設置されており、ケーブルの絶縁不良で電圧が不足したら散水には致命的で、すぐさま修理できるというものではありません。

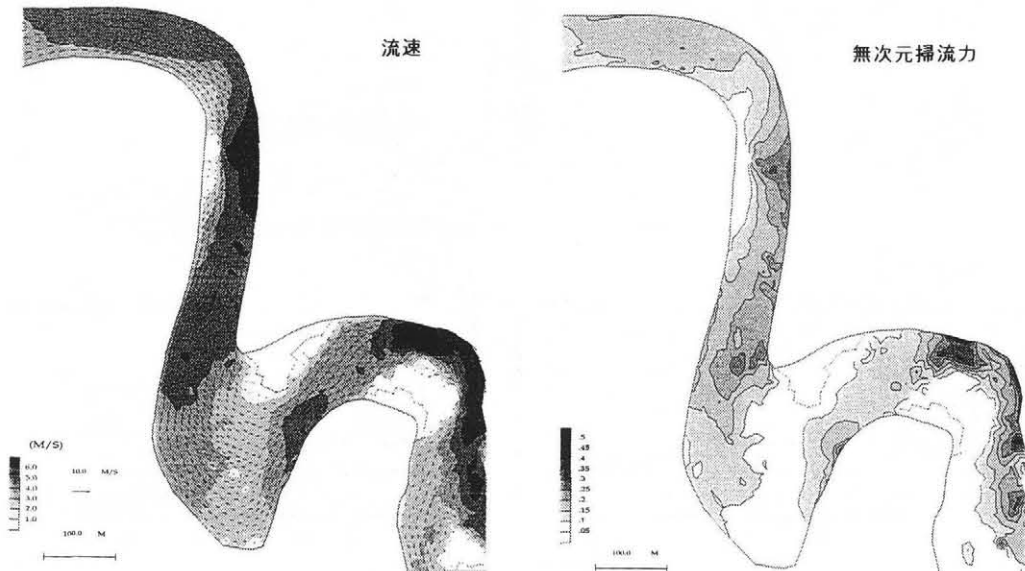
図-7 流速平面分布図、無次元掃流力分布図 (Q=900m³/s)

- ① 拡幅前の森田頭首工付近において、平均的に3 m/s以上の流速が確保され、無次元掃流力も全川幅にわたって0.05²⁾を超え、河床全体が掃流状態となっている。また、流れの主流部は上流左岸深掘れ部から右岸方向に流れるような向きとなっている(図-7)。
- ② 現況河道及び拡幅前河道における水位縦断面図を図-8に示すが、どの流量条件の場合にも拡幅前の河道では動水勾配が大きくなっており、河道拡幅による掃流力の低下は十分予

図-7～8は、拡幅前の河道(昭和60年測量断面)の条件で数値解析を実施し、900m³/sの洪水が発生した場合の流速分布及び無次元掃流力、水位縦断面図、流速横断面図・無次元掃流力横断面図を再現し、現況河道の解析結果と比較したところ、以下のことが判明した。
