# 水と土

No.131

Japanese Association for  
the Study of Irrigation,  
Drainage and Reclamation  
Engineering

## — 目 次 —

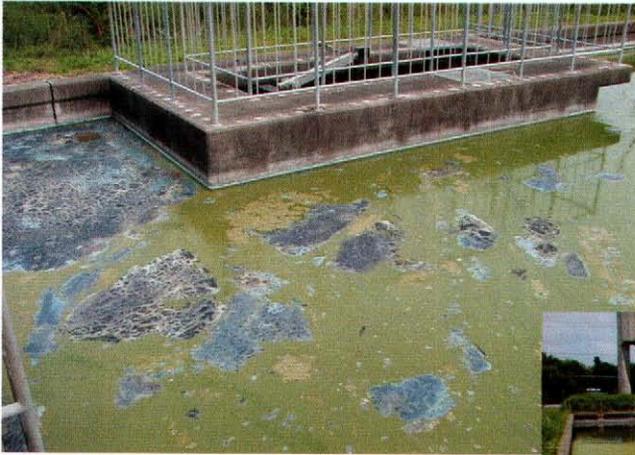
アオコ発生状況

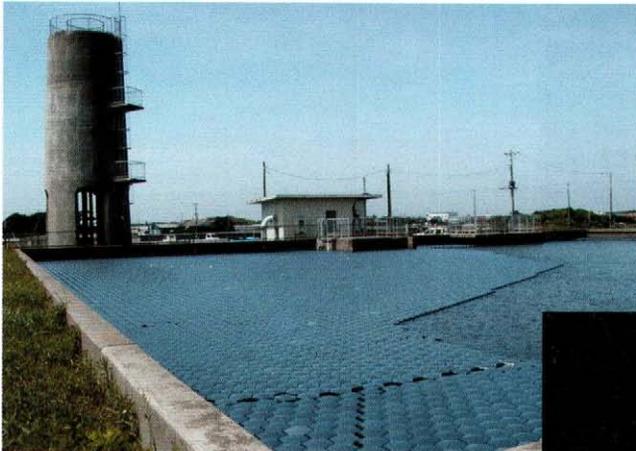
小型遮光板設置状況

長所としては、人力での投入撤去が容易であることや、材料にポリエチレンを使用していることから万が一劣化、破損しても水中に沈むことはなく、投入から撤去までの間維持管理を必要としないことである。また、小型遮光板は水面を自由に浮遊させることから、風により一方へ吹きよせられる濃度の濃いアオコと同方向へ浮遊すること

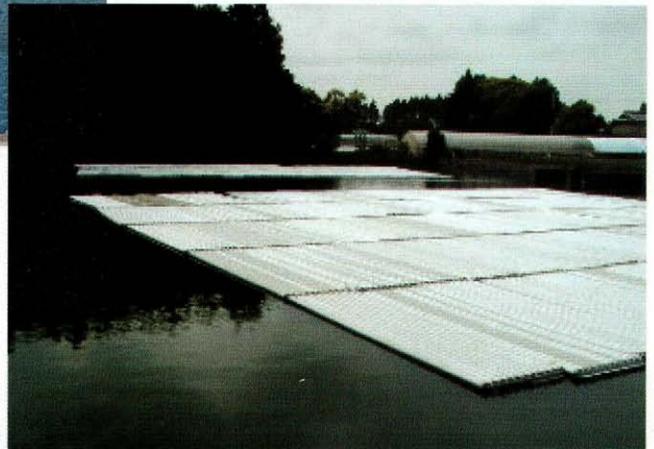
大型遮光板設置状況

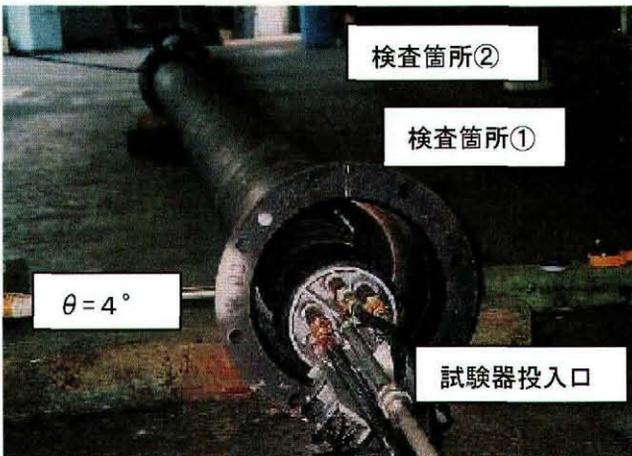
曲げ配管設置試験状況

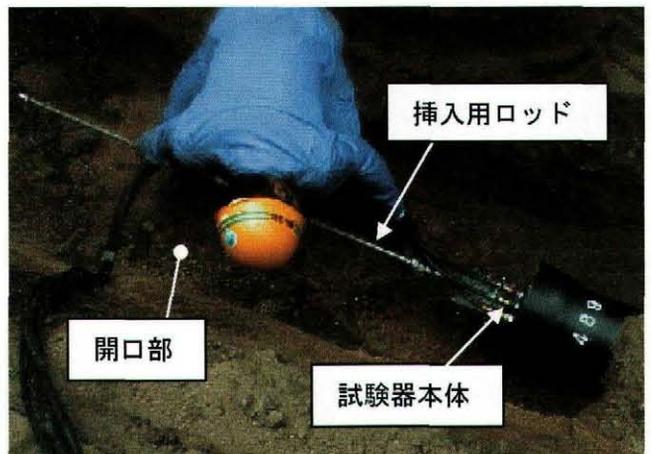
現地における試験器の挿入状況

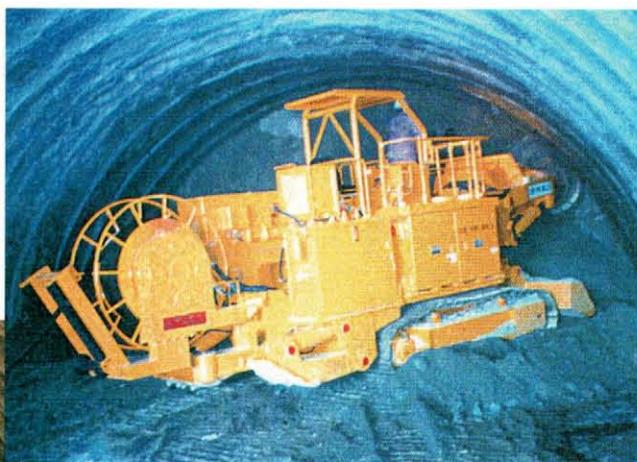
上半掘削状況

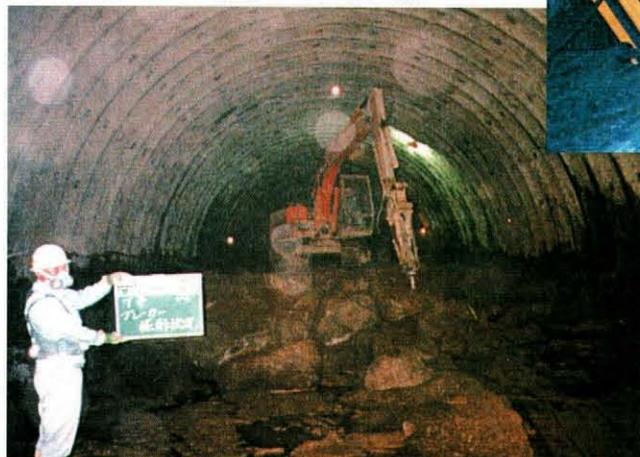
下半掘削状況

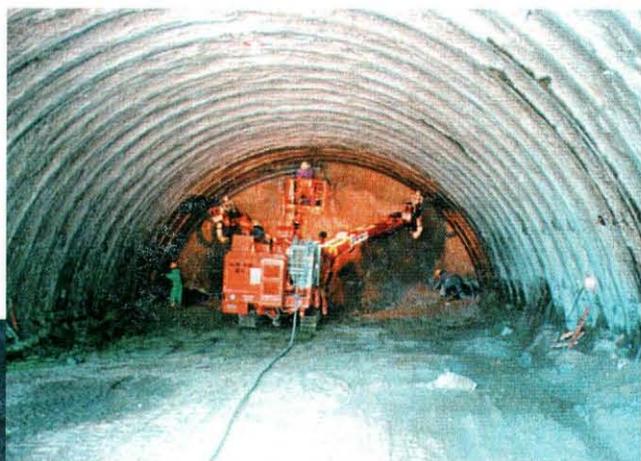
支保工建込み状況

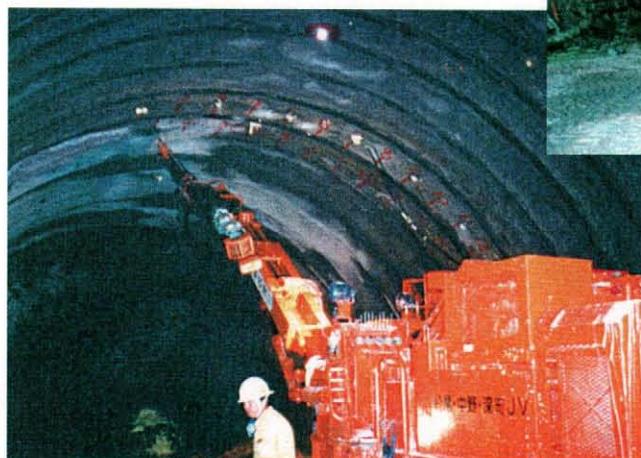
削孔及び注入状況

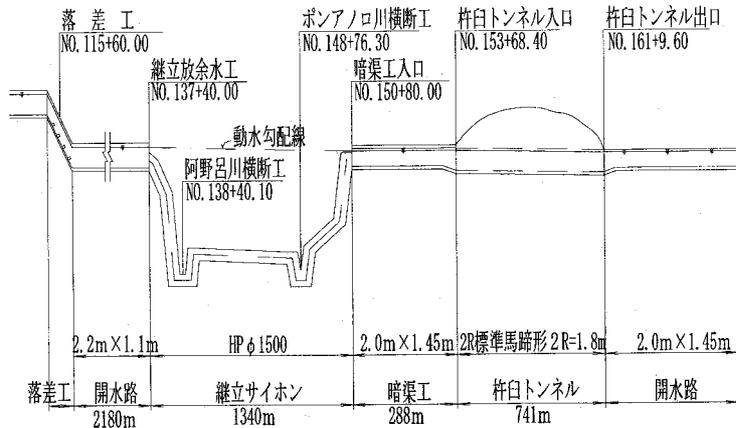
図-2 縦立サイホン及び杵臼トンネルの現況

改修計画でポイントとなるトンネル区間前後の現況水路の構成及び構造は、図-2に示すとおりである。

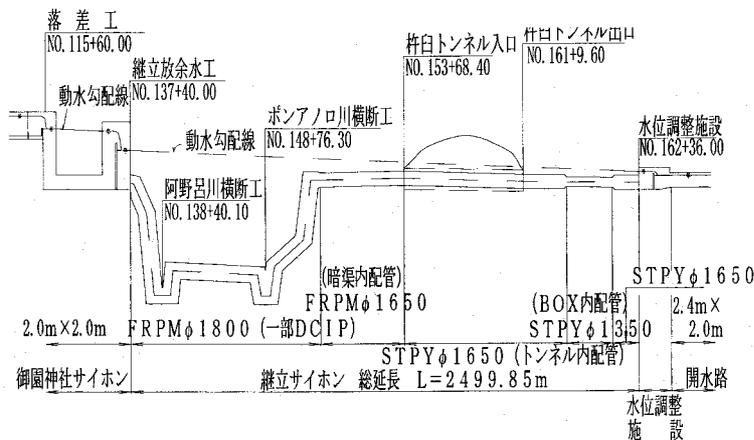
図-3 検討区間の水理縦断面図

この結果、現況暗渠工及びトンネル区間について、既設断面内に配置可能な管径  $\phi 1,650\text{mm}$  で計画通水量が流下可能との結論を得た。

その水理的縦断面図を図-3に示す。

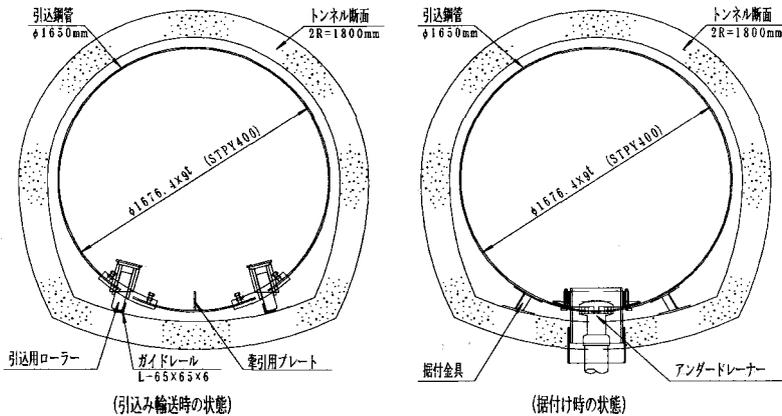
図-5 トンネル改修断面

このため、鋼管に着脱式の車輪を取り付け、ウインチで引き込む方法を採用した。また、トンネル底版は曲線であるため、管が左右に蛇行しないように、ガイドレールを底版に取り付けることとした。(図-5)

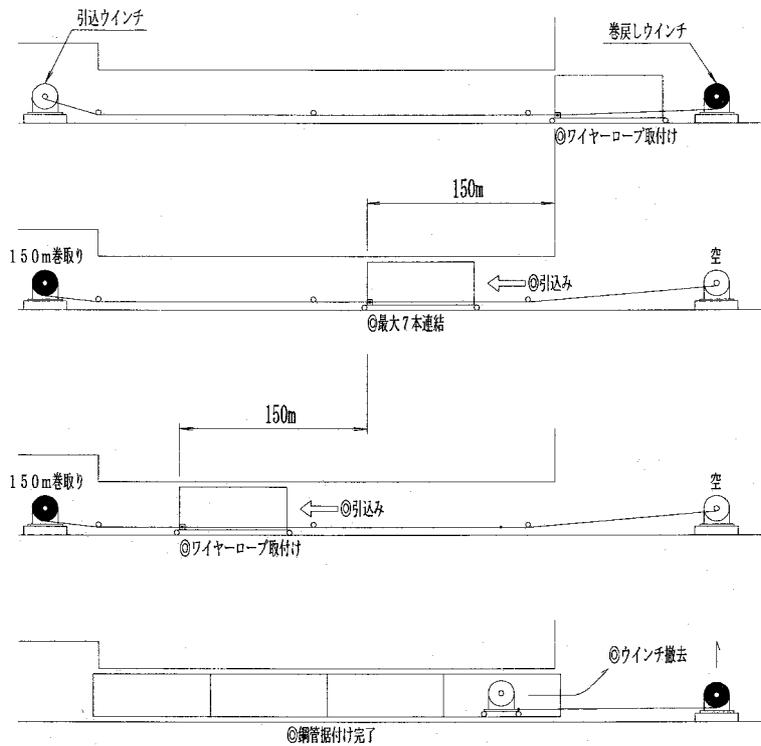
図-6 鋼管引込み方法

1ヶ所に限られる。また、引き込み用ウインチを回収する場合は、布設済みの鋼管の中を通して下流の坑口まで移動する必要があるため、その大きさは限られてくる。このため、ウインチの巻き取り長さは最大でも150m程度に限られることになり、トンネルの延長は741mであることから、図-6に示すようにトンネル内で何度か付け替えを繰り返し上流側に進むこととした。

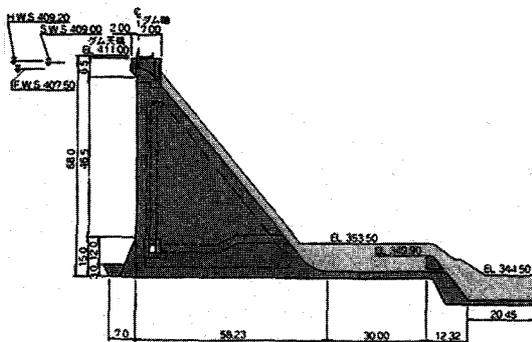
河 川 名	1級河川 江合川支川大谷川支流岩堂沢
形 式	直線 重力式コンクリートダム
堤 高	H= 68.0m (堤頂標高-基礎地盤標高)
堤 頂 長	L= 200.0m
堤 頂 幅	B= 5.0m
堤 体 積	240千m <sup>3</sup>
堤体法勾配	上流側・鉛直 (設計震度0.12) (フィレット部・1:0.40)
	下流側・1:0.81
堤 頂 標 高	EL411.00m
越 流 部 標 高	EL407.50m
流 域 面 積 (直接流域)	10.1km <sup>2</sup>
満 水 面 積	0.692km <sup>2</sup>
総貯水容量	13,480千m <sup>3</sup>
有効貯水容量	13,000千m <sup>3</sup>
堆 砂 容 量	480千m <sup>3</sup>
設計洪水水位 (H.W.S)	409.20m
サーチャージ水位 (S.W.S)	409.00m
常時満水位 (F.W.S)	407.50m
計画低水位 (L.W.S)	368.50m
利用水深	H= 39.0m (常時満水位・計画低水位)

図1-1 岩堂沢ダム標準断面図と計画諸元

西に50km、JR中山平駅から南西に5kmの地点にある。ダム基礎岩盤は、新第三紀系の二つ森層安山岩類で、硬質岩に相当する塊状安山岩と、軟質岩相当の自破碎状安山岩からなる。この安山岩類は大きな時間間隔を示す異質層や風化帯の存在はなく、ほぼ一連の火山活動によるものと思料される。このことから、ダムタイプは重力式コンクリートダムに決定したものである。ダムの標準断面と計画諸元を図1-1に示す。

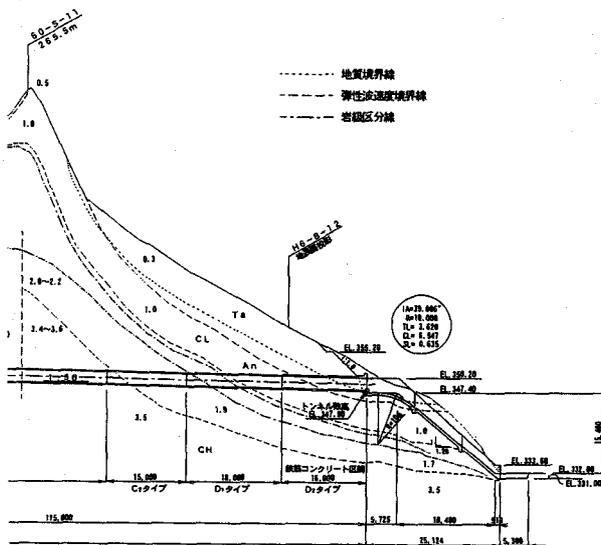
図2-1 トンネル下流坑口部地質縦断面図とトンネル標準断面図

## 2. 仮排水路トンネル施工部の地質

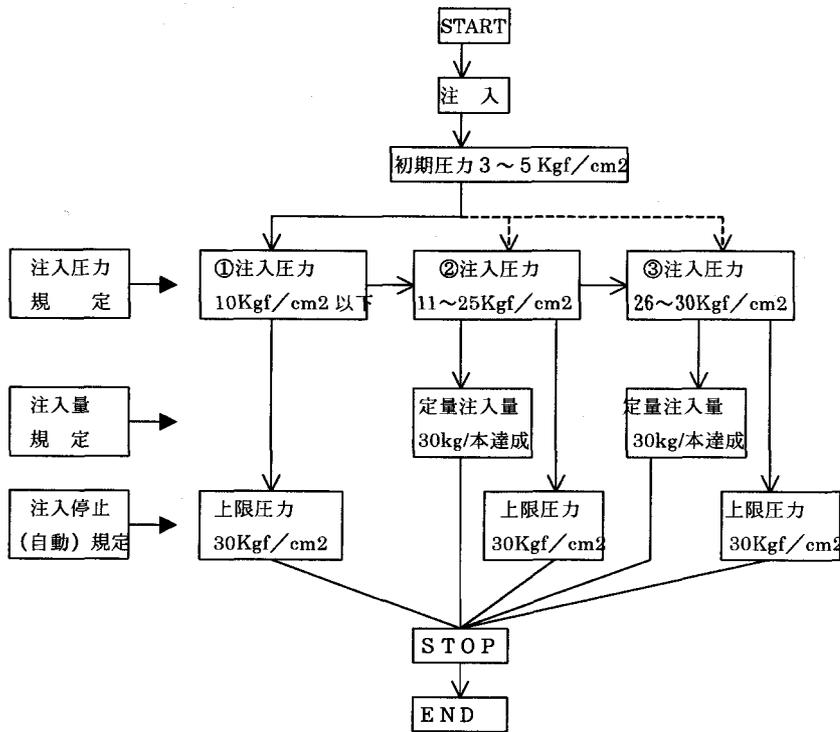
図4-1 注入管理ツリー図

注入管理は、注入圧力と注入量で実施する。最初の3断面を試験施工と位置付けて最大60kg/本を実施し、「圧」、「量」の確認及び「注入管理」の検証を行うこととする。

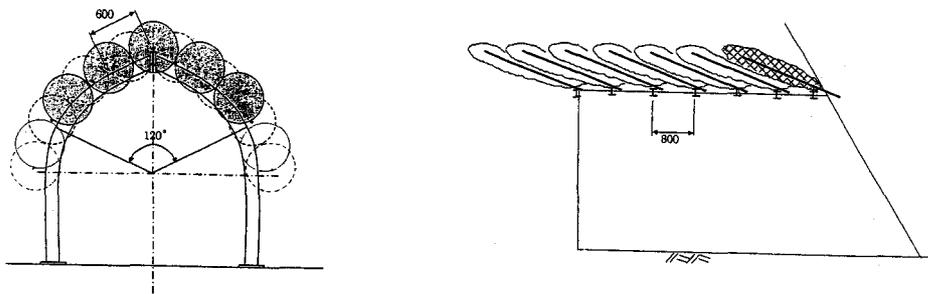
図5-1 標準施工パターン図

たがって、本トンネルでは試験施工に位置付けた3断面を基に施工パターンを確立した。図5-1に標準施工パターン図及び表5-1に仕様を示す。

打設間隔は、過去の実績事例の多い横断方向600mmピッチ、縦断方向支保工800mmピッチとした。打設範囲は120°~180°とし切羽の地質状況から打設本数を5~8本の範囲に設定した。なお、この施工パターン及び施工仕様において十分な地山補強が得られない場合は、「先受け長の変更」や「長尺鋼管フォアパイリング工法」

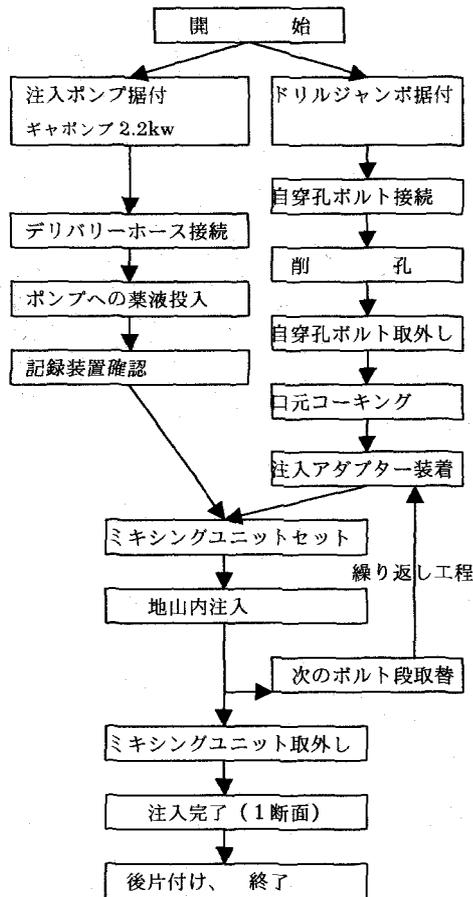
図5-2 ウレタン注入フォアポーリング施工フロー図

の段取り替えを念頭に計画した。ウレタン注入  
フォアポーリング施工フローを図5-2に示す。

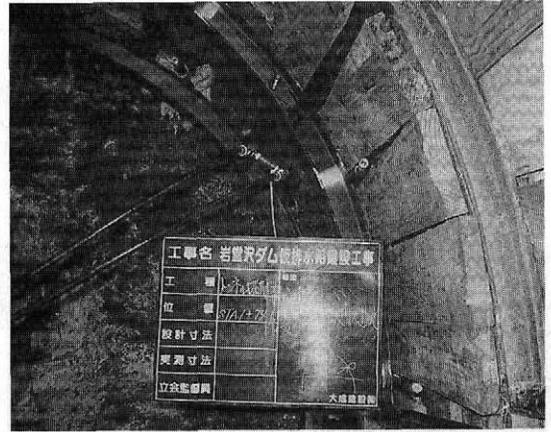
写真5-3 ウレタン注入状況

1断面当たり100kg/本以上(最大250kg/本)となった施工カ所は10断面、これの合計注入量は10.557Kgである。このことはゆるみ・空隙が非常に発達している部分が多くあったことが伺える。この10断面を除く注入量で見ると、平均70kg/本と他事例と同等の値を示した。また、注入圧で見ると1MPa以内の注入が殆どであり、前述した当地山の地質特性が伺える結果である。

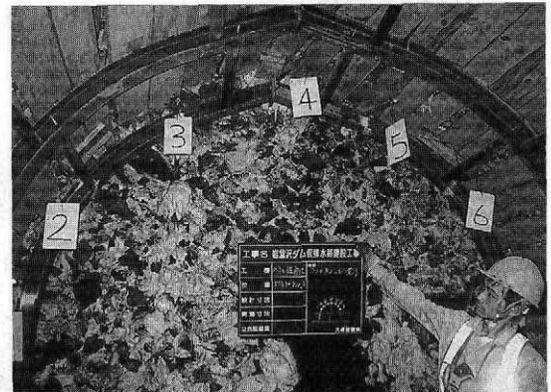
写真5-4 ウレタン注入完了状況

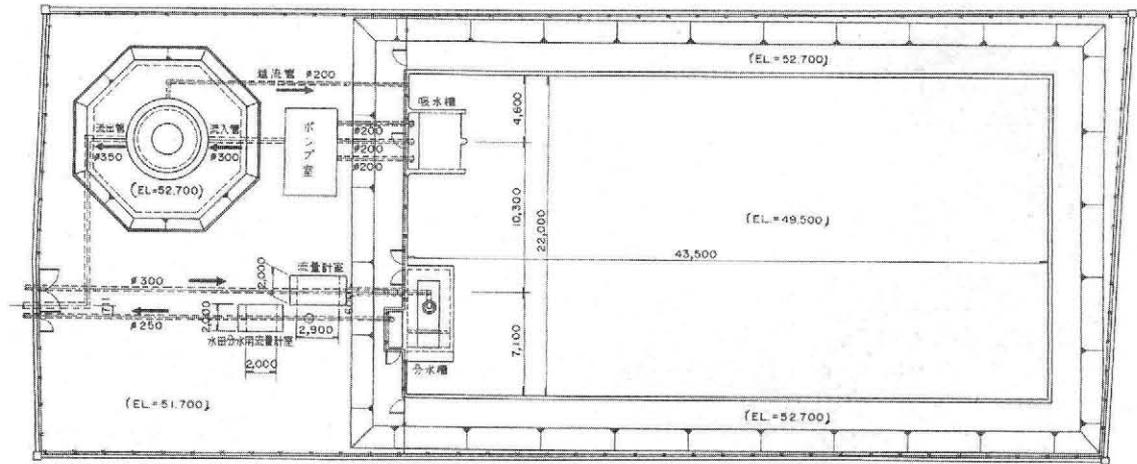
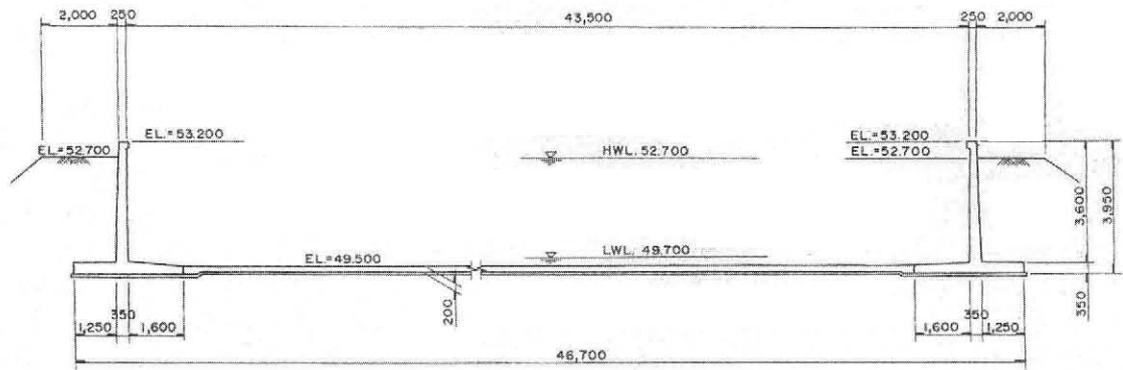
図-1 ファームポンド構造図

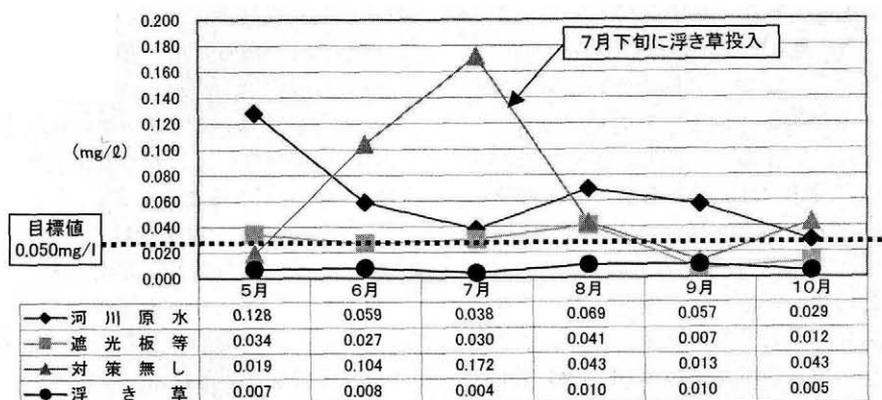
図-2 平成12年度 水質比較図 (クロロフィルa)

クロロフィルaが0.002~0.010mg/lと、目標値の0.050mg/l以下であり、さらに遮光板等による対策と比べても低い値を示していることが判る。また、目視においてもアオコは確認されず、なおかつ極めて透明度が高い状況となっている。

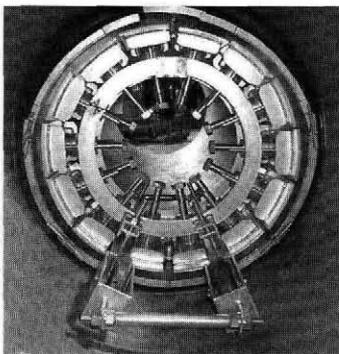
写真-1 テストバンド

幸いにもテストバンドの使用が可能であった1号送水路（呼び径900mm）の通水試験では、付帯構造物でバイパス管のフランジ継手からの漏水、空気弁取り付け上のミスなどが発見されたものの、管路本体の漏水は発見されず、無事終了した。

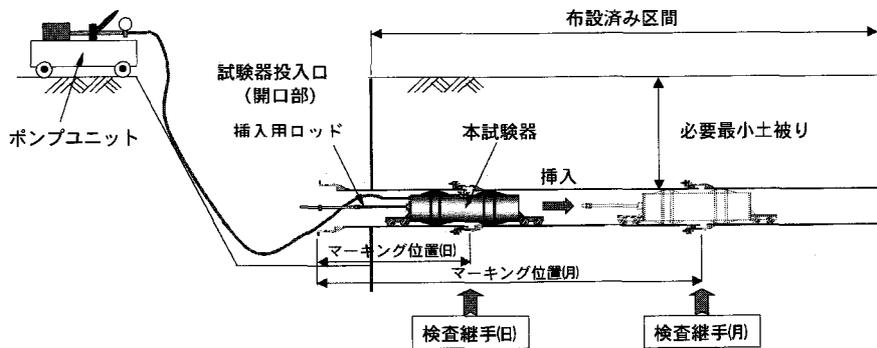
図-5 試験内輪本体挿入状況想定図

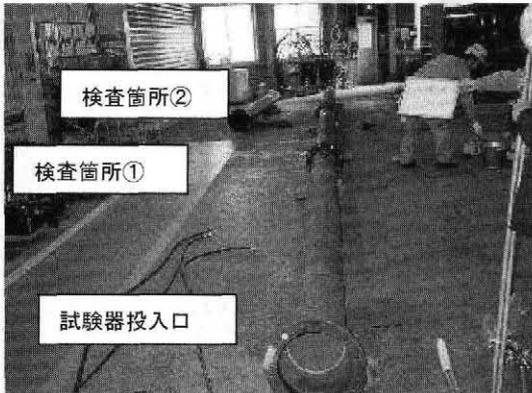
ストレート配管状況

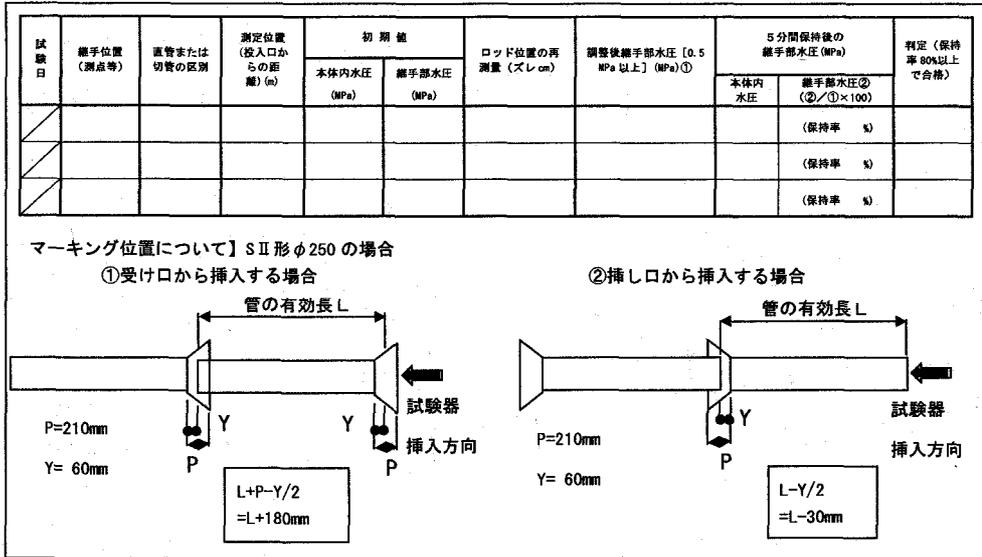
図-6 チェックシートの一例

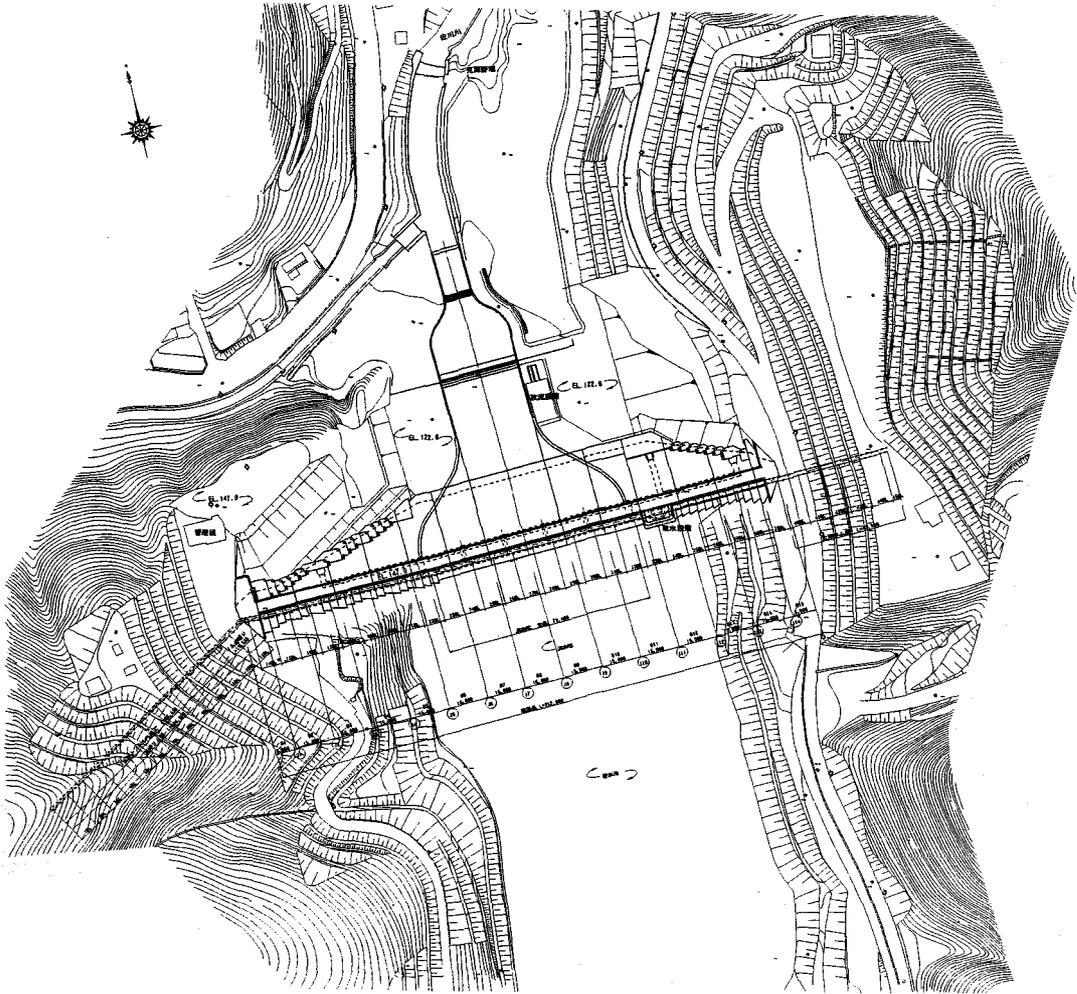
図-2 ダム全体平面図

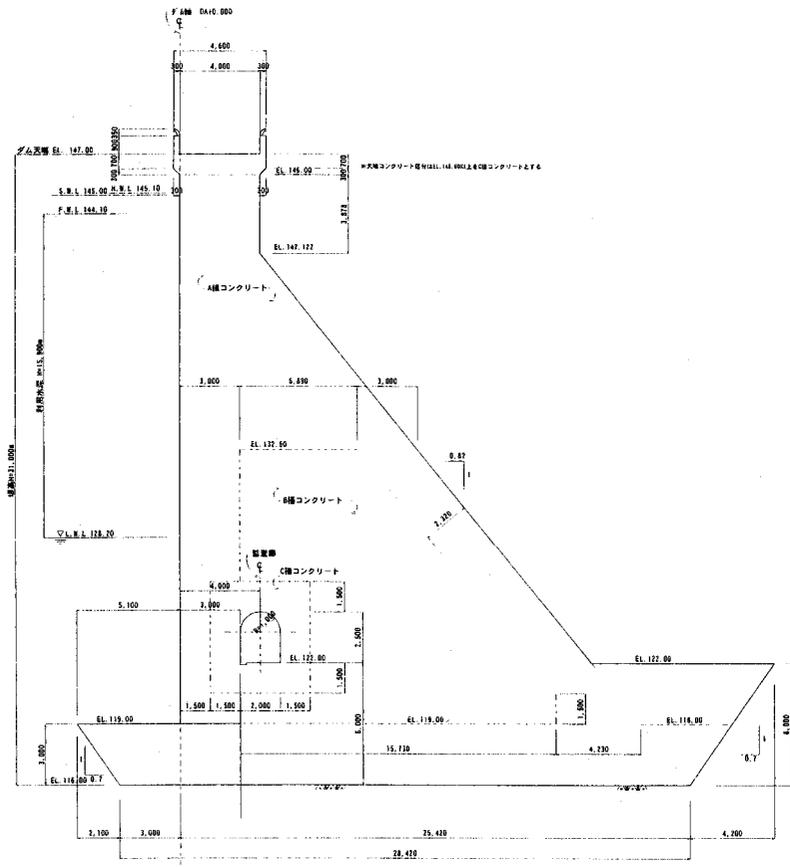
非越流部標準断面図  
(111) 断面

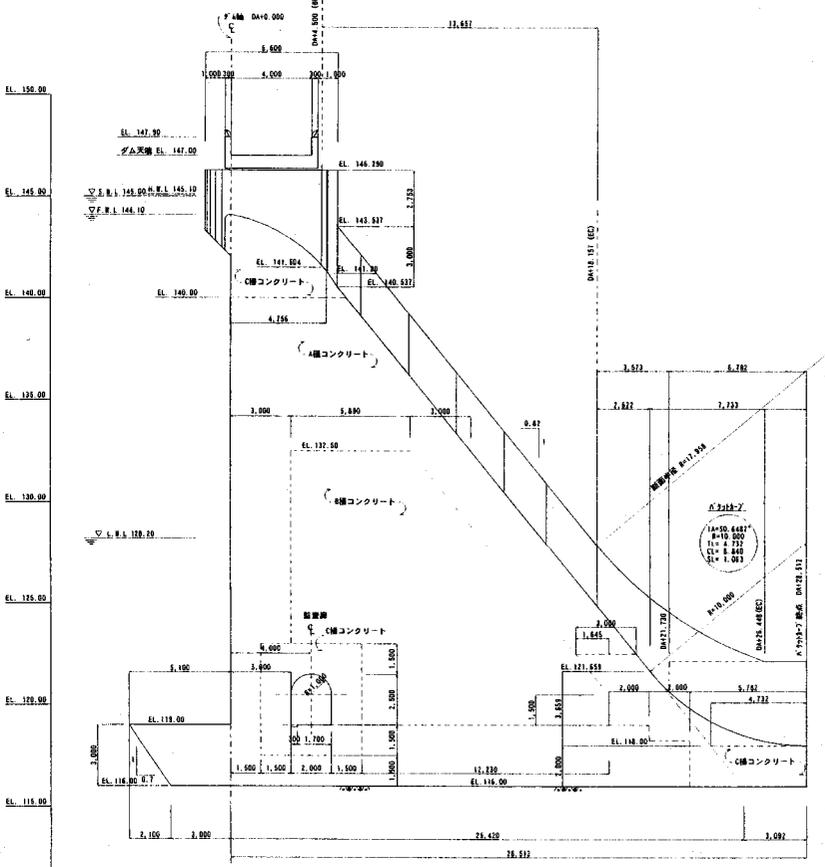
越流部標準断面図

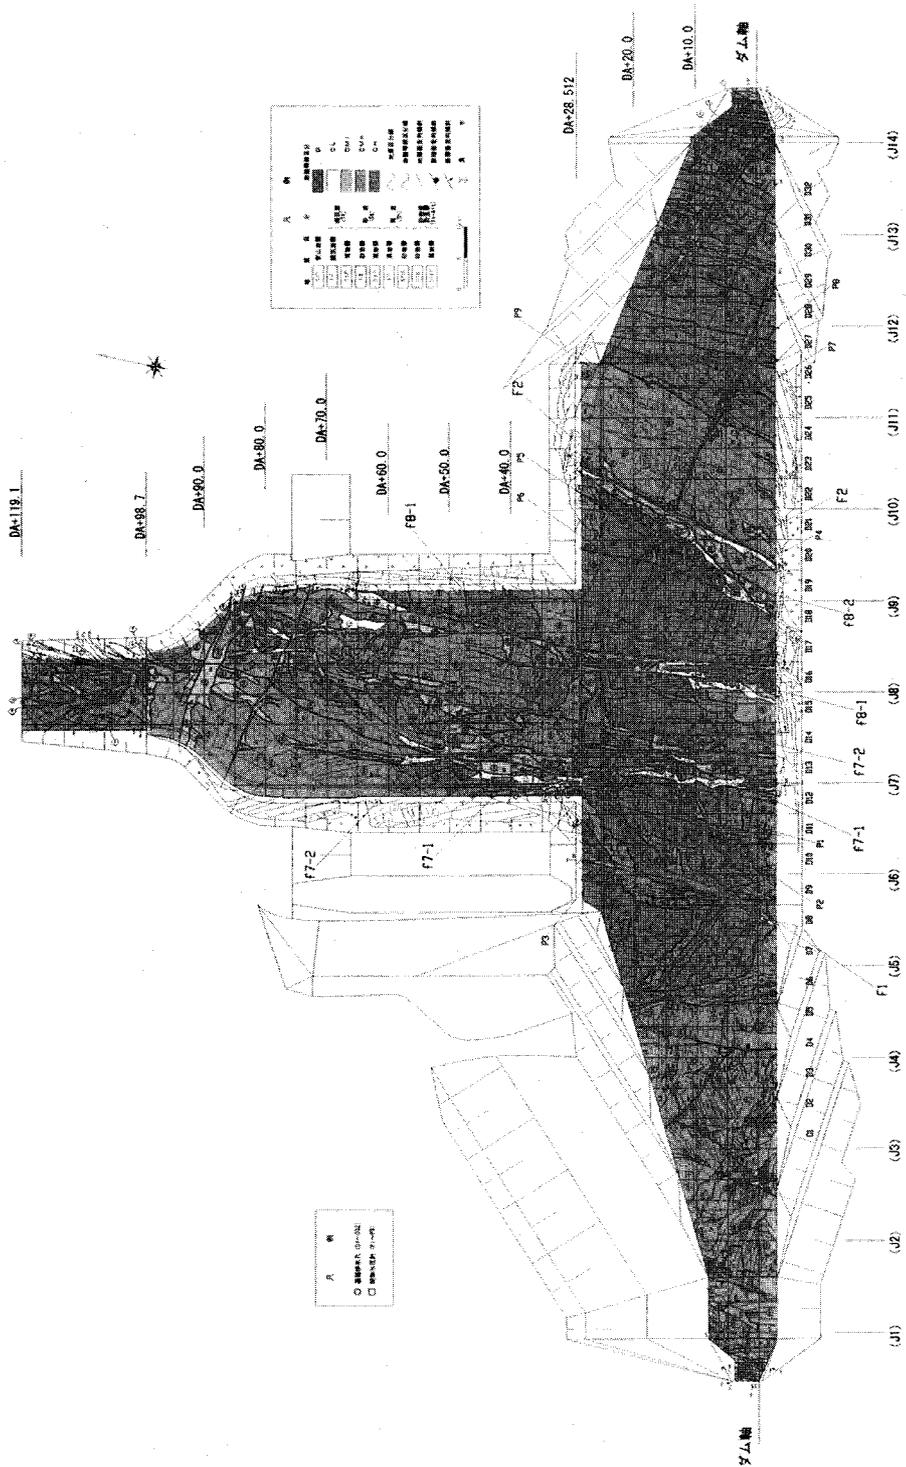
図-4 佐古ダム堤体平面図（岩盤等級区分図）

図-4に佐古ダム堤体平面図（岩盤等級区分図）、図-5に地質断面図岩級区分図を示す。

このため、f7-1小断層に対しては、断層処理として70cm程度の置換コンクリートを打設し、さらにコンソリデーショングラウチングも行っているが、これらの地質的要因で漏水が他孔よりも多く発生していると考えられる。(図-4参照)ただし、その発生量は、試験湛水時の挙動判定基準として設定した注意体制の50ℓ/min/孔よりはるかに少ない値であり問題となるものではない。

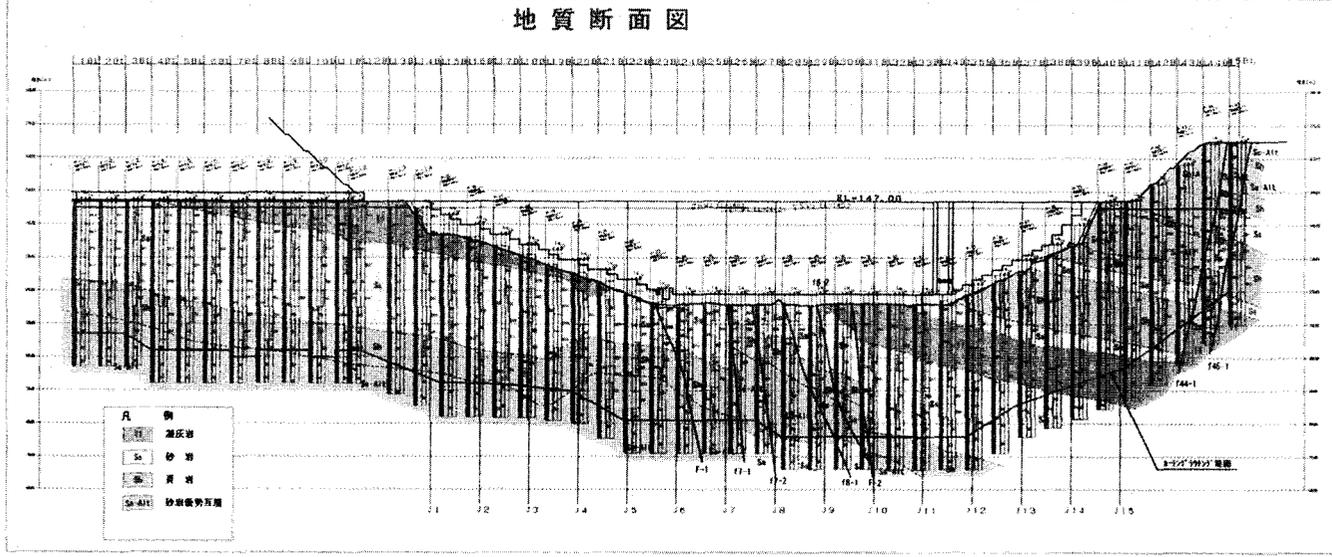
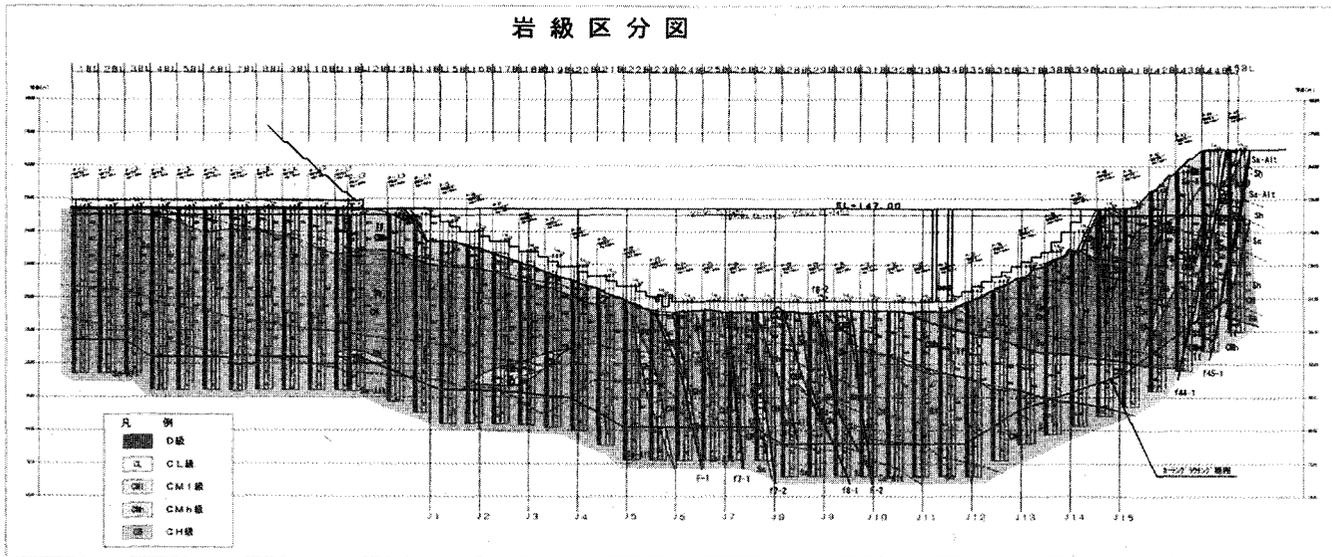
图-5 地質断面图, 岩級区分图

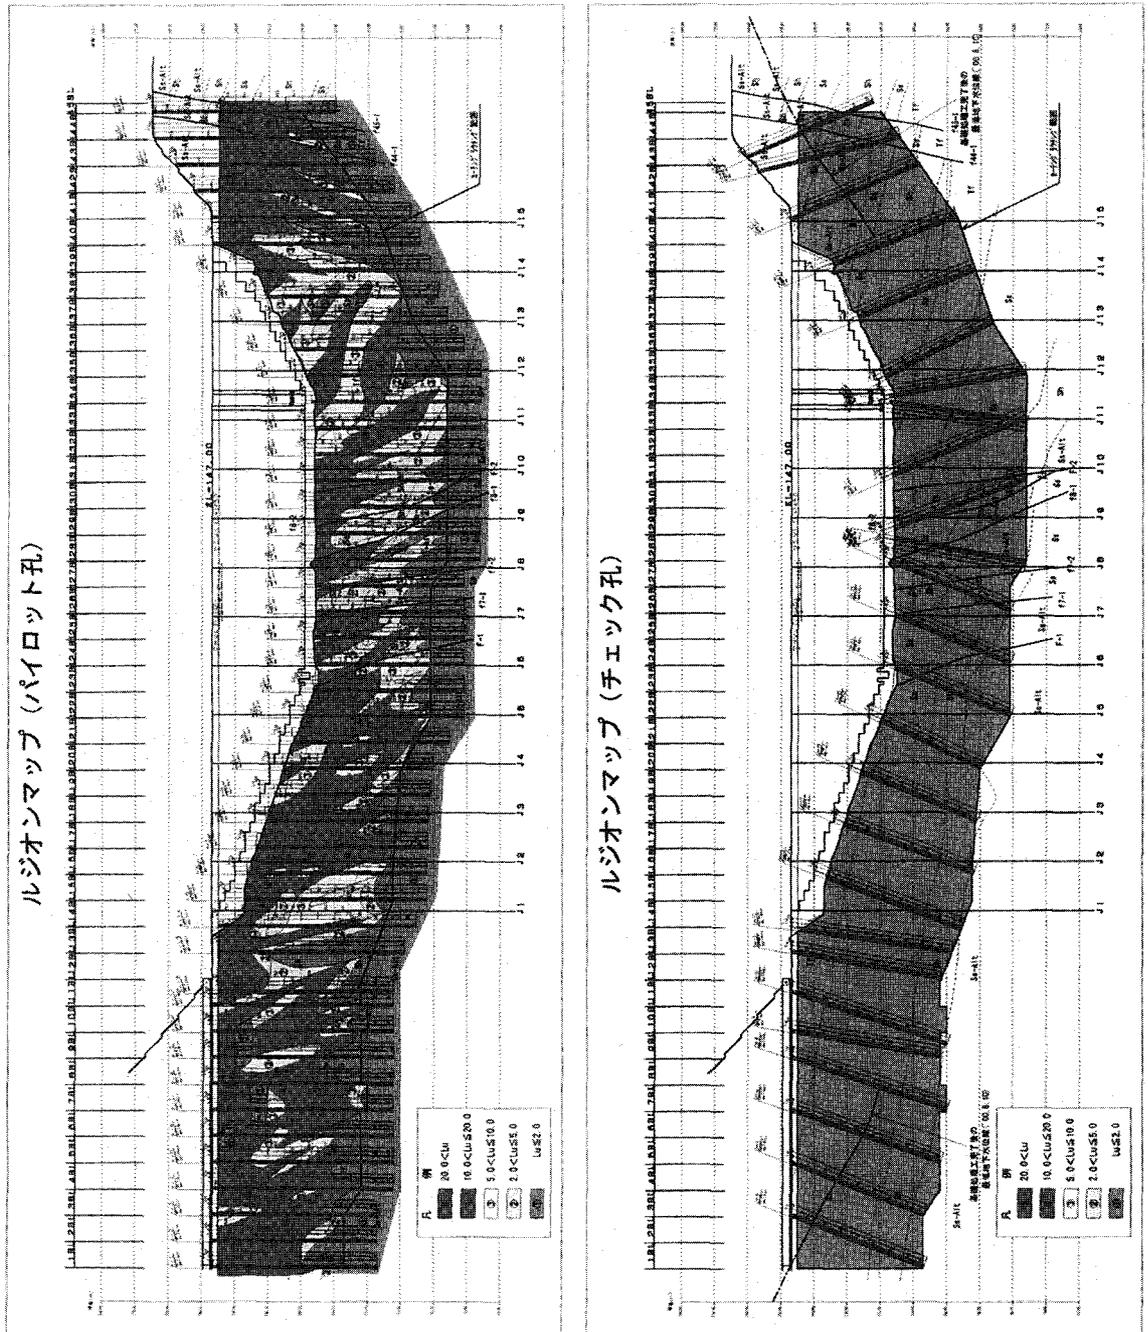
図-6 ルジオンマップ (パイロット孔, チェック孔)

ラウチング施工後には、カーテングラウチングで改良目標値の2Lu以下85%, コンソリデーショングラウチングで改良目標値10Lu以下100%をとともに満足するように改良された。

図-6にルジオンマップ図(パイロット孔, チェック孔)を示す。

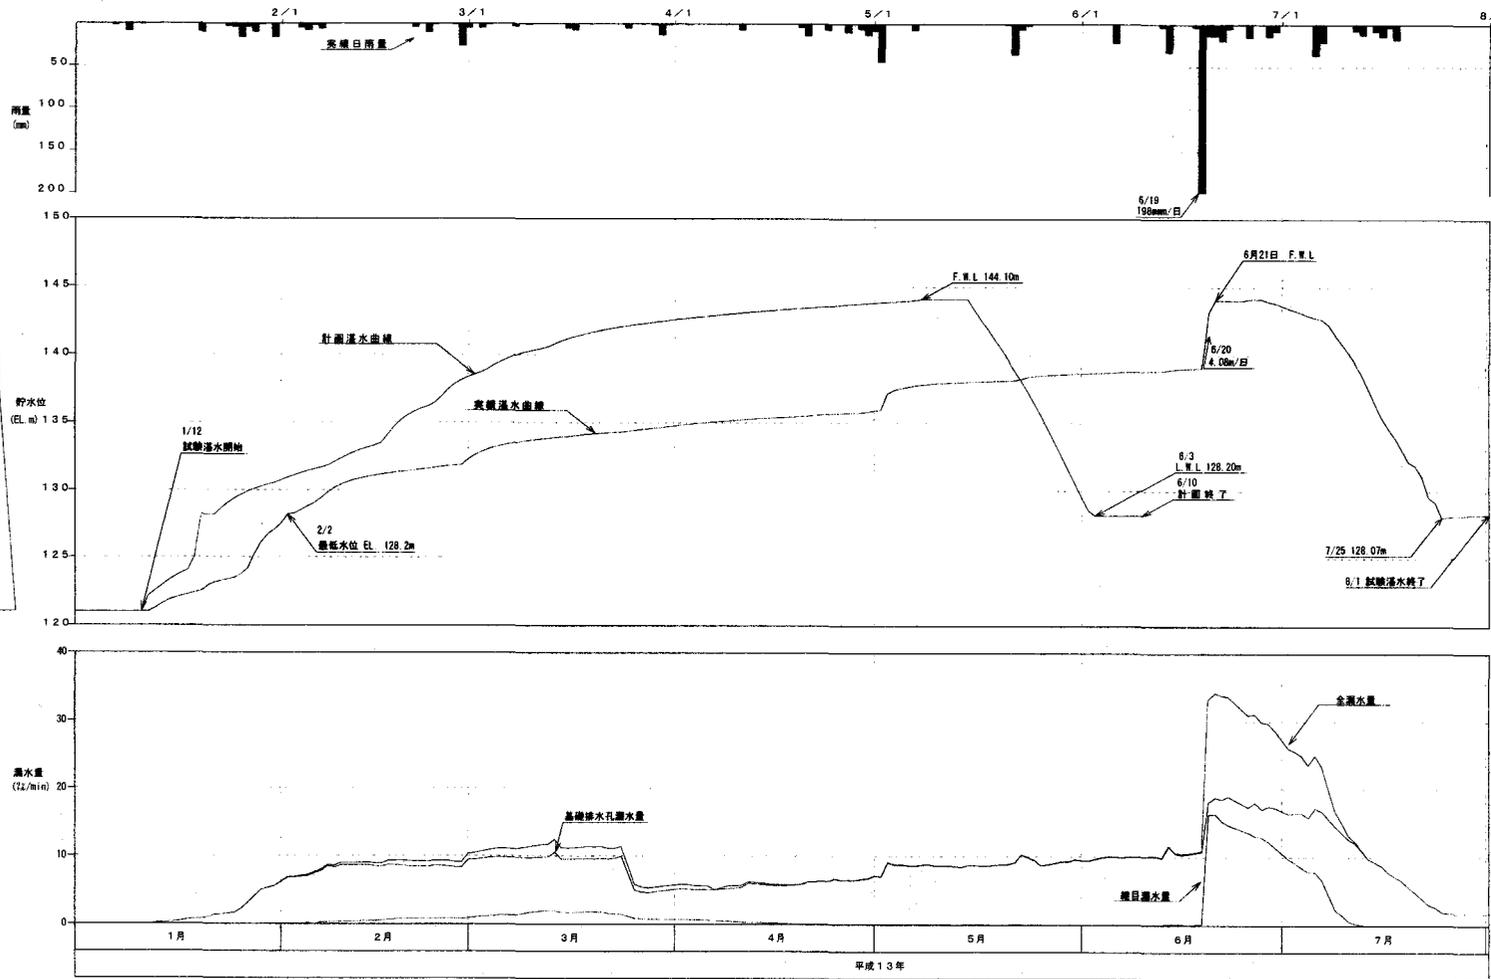
図-8 佐古ダム試験湛水実績図

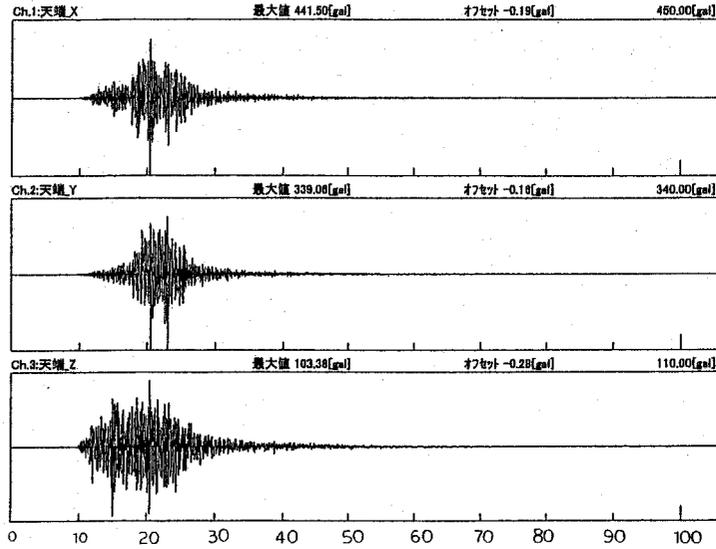
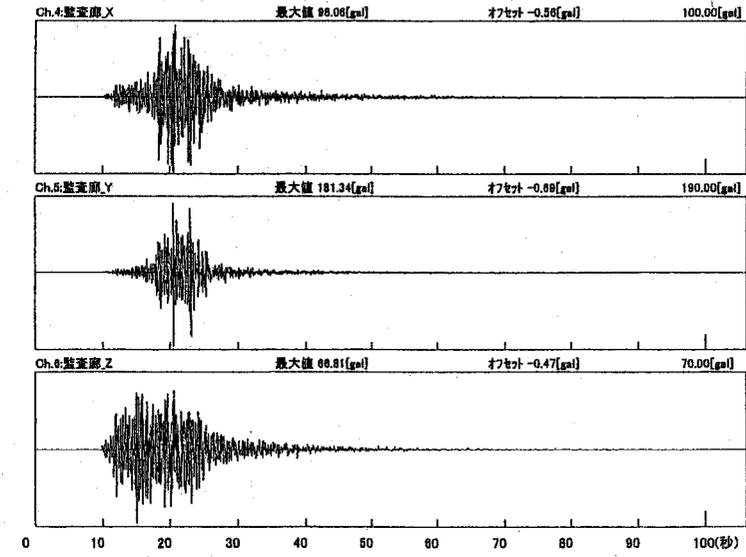
図-9 茨子地震ダム地震計記録

No.	起動時間	最大値	時間(0.1s)	備考
1	01/03/24 15:28:04.88	441.69 gal	0106	茨子地震
2	01/03/24 15:45:31.35	5.28 gal	0042	
3	01/03/24 15:48:17.60	9.28 gal	0048	
4	01/03/24 16:25:39.60	9.34 gal	0042	
5	01/03/24 16:45:43.13	4.16 gal	0042	
6	01/03/24 17:02:46.82	7.91 gal	0042	
7	01/03/24 22:37:48.26	5.94 gal	0042	
8	01/03/24 02:20:06.95	5.47 gal	0041	
9	01/03/25 09:11:09.26	4.78 gal	0042	
10	01/03/25 19:19:21.44	14.91 gal	0052	
11	01/03/26 02:16:08.93	9.57 gal	0048	
12	01/03/26 05:41:03.71	33.47 gal	0056

本ダムでは、3月24日15:28頃に震度5強(松山气象台)の芸予地震を経験し、当日の16:00の漏水量測定では、河床中央部におけるD13~D20孔までの基礎排水孔に濁りが確認されている。また、地震直後には漏水量は大幅に減少している。

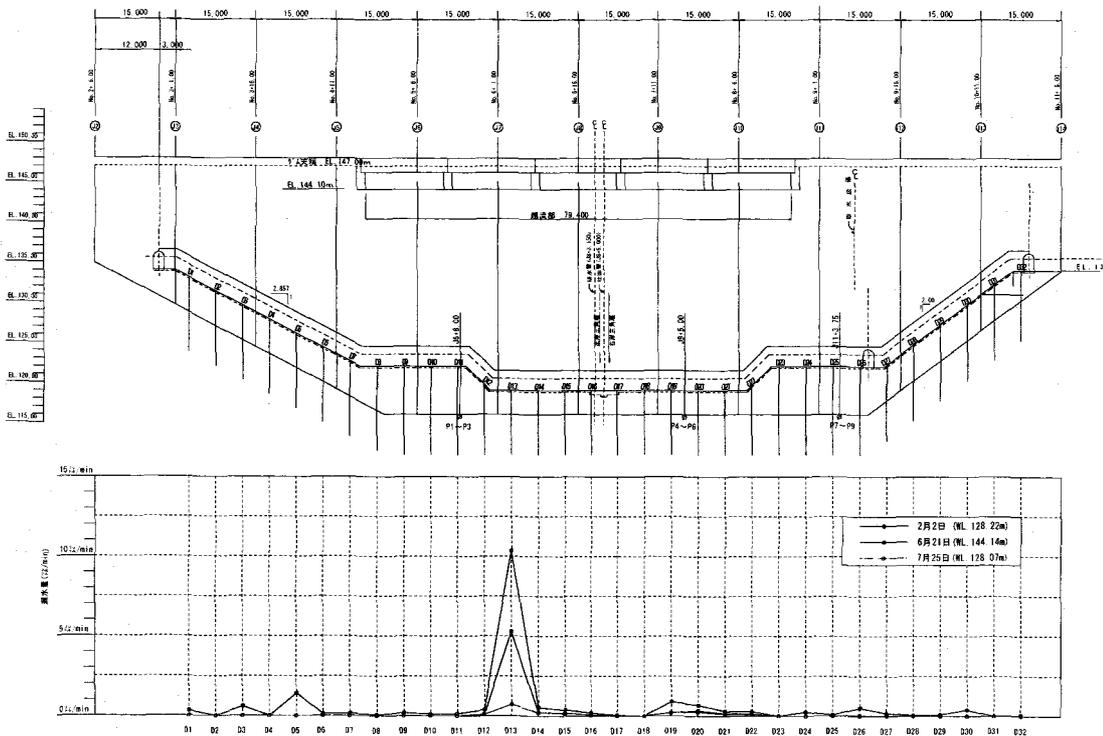
図-10 基礎排水孔漏水量縦断方向分布図

基礎排水孔で漏水量が最も多いのは、図-10に示すとおり河床部（8ブロック）のD13孔であり、貯水位が常時満水位に達した6月21日のD13孔の漏水量はQ = 10.4 l/minである。

次に続いて多い孔は、左岸アバット部（5ブロック）のD5孔であるが、同時期でQ = 2 l/min程度と少ないため、ここではD13孔について考察する。

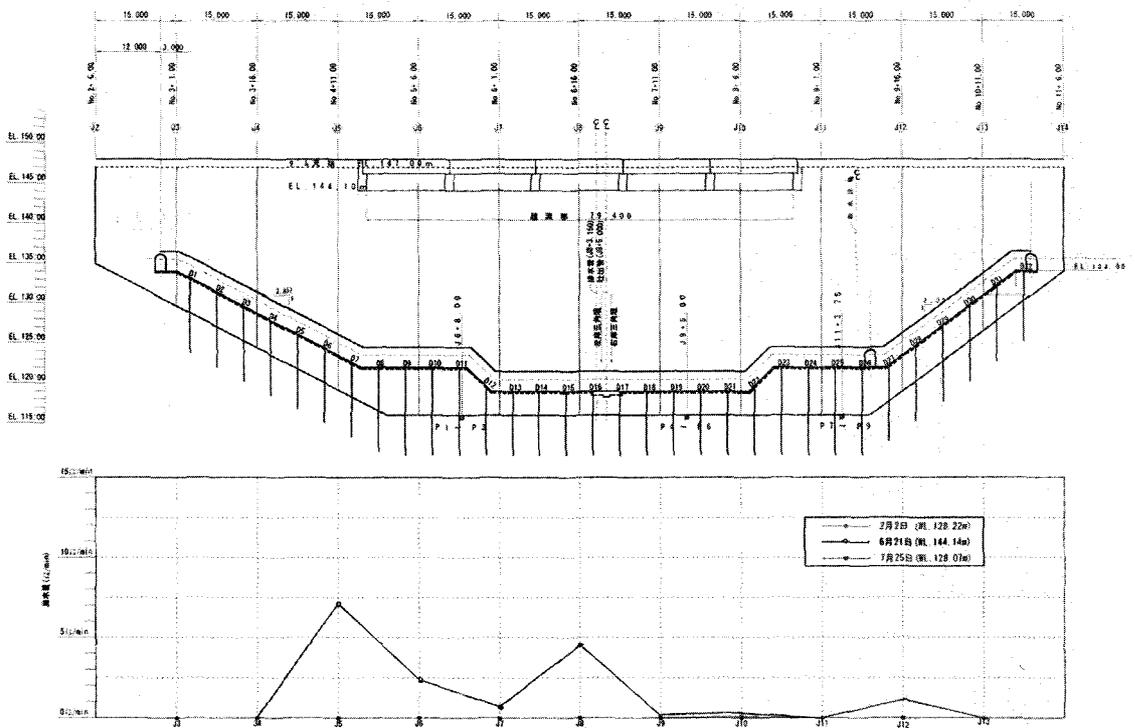
図-11 継目漏水量縦方向分布図

本ダムの継目漏水量は、図-11に示すとおりである。なお、挙動判定基準に設定し、注意すべき継目漏水量は、1孔当たり50ℓ/minとしている。これに対して、湛水期間中に記録された最大漏水量はJ5で、常時満水位時に7ℓ/minと極めて少ない量である。なお、この位置での漏水は、6月19日~20日にかけての豪雨時(198mm/24hr)に貯水位が一挙に4m/日上昇し、常時満水位に近づいた時に発生したものである。

貯水位降下時の継目漏水量チェックにより、水平継目部及び止水板付近にコンクリート充填不十分等の原因が考えられたため、EL.141.5m位置の水平継目部に対して堤体の上下流面から止水処理を施した。

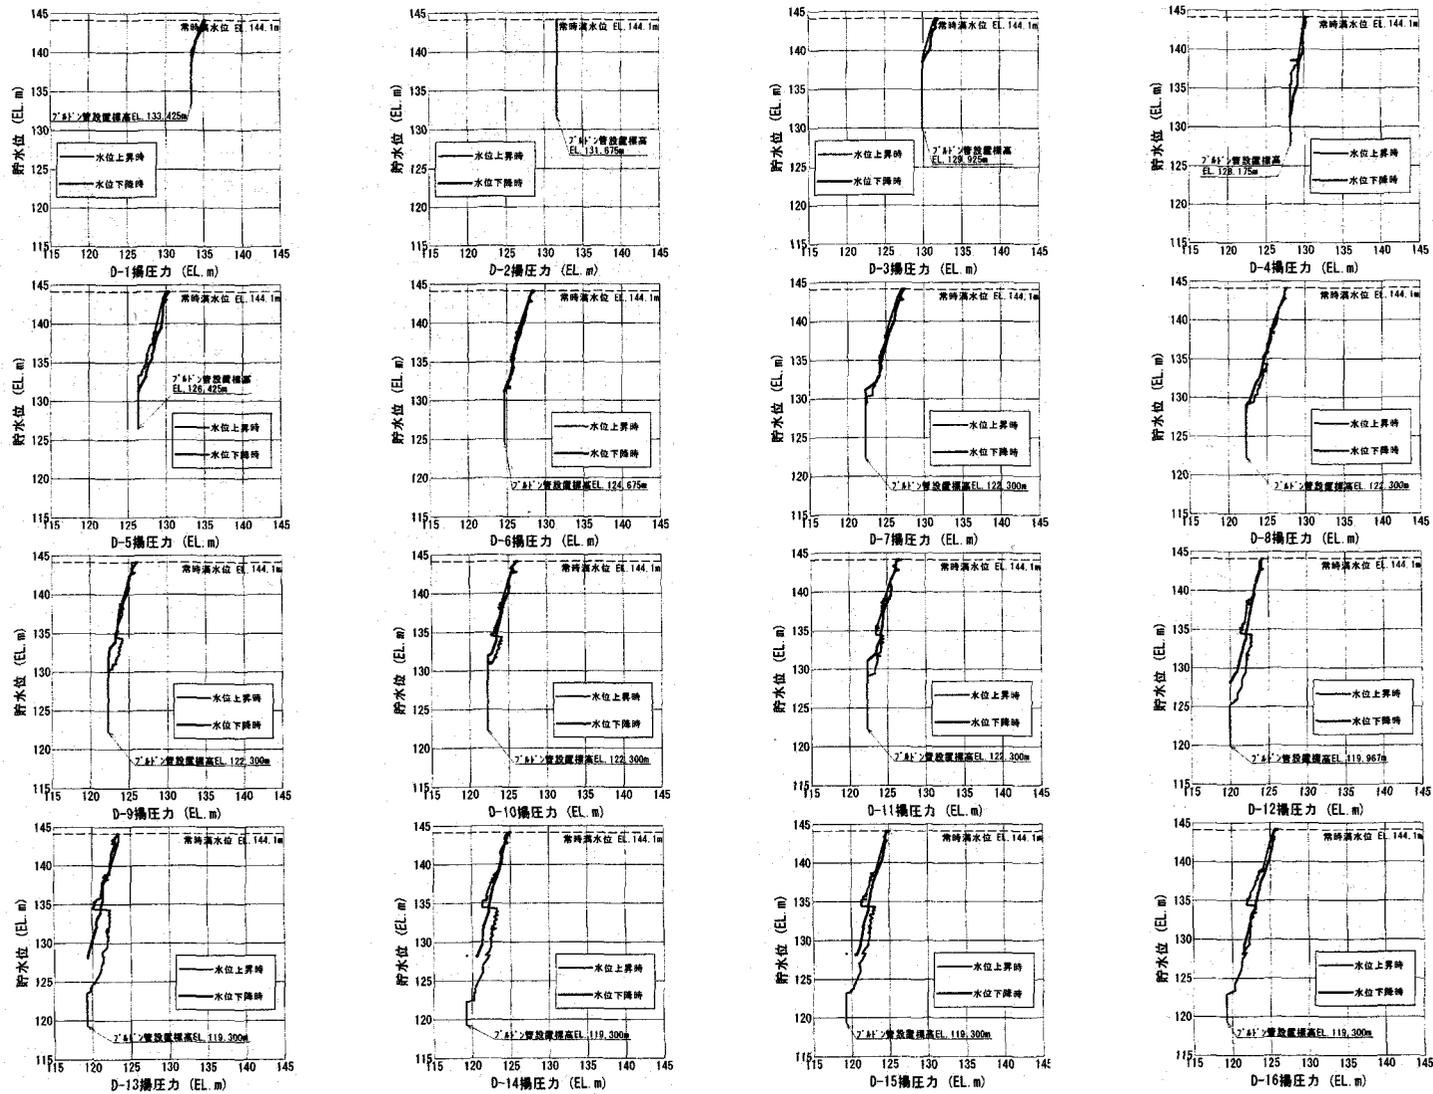
図-13 貯水位～揚圧力相関図 (1) 左岸

本ダムのブルドン管式圧力計は全部で32箇所設置しているが、大きな揚圧力を示した河床部右岸側のD21、D22孔の経時変化を見ると、6月19日～20日の貯水位の急上昇があった際には急な揚圧力の上昇を示したものの、全体としては変化が少なく水圧の作用による新しい漏水経路が形成された恐れもなく安全と判断される。（図-13、図-14参照）
