# 水と土

No.131

Japanese Association for  
the Study of Irrigation,  
Drainage and Reclamation  
Engineering

## — 目 次 —

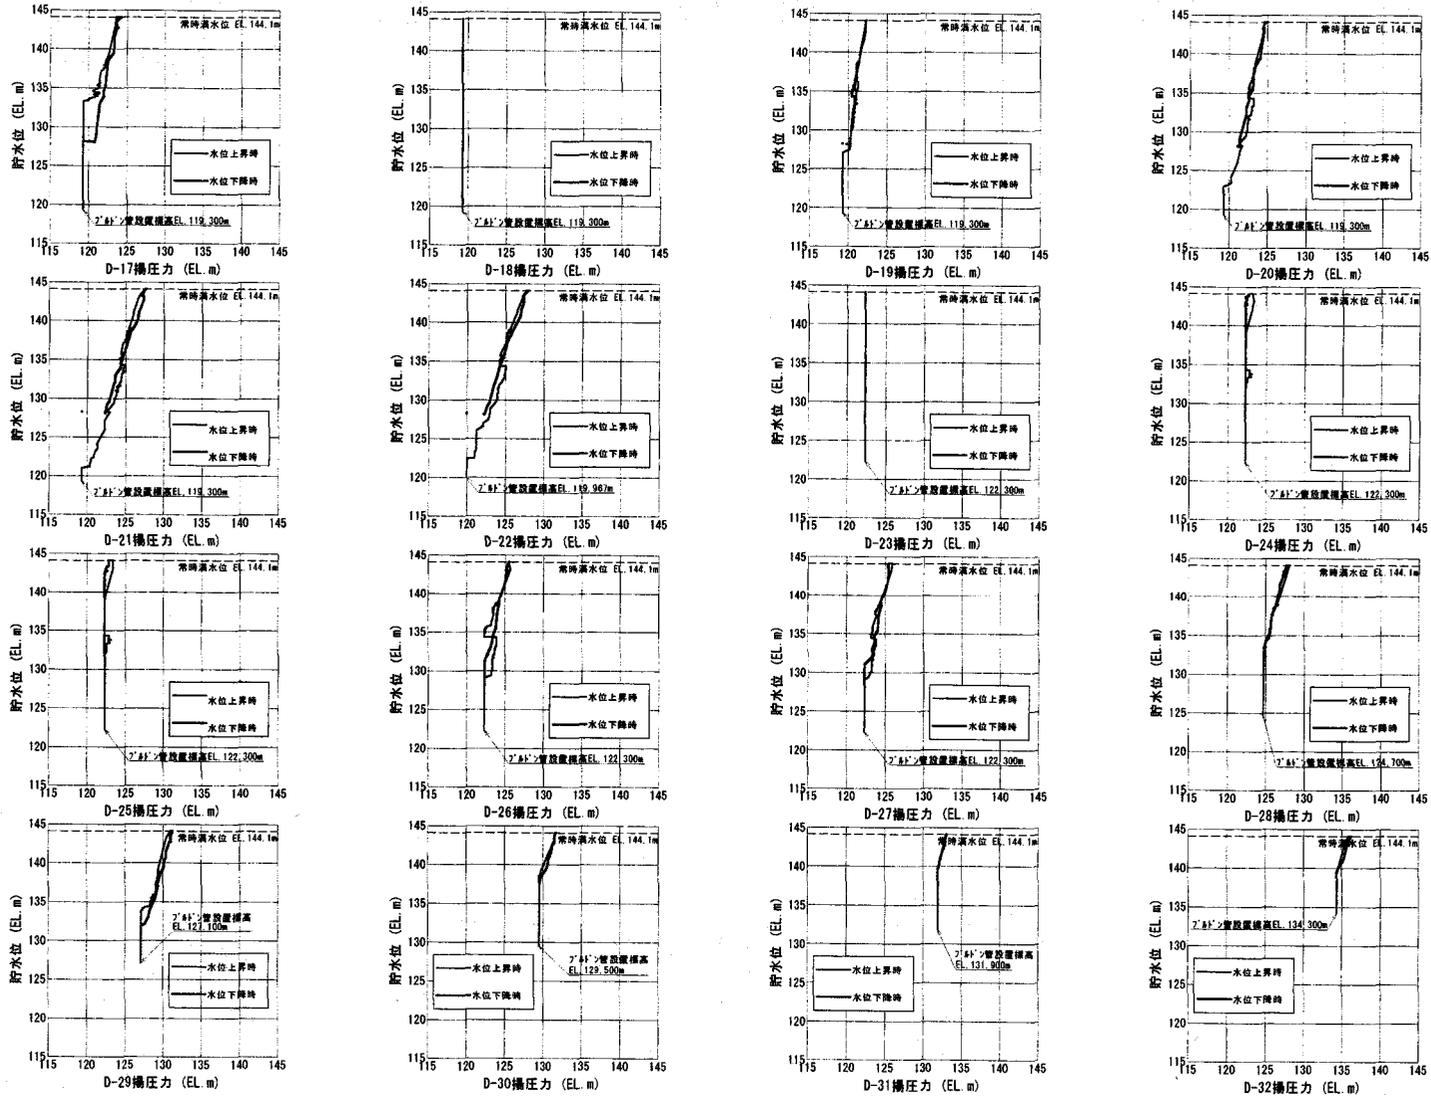
図-14 貯水位～揚圧力相関図 (2) 右岸

本ダムのブルドン管式圧力計は全部で32箇所設置しているが、大きな揚圧力を示した河床部右岸側のD21、D22孔の経時変化を見ると、6月19日～20日の貯水位の急上昇があった際には急な揚圧力の上昇を示したものの、全体としては変化が少なく水圧の作用による新しい漏水経路が形成された恐れもなく安全と判断される。（図-13、図-14参照）

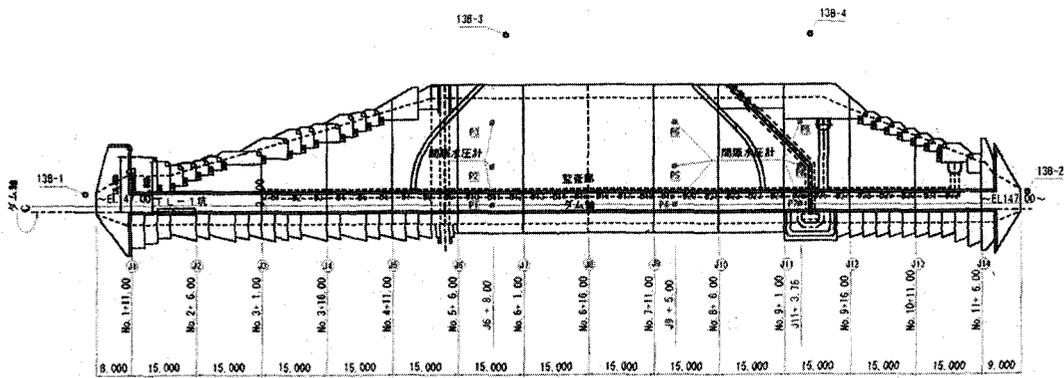
图一15 堤体横断面间隙水压、扬压力分布图 (常时满水位时)

このことから、基礎岩盤内には貯水圧の作用による岩盤亀裂の変化は生じておらず、基礎の浸透破壊に対しても堤体の安定性に対しても何の問題ないと判断される。

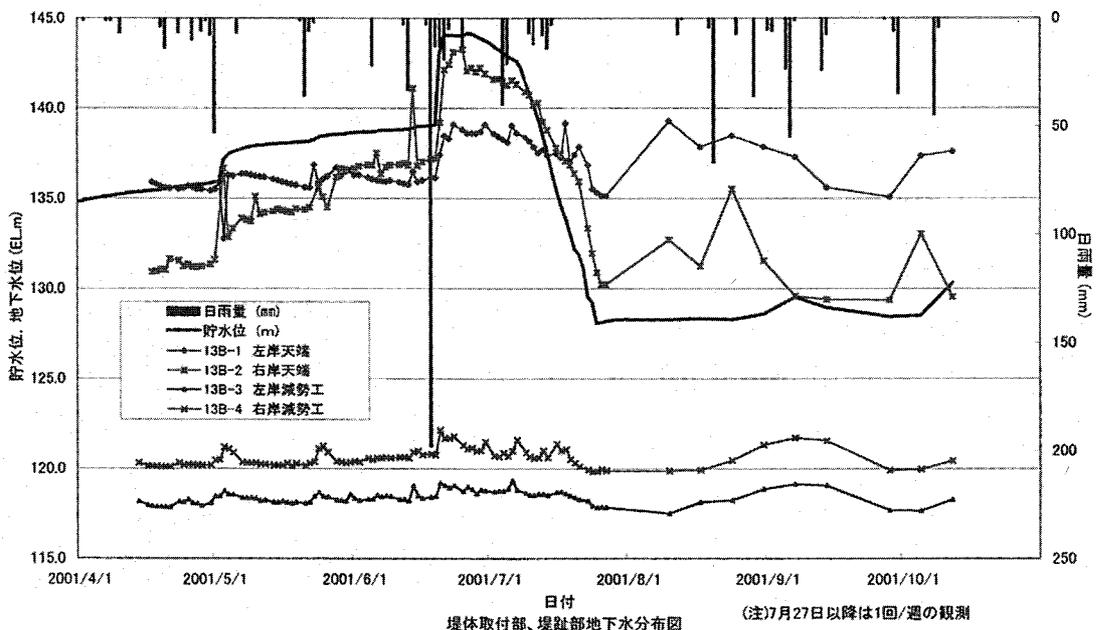
図-17 堤体取付部、堤体下部地下水観測結果

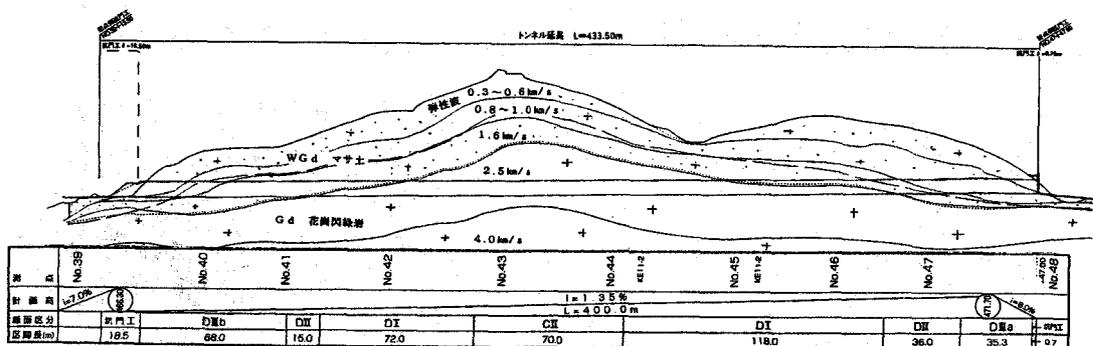
図-3 地質断面図

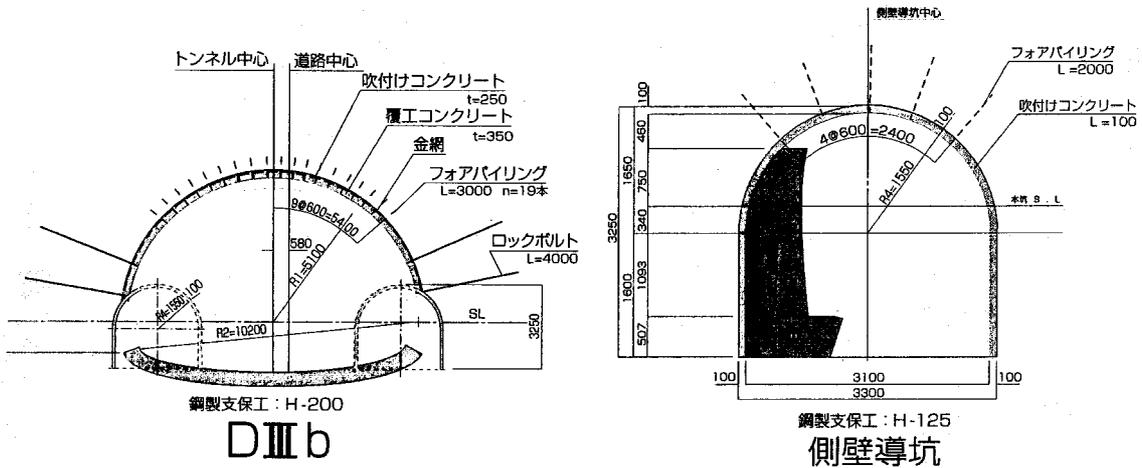
図-4

終点部の坑門付近DIII aの上半掘削については、DIII bと同様である。下半掘削には大型ブレイカーを用い、一次吹付け、金網、鋼製支保、二次吹付け、ロックボルトを施工するものである。

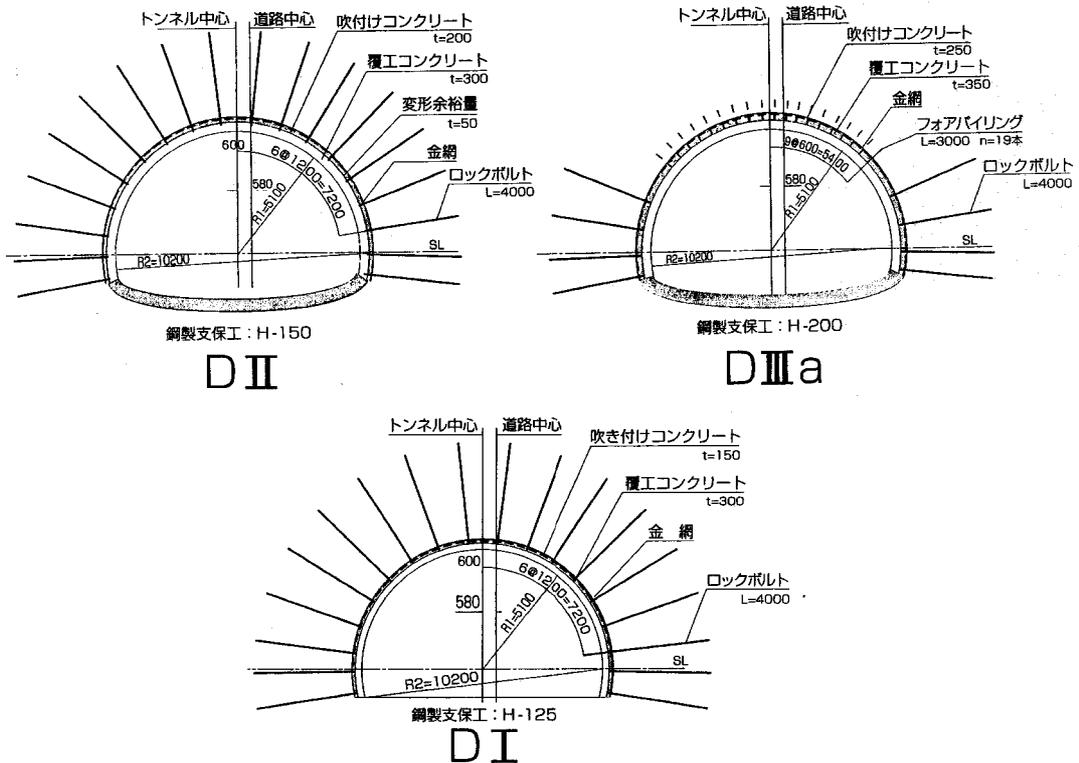
図-5

DIII～DII区間のインバートについては、できるだけ早期閉合となるよう漸次インバート掘削、コンクリートと施工する。掘削断面は図-5に示すとおりである。また、掘削からの施工状況を写真-1に示す。

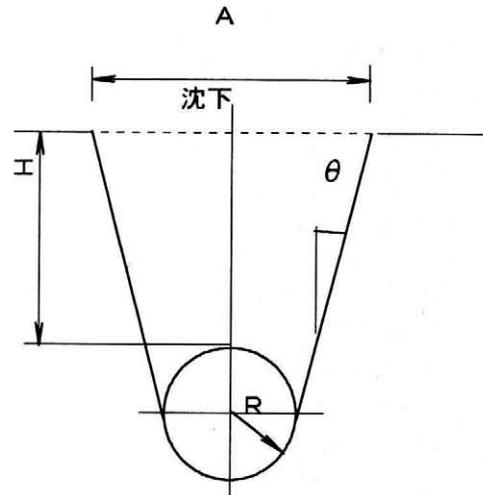
$$A = 2\{(R+H) \tan\theta + R\}$$

R：推進（シールド）の半径

R = -3.66となり計算が成り立たない。

よって、今回の崩壊はマサの土質強度だけで発生したものではなく、湧水等による強度低下が複雑に発生したものと考えられる。

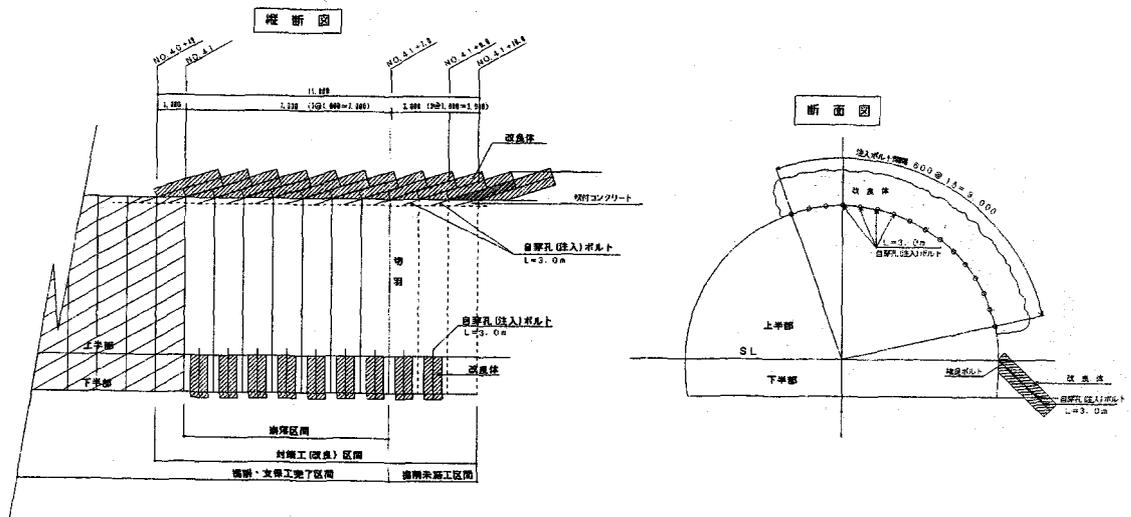
図-7 ウレタン注入工概念図

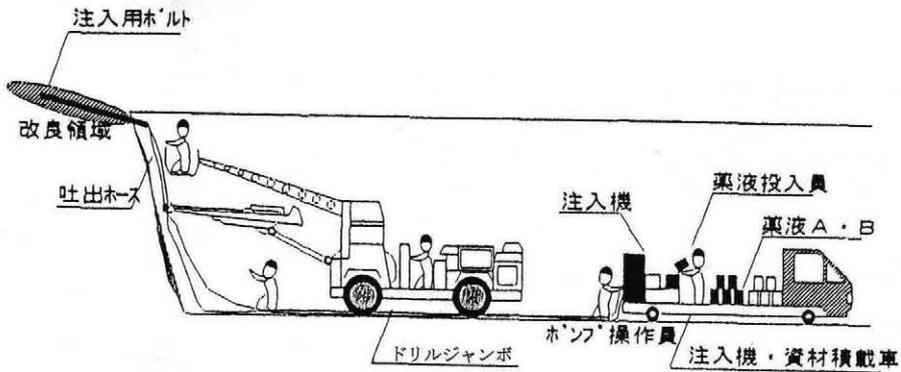
- 1) 注入機の設定：台車または平坦な場所を選定して水平に設置する。
- 2) ホースの接続：薬液吐出用ホースにハイロンホースを接続する。
- 3) 削孔：注入目的部を削孔する。この時、約φ38~42mmのビットを使用し、ボルト長よりも20cm程度長く削孔する。
- 4) ボルトの設置：1Fボルトを削孔内に挿入し口元をシールする。
- 5) 合流部の接続：ボルト後部 (カプラー) に、ミキシングユニットを接続する。
- 6) 薬液の投入：注入機のA・Bタンクに各々A・B液を投入する。この場合、タンク内にゴミが混入しないように注意する。
- 7) 薬液の注入：ホース先端部において吐出状況を確認した後、ホースをボルトに接続して注入を開始する。
- 8) 注入中の確認：注入中は次の項目に注意する。
  - ①周囲地山からの薬液リーク
  - ②タンク内の薬液量
  - ③注入圧力の変化
- 9) 注入の終了：終了する条件に達した場合には、モーターを停止し圧力の低下を確認してホースをはずす。

図-8 作業概略図

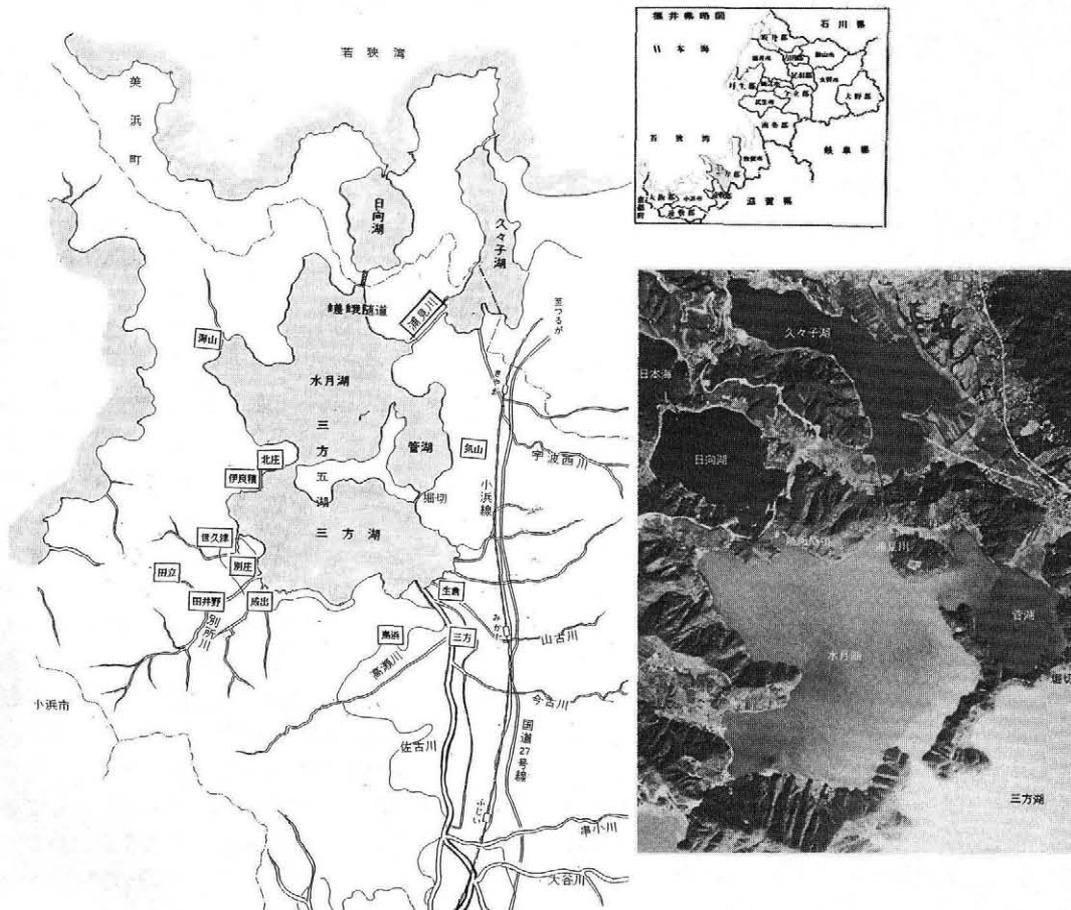
図一 三方五湖と嵯峨隧道・浦見川・堀切

浦見川は、水月湖と久々子湖を隔てる山（浦見坂）を開削した幅4間（7.2m）延長180間（324m）の水路で、浦見川を舟で下ると、その左岸岸壁の中央下方に約2m（1.8m×2.1m）の四方マス形の痕跡がある。これは、開削の難工事が完成したとき、これを記念して、その始末と奉行の名などを

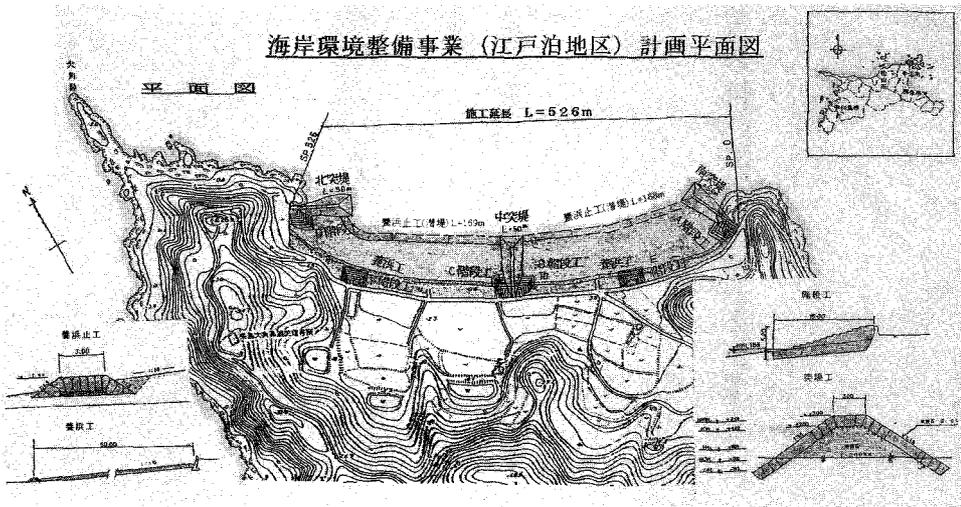
図-1 海岸環境整備事業 (江戸泊地区) 計画平面図

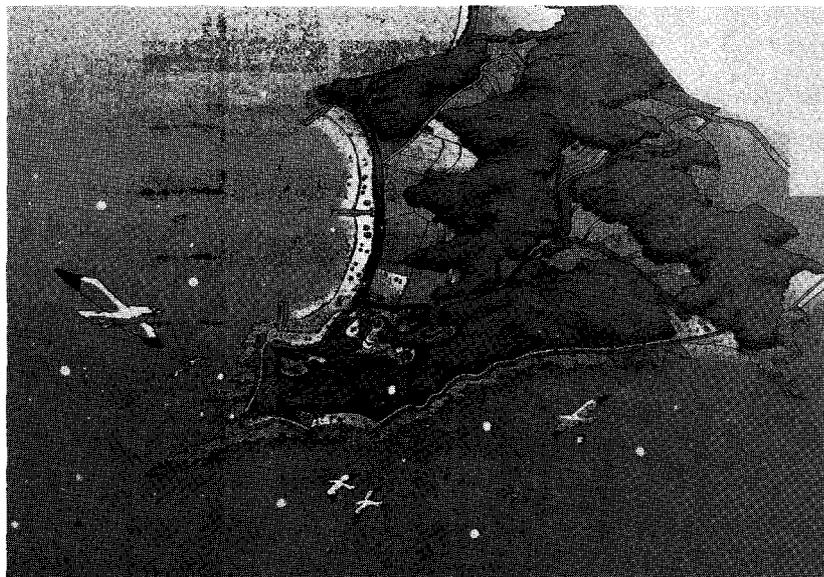
図-2 大角地区事業計画鳥瞰図

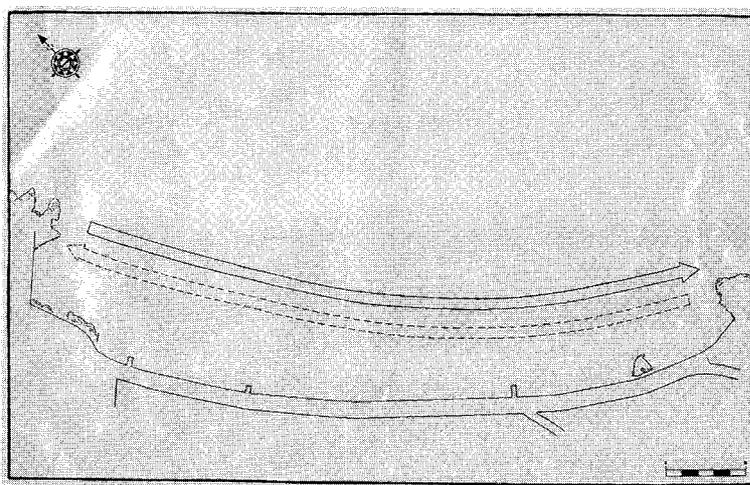
図-3 流況調査（着工前）

調査時期	調査年月	流速 (cm/s)				流向
		最大	対当初比(%)	平均	対当初比(%)	
着工前	平成4年2月	56.0	—	16.0	—	ほぼ南東⇄北西方向の往復流で地形に沿った流れである。
突堤設置後	平成6年12月	37.3	67	8.0	50	突堤付近では流れの屈折が起きているが、突堤間では着工前と基本的に変化なし。
潜堤設置後	平成7年10月	32.2	58	6.0	38	前回の調査と同様な流れである。

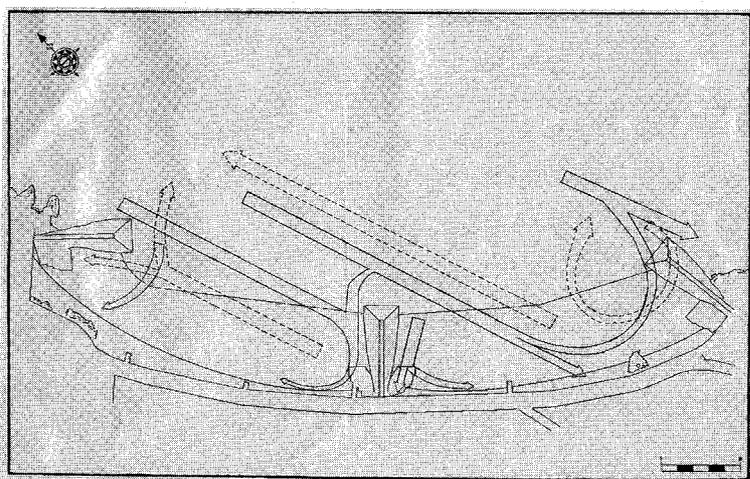
図-4 流況調査（潜堤設置後）

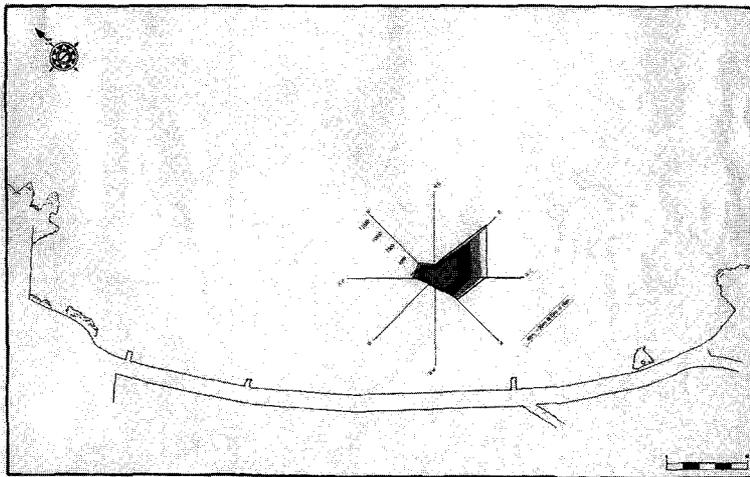
図-5 蛍光砂調査（着工前）

調査時期	調査年月	調査結果
着工前	平成4年2月	南東及び北西方向に拡散が見られるが、恒流が南東方向を示すことから南東方向に卓越している。
突堤設置後	平成6年12月	中央突堤より北側は南西～西方向に、南側は東と北西方向への拡散が顕著である。どちらも拡散形状が流向と異なるのは、突堤の設置により流速が減少し潮流による移動より干満による汀線際での浮遊移動が勝っているためと推測される。
潜堤設置後	平成7年10月	中央突堤より北・南側ともに一方向（陸側）への砂の移動が顕著で、北側は西方向に、南側は東方向となっており、他の方向への移動は殆ど見られない。

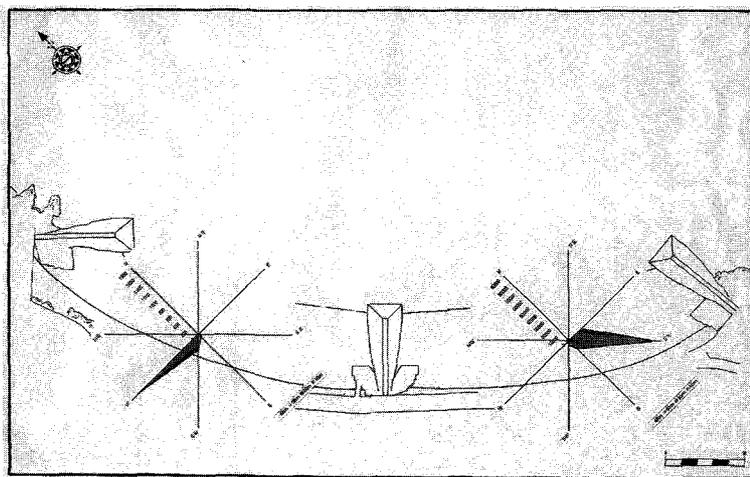
図-6 蛍光砂調査（潜堤設置後）
