# 水と土

No.142  
2005

## 三高ダムの嵩上げ工事について (本文17頁)

# 鉄筋コンクリート水路のひび割れ現状調査について

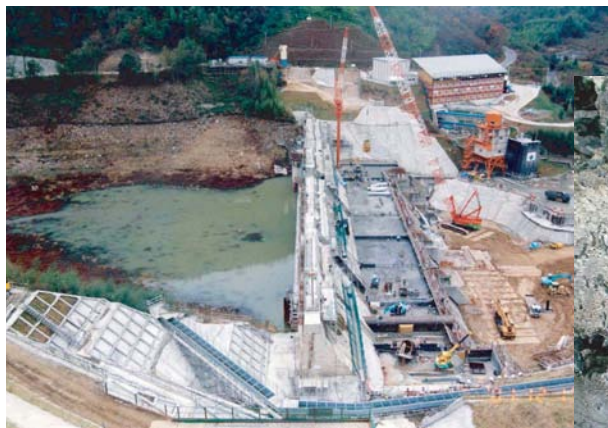
コンクリート打設状況

写真-3 コンクリート打設状況

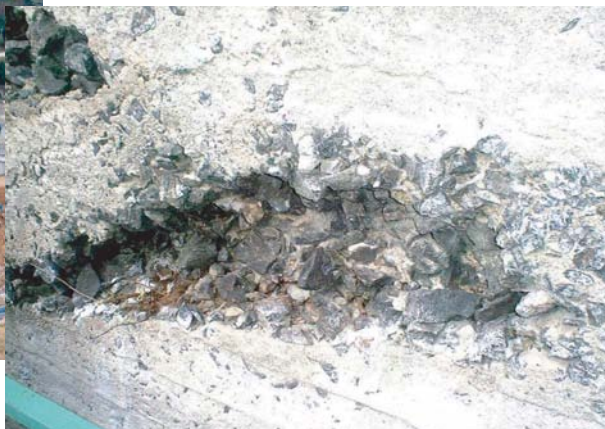
堤体上流面の劣化状況

#### 堤体上流面の劣化状況

旧堤体の上流面は水位の上昇・下降等による劣化が予想されたため、目視・打音による調査を行った。

劣化部は主に以下の状況が見られた。

- ①表面の劣化による骨材の露出
- ②ジャンカ、及びモルタル分の脆弱化による内部骨材の露出（写真-4）
- ③コールドジョイント
- ④セメント分の少ないコンクリート

写真-4 堤体上流面の劣化状況

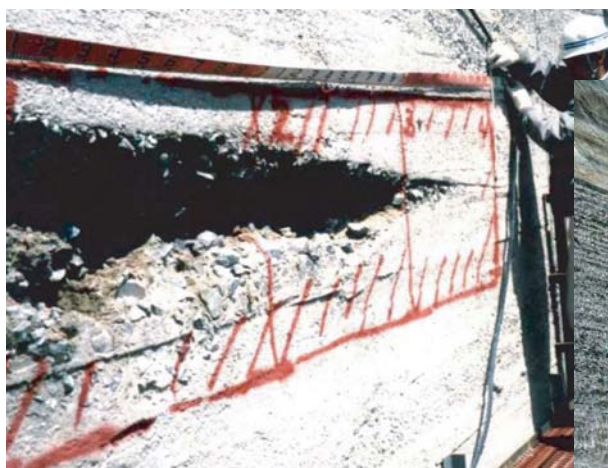
10ブロック施工不良部(上流面)

コンクリート打設段階で著しくセメント分が少ない箇所が10ブロックに確認された。この箇所は不良部が上下流両面に見られ、貫通が懸念される状態であった（写真-5）。経年変化でこのような劣化が起こることは考えにくく、施工不良によるものと推定された。

しかし、3. 4 で述べたように施工中に著しい不良部（10ブロック）が確認された。この箇所は旧堤体天端より数メートル下で全ての不良部を撤去することは難しかったことから、上下流表面を処理し、旧堤体天端からボーリングした後に無収縮モルタルを充填する方法で止水壁を施工した（図-12）。ただ、調査で把握できなかった漏水経路がこのほかにも存在することが考えられた。

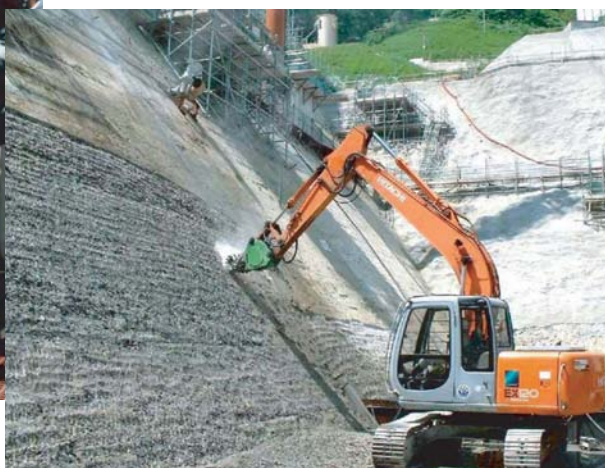
旧堤体下流表面処理状況

調査からコンクリートの劣化は表面の2cm程度(最大5cm)であることが判明していた。このため、粗骨材を弛めないことを考慮したうえで、旧堤体下流面は表面を5cmチップングし劣化部を除去した。施工に際してはビットローラー(ベースマシン:0.4m<sup>3</sup>級バックホー)を使用した(写真-6)。

写真-6 旧堤体下流表面処理状況

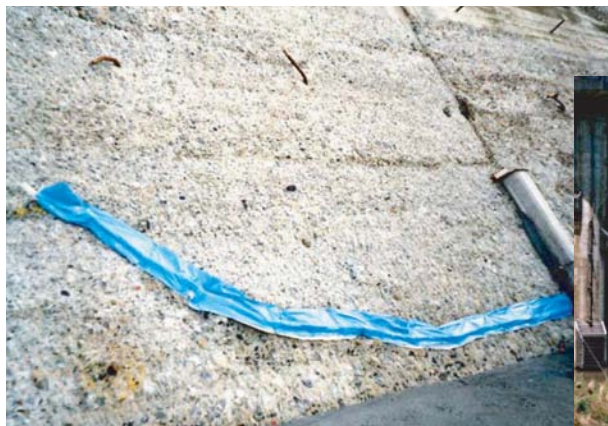
漏水処理

また、旧堤体の水平打ち継目に沿ってコンクリートの不良部があることが事前の調査で確認されていたが、下流面をチップングしたことで、新たに数箇所での浸みが確認された。これらにそって通水経路が形成された場合、新旧堤体継目部の劣化を引き起こす可能性があることから、不良部（施工中新たに確認された場所も含め）に沿って合成樹脂製の排水ドレーンを設置し、これを継目排水工に接続することで漏水を監査廊に導くことにした（写真-7）。

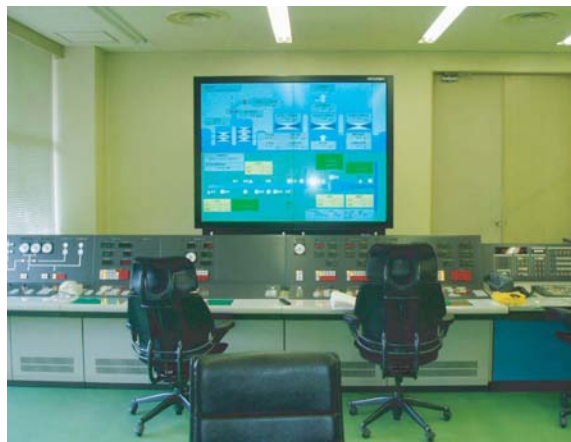
羽布ダム監視制御設備 (更新後)

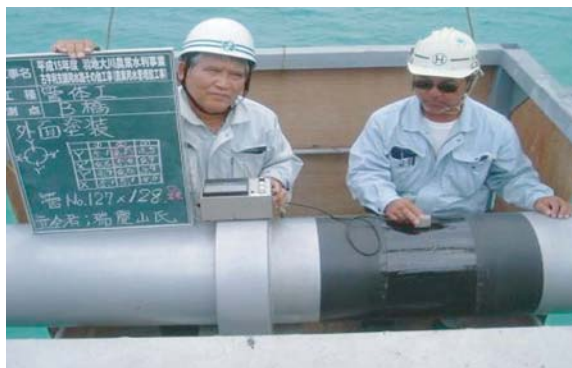
ポリウレタン被覆 (厚さ2.0mm)

着目し、水管橋の外面防食材料として適用可能かどうかを検討した。その結果、厳しい腐食環境においても長期耐久性が期待できると判断し、プラスチック被覆（ポリウレタン樹脂：被覆厚2.0mm以上）を採用することとした。ちなみに、プラスチック被覆の水管橋外面防食材料への適用は、日本水道鋼管協会においても、WSP 009の改正作業の中で検討されており、平成16年11月の改正版（WSP 009-2004「水管橋外面防食基準」と名称変更）に反映されている。（写真-5参照）

しかしながら、プラスチック被覆の色は、黒色に限定されており、長期間紫外線に曝されると、表層部（数十ミクロン程度範囲）の顔料が変質して、「白亜化」と呼ばれる現象を呈することが知られており、沖縄海岸国定公園に指定されている本地区の景観維持の観点から、好ましくないと判断された。そこで、プラスチック被覆外面に、灰白色のトップコートと呼ばれるポリウレタン樹脂塗料を25 $\mu$ m以上塗装し、景観の維持と防食層の紫外線劣化防止を図ることとした。

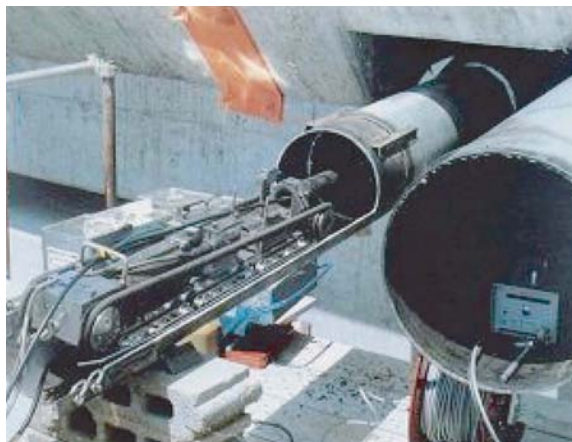
管内面塗装機の外観

分については、溶接接合完了後に、現場での塗装を行う必要があるが、本添架水管橋においては、その口径がφ350mmと小さいため、大口径管の場合のように人力による塗装が不可能である。このような場合、①現場溶接部内面を無塗装とし、腐食代(2mm)を設ける方法、②管端ステンレス鋼管\*1)を用いる方法、③専用の管内面塗装機を用いて塗装を行う方法などが考えられるが、架設条件からメンテナンスが困難であることや、LCC(ライフサイクルコスト)最小化の観点から、③の管内面塗装機による方法を採用することとした。なお、塗装用の塗料としては、工場塗装部と同じ水道用液状エポキシ樹脂塗料を用いることとした。

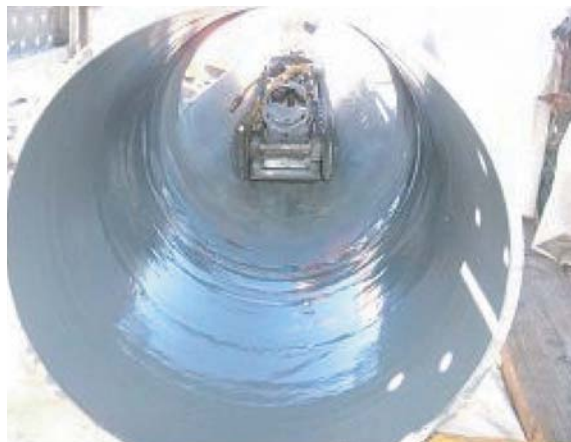
塗装完了時の状況

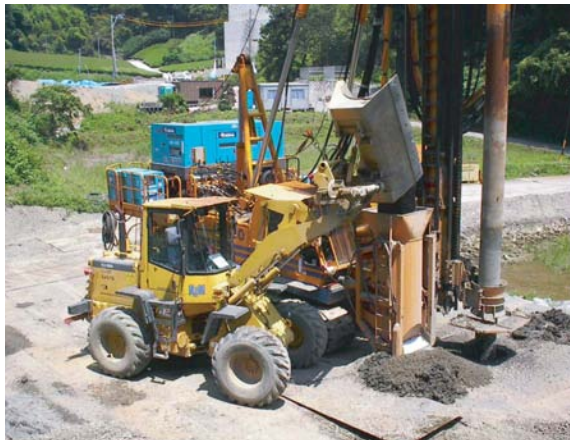
採石投入状況 (写真-1)

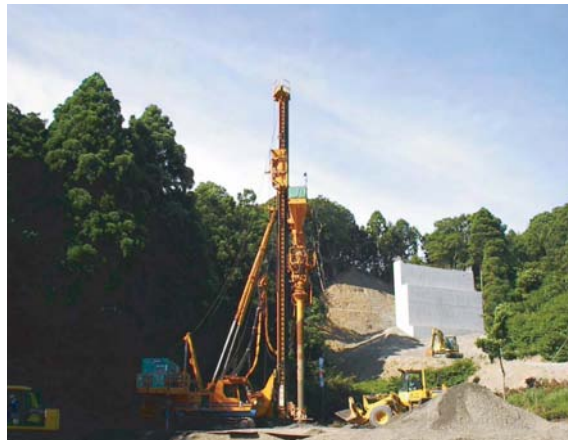
ケーシングパイプの地中貫入状況 (写真-2)

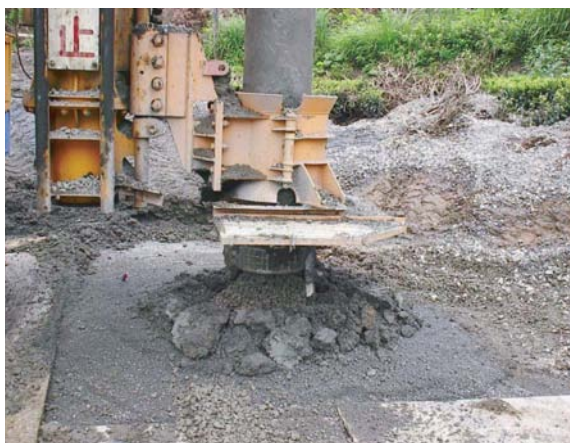
杭体造成状況 (写真-3)

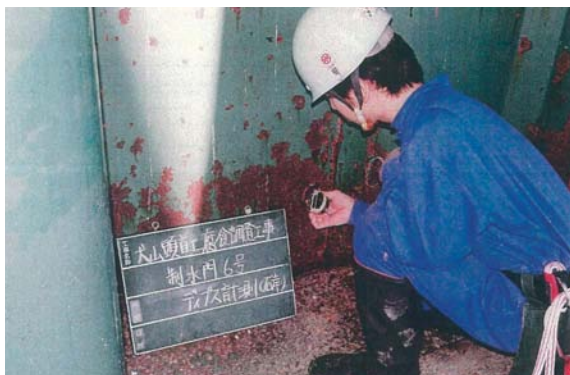
ディップス計による測定

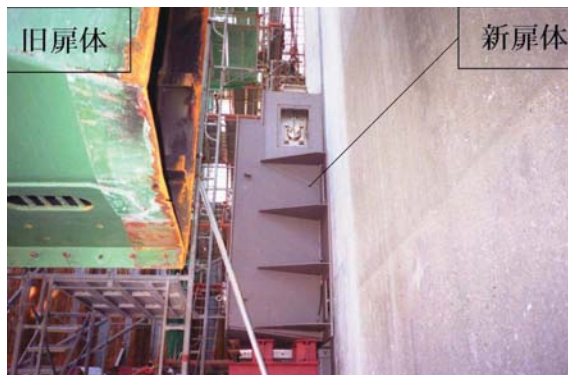
旧扉体と新扉体端部

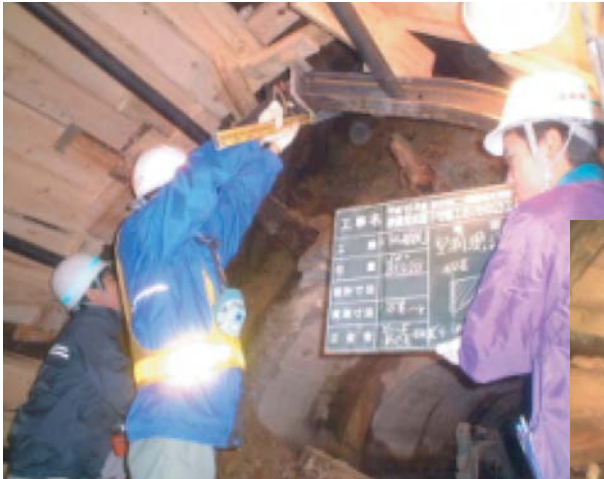
空洞状況

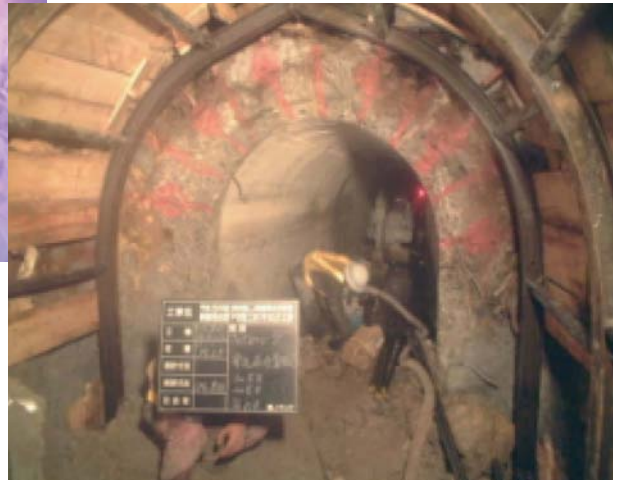
注入式フォアポーリング施工状況

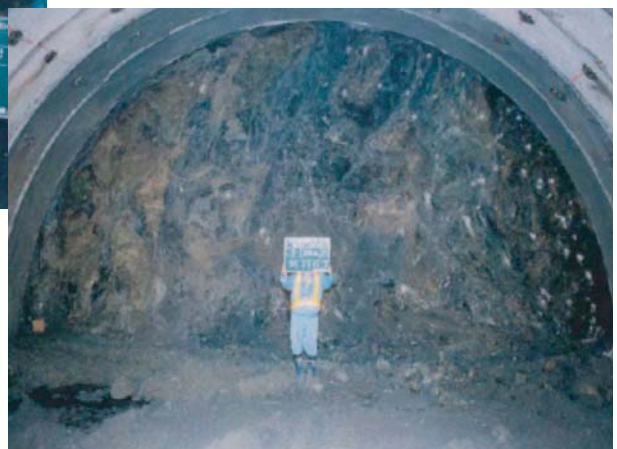
2号トンネル切羽

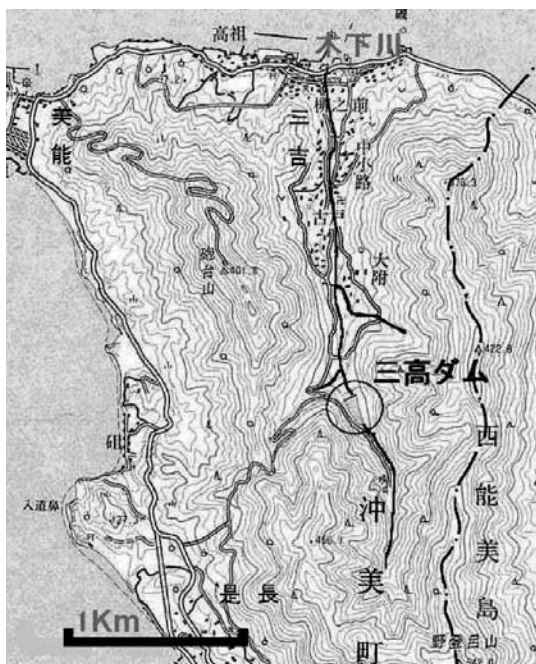
図-5 三高ダム周辺地形図

ダムサイト河床部から左岸地山部には花崗岩が広く分布し、左岸アバット付近に花崗斑岩が貫入している。右岸側は粘板岩と花崗岩の貫入接触部にあたり、岩脈の貫入時及びその後の断層形成によって岩盤劣化帯が形成されている（図-6）。

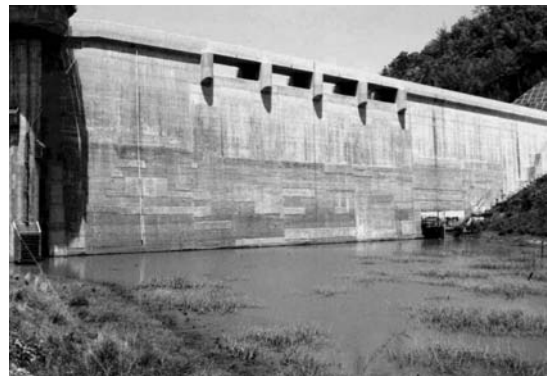
写真一8 上流面吹付後

このような漏水は堤体下流面に施工した排水ドレーンで排除することにしたが、処理しきれていない箇所が存在することも考えられ、また、将来の劣化によって新たな漏水が生じる可能性も否定できない。この漏水が新旧堤体の接触面に侵入し、想定していない水圧を接触面に生じさせると堤体の安定にかかわってくることから、現時点で漏水が懸念される上流面について処理を行うことにした。

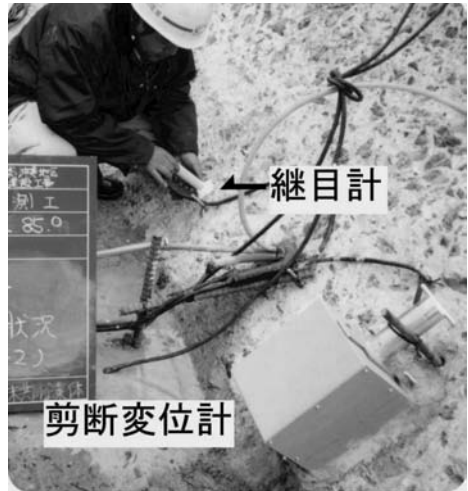
写真-10 埋設計器設置状況

新旧堤体継目部のEL75m, 85m, 95mの三箇所継目計及び, せん断変位計を設置し(写真-10), 継目の観測を行ったが, 施工中及びその後の試験湛水期間を通じ, 継目部の破断を示すような数値は検出されなかった。

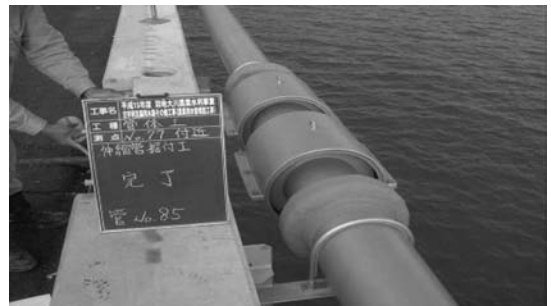
写真-2 伸縮可とう管

伸縮管は、水管橋の構造上不可欠の機構であるが、本管の温度伸縮に伴って摺動するため、防食上の弱点となりやすい部分である。図-8aに示すように、クローザー型の伸縮管では、スピゴットパイプ外面の止水ゴム摺動部が水に接することから、管内面と同様に水道用液状エポキシ樹脂塗料塗装を施している。この部分は、本管の外面と同様に著しい海塩粒子飛来環境下に曝されるため、プラスチック被覆を施した他の部分に比較して、防食上の弱点となるものと判断した。そこで、図-8bに示すように同部分にプラスチック被覆（ポリウレタン樹脂）を施した鋼製のカバーを設け、他の一般部と同様な重防食仕様に変更した。

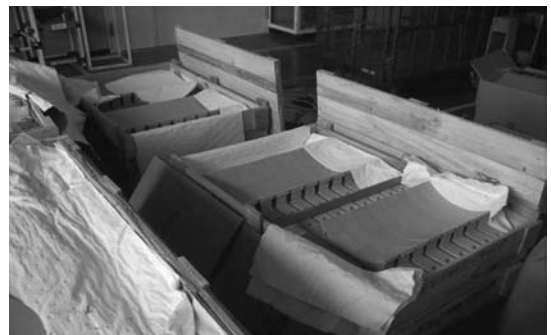
写真-4 絶縁パット

水管橋の防食設計では、マクロセル腐食\*2)防止の観点から、管本体のみならず、サポートやブラケット等の付帯構造物の防食・絶縁も重視すべきである。本水管橋では、固定点についてはリングサポートを、可動点ではUボルトを用いているが、それぞれ次のような防食仕様とした。

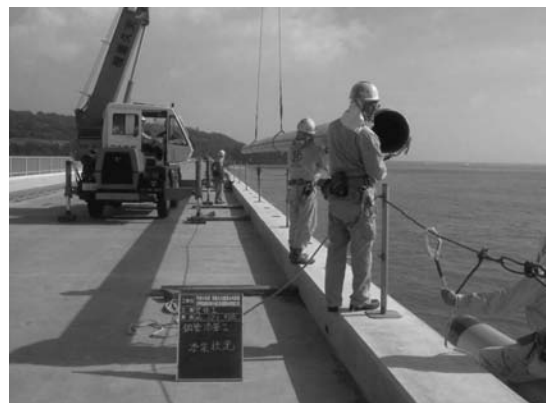
写真-6 長尺管（12m）の架設状況

本工事は、海上での作業という条件から、防風対策を十分に行う必要があった。特に溶接品質の維持ならびに安全確保の観点から、現場に風速計を設置し、風速10m/sを超える場合には、作業中止とするよう指導していたが、平成16年は異常とも言える台風の当たり年であり、度重なる台風の襲来の都度、道路橋上の資機材を撤去し、工事中止とせざるを得なかった。また、風速が10m/sを下回る場合においても、1層目をティグ溶接<sup>\*4</sup>で行う仕様であったことから、溶接品質保持のために溶接箇所の防風対策が必須であった。原設計では、仮設足場を吊り足場として考えていたが、上記の理由から直ぐに撤去できるよう、予めユニック車に組み込んだ移動式足場を製作して対応した。この移動式足場の採用により、組み立て・撤去・移動の時間短縮に大きな効果が得られた。

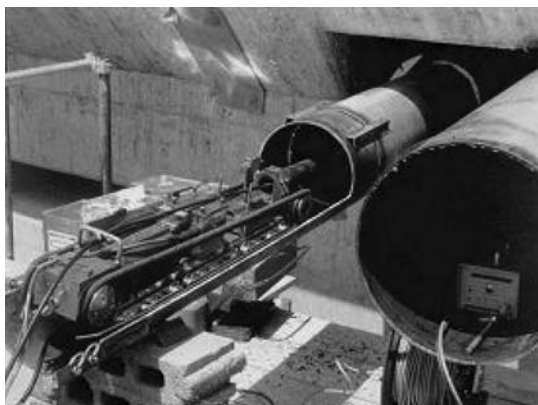
写真-7 管内面塗装機の外観

表-1 管内面塗装機の主な仕様

名称	自走式管内研掃・塗装装置
適用口径	φ300 mm～φ600 mm
挿入距離	最大 200 m
塗装方式	エアレススプレー法
動力源	・圧縮空気(圧縮機:容量 24m <sup>3</sup> /H, 圧力 0.7 MPa) ・電力(AC 100V, 5kVA)

準備作業においては、塗装用の自走車を、管内へ導入するための発進用ランチャー（φ350mm、L=2,300mm：鋼製半割管）に搭載し、配管にセットする作業を初めに行う（図-11参照）。その後、自走車に下地処理装置を搭載し、動力ケーブル、高圧エアース、制御装置等を接続・配置し、次工程である下地処理作業の準備完了となる。

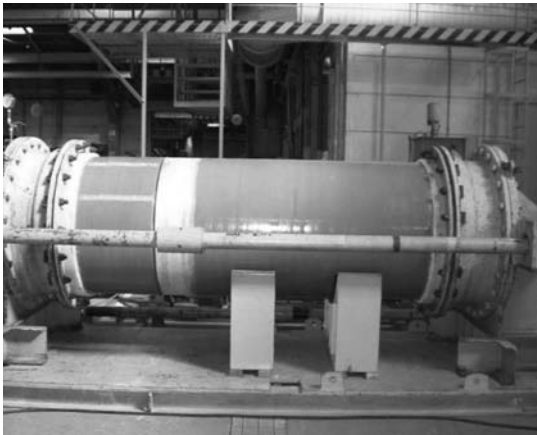
写真-1 水密性試験

φ900圧力管路用FRPM推進管の継手部の水密性を評価するために、写真1に示すように管を接合した状態で試験水圧1.4MPaを加え、3分間圧力を保持して漏水の有無を確認した。

その結果は、表-5のとおり水圧の低下と漏水はなかった。

呼び径	J I S規格値		試験結果	
	試験内圧 (MPa)	漏水の有無	試験内圧 (MPa)	漏水の有無
900	1.40	漏水がないこと	1.4	漏水はなし

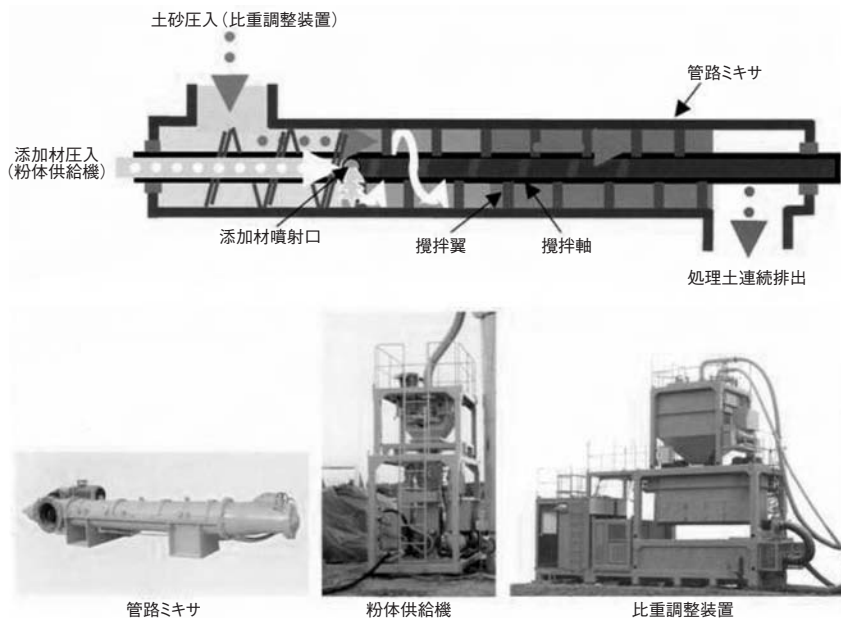
図-1 管路処理システム

管路処理システム図-1は、管路ミキサ（混練装置）を中心とし、粉体供給機及び比重調整装置を組み合わせたもので、圧送管路内に設けられた管路ミキサにより、土砂と配合材を混練する。配

合材は粉体あるいは液体で攪拌軸に圧入され、回転している攪拌軸上の噴射口から攪拌軸を通して土砂内に直接噴射することにより、配合材は土砂に均等に添加され、さらに攪拌翼により混練することで、高品質の処理が期待できる。

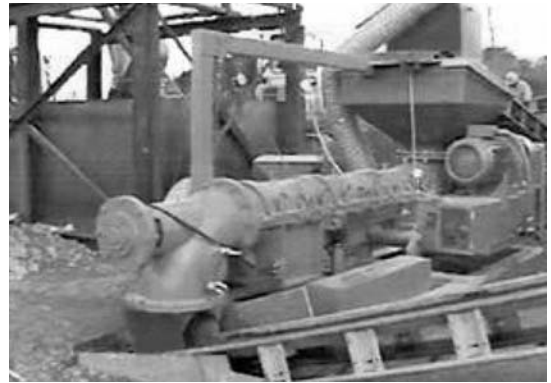
密閉型混合攪拌機

ザーなどの機種も検討したが、現場における風などによる配合材の飛散が大きく、均一混合という点にやや難がある。均一性が確保されなければ、ベントナイト混合量の少ない部分で漏水やパイピングが懸念されるため、現実性を重視して、密閉型の管路処理システムによる混合方式を採用した。

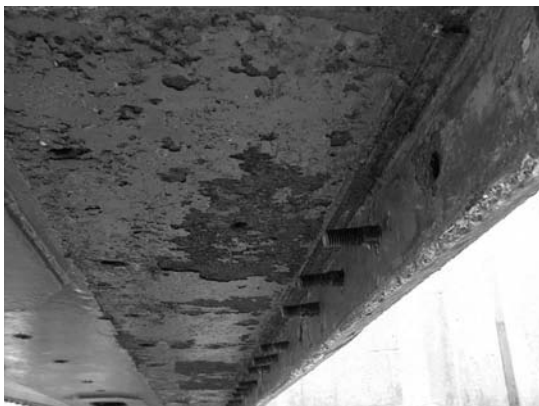
写真-1 扉体下部の腐食状況

劣化診断については、扉体の劣化の状況を定性的に把握するため、扉体の腐食、扉体下部の漏水、

扉体の変形および主ローラ部の損傷状況を目視による方法で調査した。(写真-1)

この結果、腐食が進行していることが判断したため、計測により定量的に把握する機能診断を合わせて行った。表-2に機能診断の内容を示す。

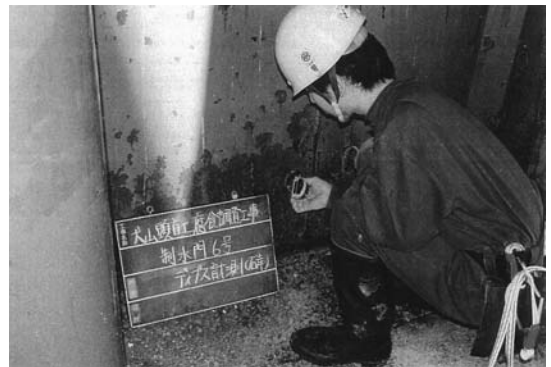
写真-2 ディップス計による測定

超音波板厚計による板厚測定では、平面的な測定は可能であるが、腐食が局部的に深い部分の測定は困難なため、局部的な腐食についてはディップス計による計測(腐食の深さ)を行った。(写真-2)

ディップス測定では、5号および6号制水門ゲートともに左岸側下面の腐食が最大で、3mmの腐食があった。

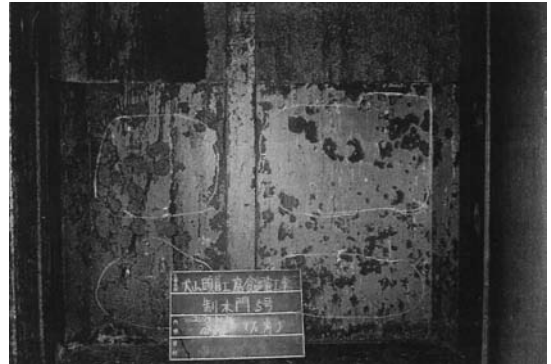
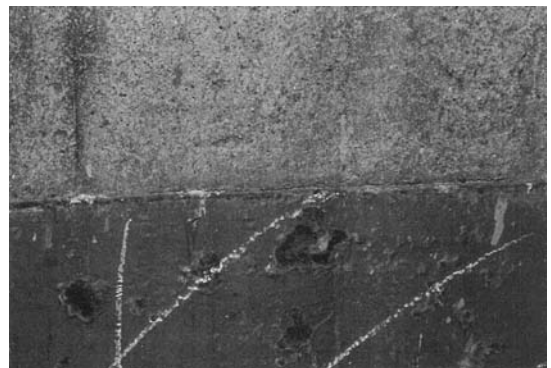
また、5制水門ゲート主ローラ部の油圧配管は、一部が破損しており油洩れが生じていた。この理由として考えられるのは、ローラ部への給油配管が扉体と側部戸当たりの隙間にあって、塗替塗装がほとんどできなかったため腐食し、破損したと

考えられる。同様の理由により側部戸当たりにも、コンクリートと金属面で分離や著しい腐食が確認されている。（写真-5, 6）

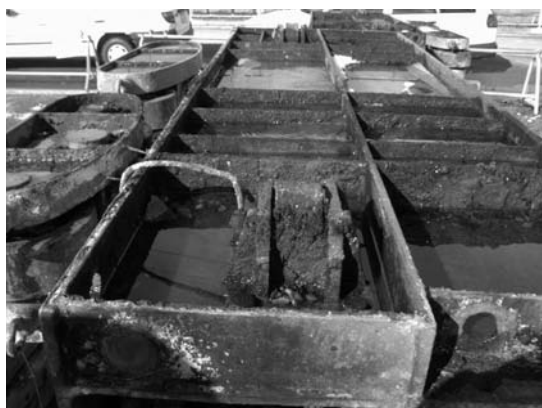
写真-7 扉体端部の腐食・損傷状況

これまでも、機能を維持するために、底部木材や水密ゴムの取替、扉体内部水抜穴、主要部材板厚減少の補修といった作業を繰り返し実施してきているが、今後、既設設備を継続使用すればこのような機能維持作業のインターバルが短くなることが考えられる。扉体腐食の進行状況等を確認する劣化、機能診断調査を実施した結果、扉体の腐食による劣化は徐々に進行している事実があった。また、左右岸のゲート下端から少量の漏水が確認されている。(写真-7)

よって、5号および6号制水門ゲートの扉体は、今後の標準耐用年数である30年間は十分に継続使用が可能である判断した。しかし、扉体端部の主ローラ部については、構造上から日常的な維持管理ができないため、局部的な錆の発生が見られ油圧配管にも一部破損箇所があって油洩れが生じている状況であった。このことから、既設のゲート扉体端部を切断し、新たに製作した扉体端部を溶接接合することにした。

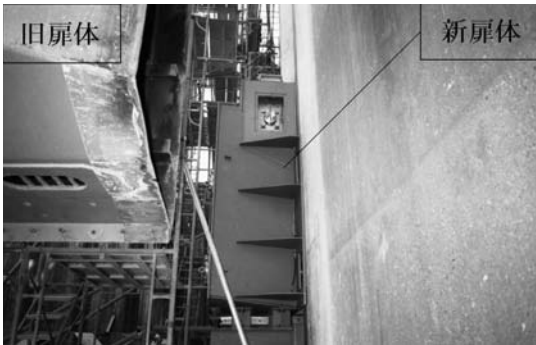
写真-9 旧扉体と新扉体端部

しかし、構造力学上、ローラゲートのように両端が支点となる構造では、曲げモーメントは切断位置を側壁に近づけた方が有利となり、せん断では側壁から離れたほうがせん断応力は小さくなり有利であるが、材料の引張り強度、せん断強度を再計算した結果からすると、支点より1.0m以下でも許容応力度の範囲内にあった。

よって、既設の扉体が設置から約40年経過していることを勘案して、次の補強対策を講じることにより、ゲート端部から0.90m離れた位置が接続

位置として妥当と判断された。(写真-9)

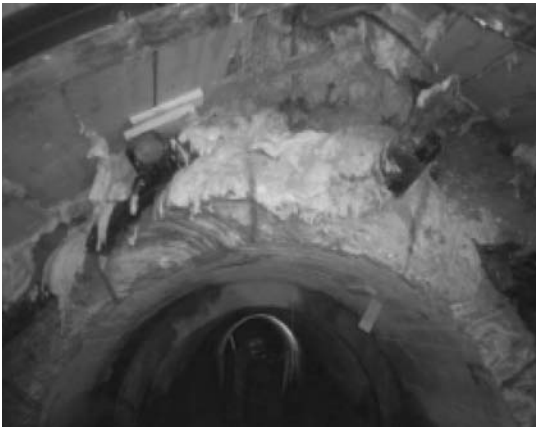
写真-3 空洞充填施工状況 (169基)

3) 注入量の設定は、地山の間隙及び緩み具合を考慮し、過去の実績を参考に注入率を設定した。 $\phi 0.6\text{m} \times 2.5\text{m}$ の円柱体を形成するものとして計算し、改良体体積を $0.7\text{m}^3/\text{本}$ から注入率を20%と想定し、注入量は $48\text{kg}/\text{本}$ と設定し施工することとした。注入量の上限は実績等から $80\text{kg}/\text{本}$ とした。

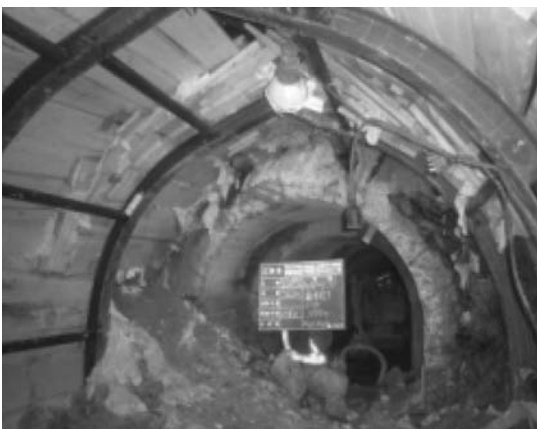
写真-4 注入式フォアボーリング施工状況（169基）

4) 標準施工パターン（図-2）は、天端120度の範囲で、注入ボルトの打設は実績等から60cmピッチ、自穿孔ボルト径32mm、長3.0m、打設角度10~30度とする。

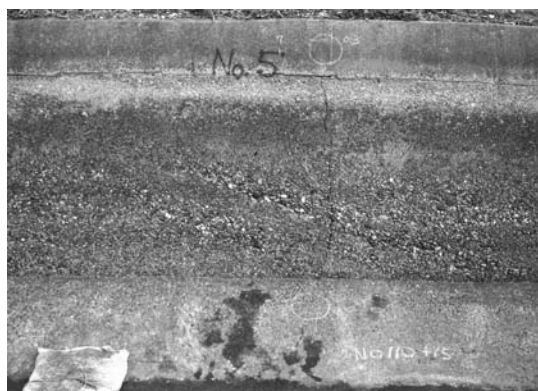
写真-4 鉛直方向に生じたひび割れ

しかし今回の調査では、曲げひび割れと思われるひび割れは確認できなかった。ほとんどのひび割れは鉛直に生じており(写真-4)、図-4に示す温度応力ひび割れや乾燥収縮ひび割れであると推察された。水路は非常に細長い構造であるため、

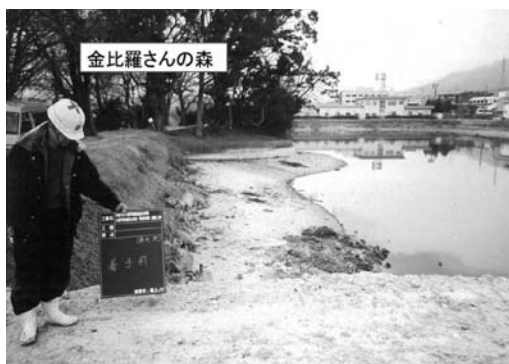
写真-1 ため池改修前の状況 (東堤北側)

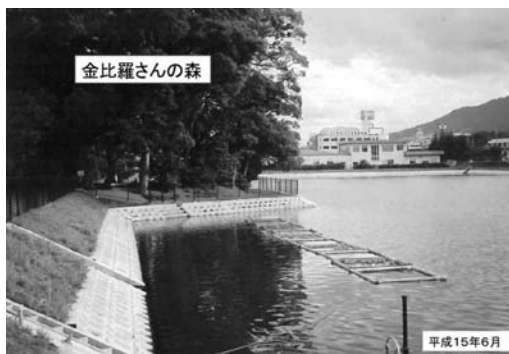
写真-2 ため池改修後の状況 (東堤北側)

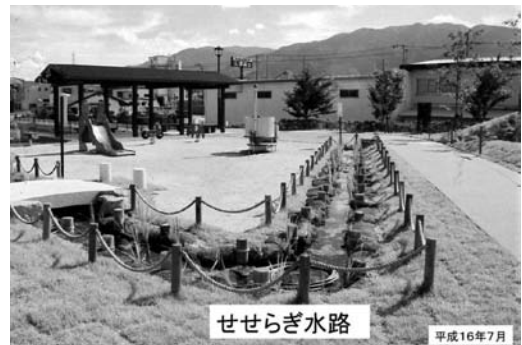
写真-6 水質浄化のせせらぎ水路の状況

計, ⑦ため池の浄化施設(ソーラーシステムによるため池の水をポンプアップしてせせらぎ水路やメダカの池を通して木炭やホテイアオイによる水質浄化), ⑧噴水の8項目であった。これらの整備要望事項の中で, 子供会の要望であった噴水が工費や維持管理面で取り下げとなったものの, 他の事項については取り上げられ, ほぼ要望通り実現されることとなった。

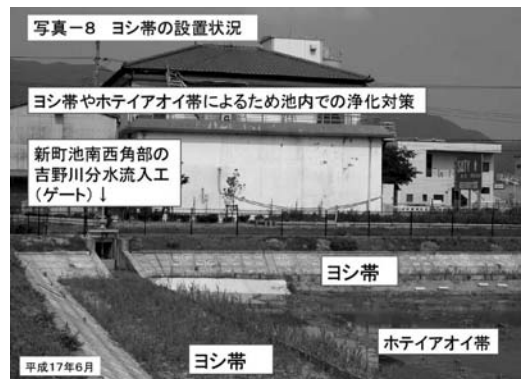
写真-8 ヨシ帯の設置状況

池改修工事に伴い掘削残土と共に発生する自生のヨシ(株)を新町池へ有効転用して、新町池の南西角の流入工部にヨシ帯を設置した。また、このヨシ帯と併せて池の南側約30mの範囲にホテイアオイ帯が設置された。なお、ヨシやホテイアオイは草魚に食べられるため、この30mラインに草魚侵入防止の網柵が設置された。現在(平成17年7月)、ヨシがすくすく伸長し、ホテイアオイも水面エリアを拡大中である。

### ②ため池内での浄化対策(写真-8)

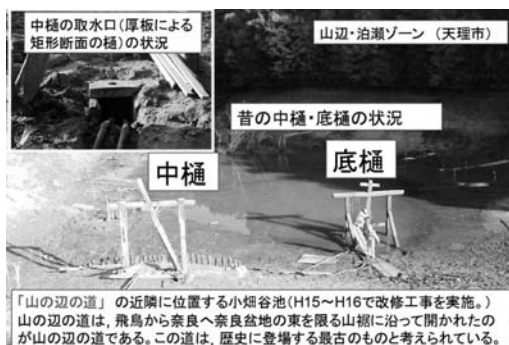
写真-18 小畑谷池の改修前の状況 平成15年12月

近鉄天理駅→（天理市）天理教本殿→石上神宮→山の辺の道（古事記等に登場する日本最古の道）→小畑谷池（写真-18、改修前の「昔の底樋・中樋の状況」）→久保山田上池（写真-19、底樋の推進工法（特殊事例））→（桜井市）大神神社→「卑弥呼の墓伝説の箸墓古墳と大池」（写真-20、図-5）→近鉄桜井駅

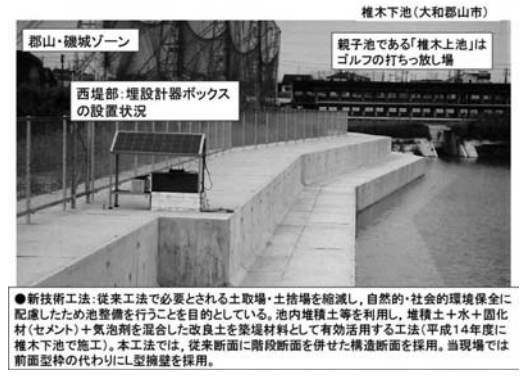
●新技術工法:従来工法で必要とされる土取増・土捨て増を縮減し、自然的・社会的環境保全に配慮したため池整備を行うことを目的としている。池内堆積土等を利用し、堆積土+水+固化材(セメント)+気泡剤を混合した改良土を築堤材料として有効活用する工法(平成14年度に椎木下池で施工)。本工法では、従来断面に階段断面を併せた構造断面を採用。当該場では前面型枠の代わりにL型構架を採用。

写真-28 新技術工法によるため池改修

○JR 関西本線大和小泉駅(大和郡山市)→慈光院(片桐貞昌(石州)が父(貞隆)の菩提を弔うために建立した寺院。臨濟禪宗大徳寺派。貞昌は茶道石州流の元祖、のち四代目將軍家綱の茶道師範となる。「侘び・寂び」の境地を表現した庭園と茶室は日本の名園のひとつに数えられている。→九頭上池(聖徳太子が築造したため池：写真-27)→椎木下池(新技術工法によるため池改修(写真-28))平成14年度施工、「大和平野池内堆積土のため池築堤材への利用に関する設計施工マニュアル」を平成15年度に取りまとめ
