# 水と土

No.148  
2007

農業土木技術研究会

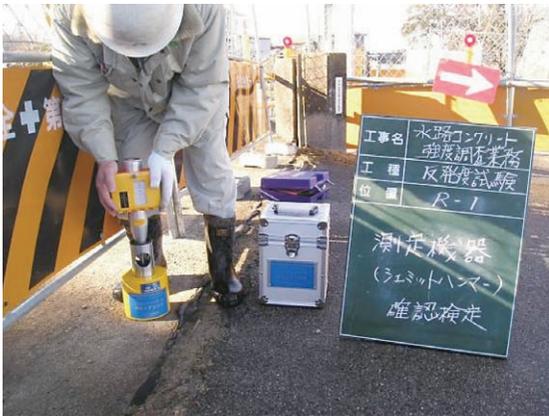
シュミットハンマーのテストアンビルによる検定

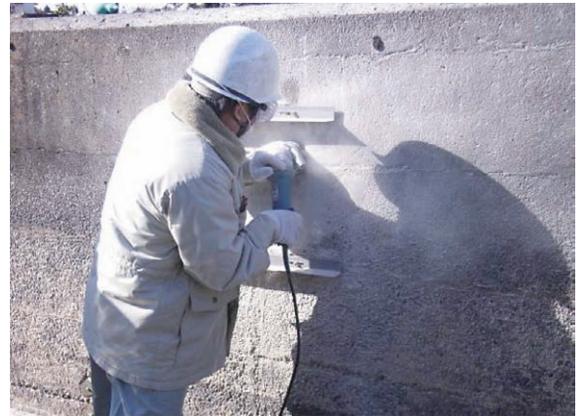
コンクリートカナによる研磨状況

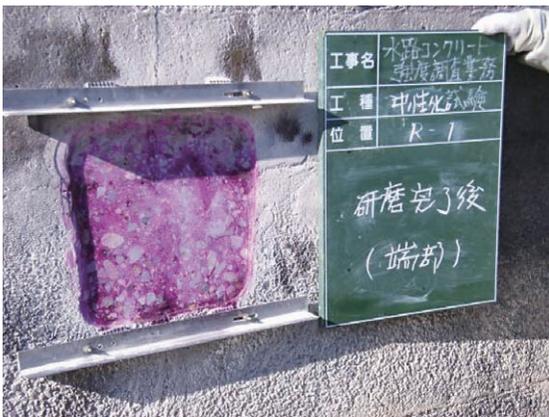
研磨終了後フェノールフタレイン溶液による  
中性化試験

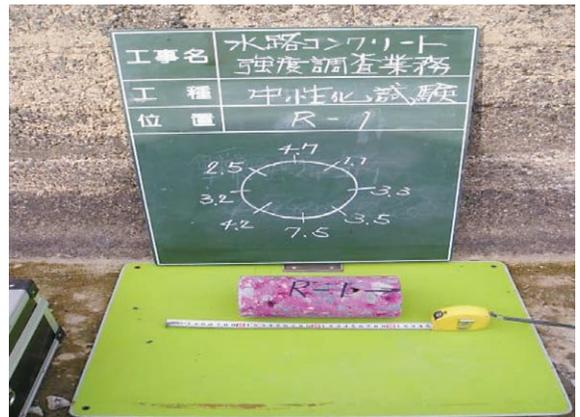
コンクリートコアによる中性化試験

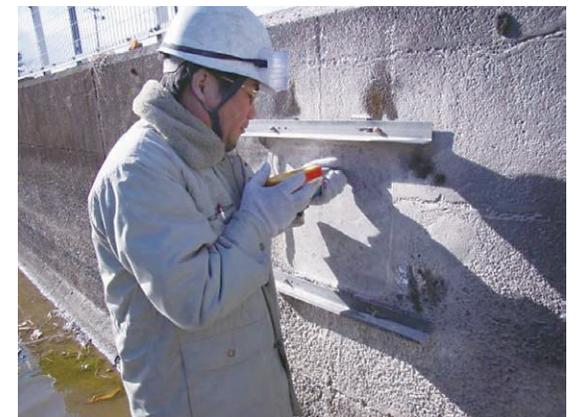
反発度の測定

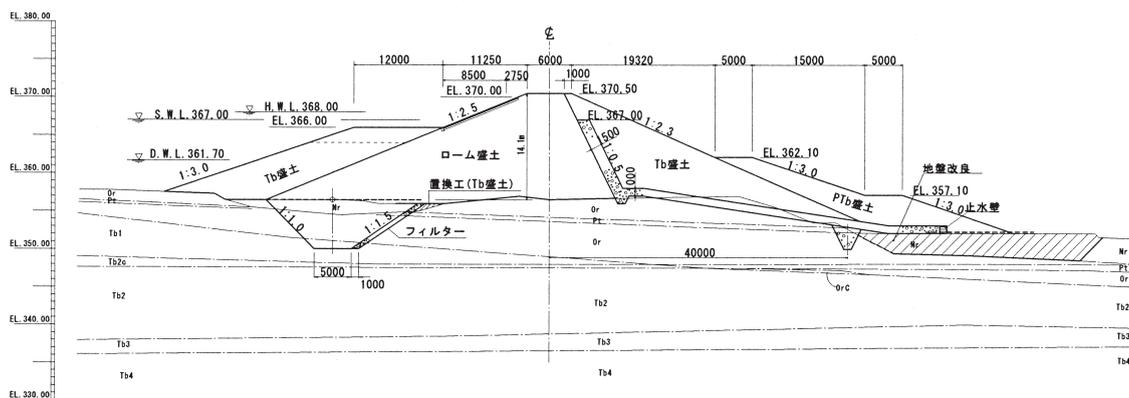
図-1 富入沢ダム標準断面図

富入沢ダムは堤高14.4m、堤体積148,000m<sup>3</sup>、洪水調節容量117,000m<sup>3</sup>のゾーン型アースフィルダムである。図-1にダム標準断面図を、表-1にダム諸元表を示す。

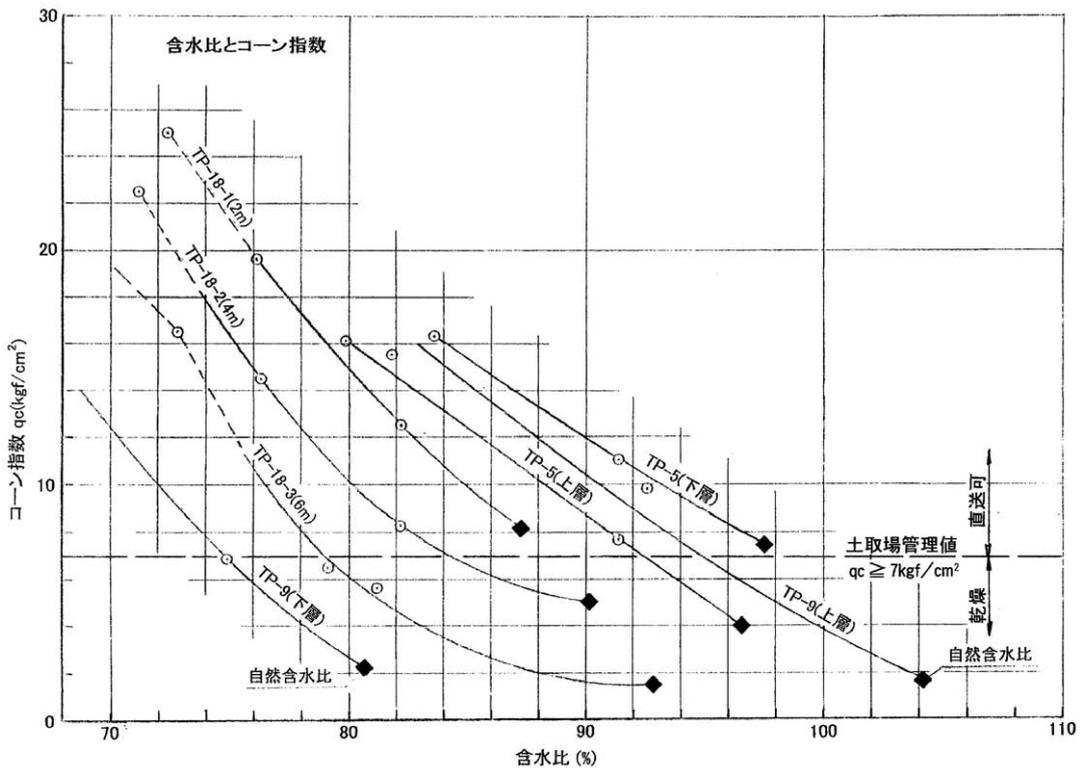
図-6 含水比とコーン指数

図-6に土取場ローム材の含水比とコーン指数の関係を示す。図中の◆は自然含水比を示し、採取試料により含水比、コーン指数の値が異なることが分かる（コーン指数の測定は、標準締固め試験での締固め後の試料に対する測定結果を示す）。

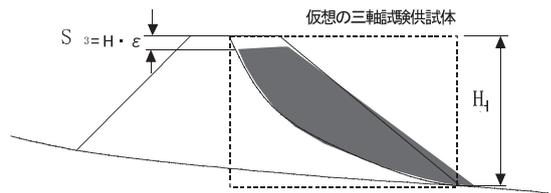
図-1 水路機能を保持する盛土天端の沈下量

水路機能は、盛土の変状(盛土の歪み)の増加が土構造物の亀裂・土骨格の破壊を誘因し、漏水や崩壊量に至るといった観点から図-1に示すよう

に水路の変状断面を3軸試験の供試体と仮定し、水路の沈下量を軸歪みと見立ててその破壊歪み(10~15%)から安全性を考慮して設定した。

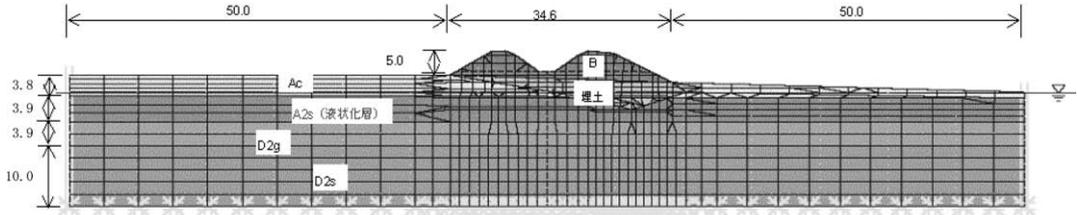
図-3 寺沢開水路解析モデル

なお、解析は図-3に示す東部幹線寺沢開水路モデルで実施し、パラメトリックな（盛土高・液状化程度・液状化層厚・液状化深・地層傾斜の入力データを調整した）検討ケースのケース名、各条件値を表-4に、モデルを構成する各土層物性値を表-5に示す。なお、R-Oモデルにおける各パラメータを表-6に示す。

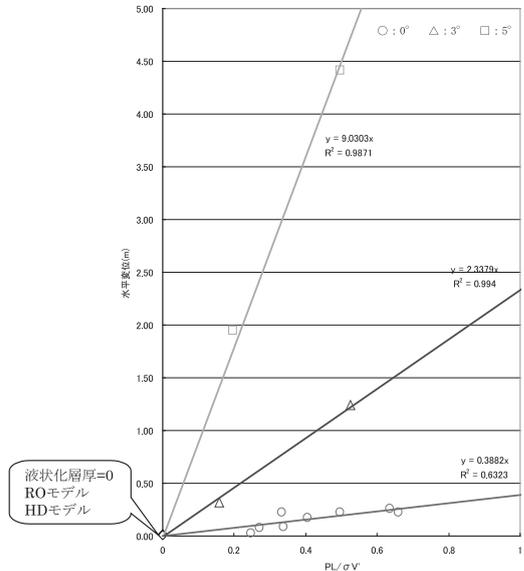
図-5  $PL/\sigma_v'$ と水平変位との関係

$$PL = \int_0^{20} (1 - FL) \times (10 - 0.5x) dx \quad (5)$$

$PL$ : 液化化指数 ( $m^2$ ),  $FL$ : 液化化に対する抵抗率,  $x$ : 地表面からの深さ ( $m$ )

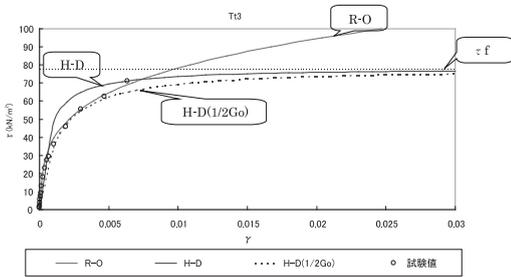
図-11 風化岩 (Tt3) の  $\tau - \gamma$  関係

二川第三開水路における両モデルの適用性を見ると、歪みレベルが小さい範囲 ( $1 \times 10^{-3}$ 程度) においてはR-Oモデルが試験値を良く再現しているが、剪断強度の値を持たないため、大きな歪みレベルでは地盤の変位量を過小評価する可能性がある。一方H-Dモデルは歪みレベルが小さい場合はR-Oモデルに比べ再現性が劣るものの、剪断破壊に伴う残留変形等の大きな歪みレベルの解析に適しているモデルであると考えられる。解析結果を以下に示す (図-12、表-12)。

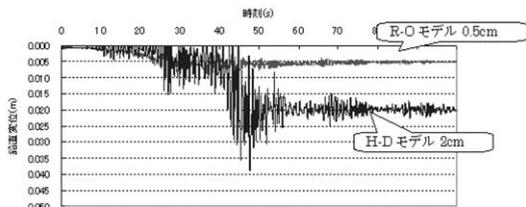
図-12 解析結果

H-Dモデルの結果はR-Oモデルの結果に比べて約4倍の変位量を示している。これは残留変形を伴う地盤挙動を検討する際に生じるR-Oモデルの過小評価の結果であると考えられる。

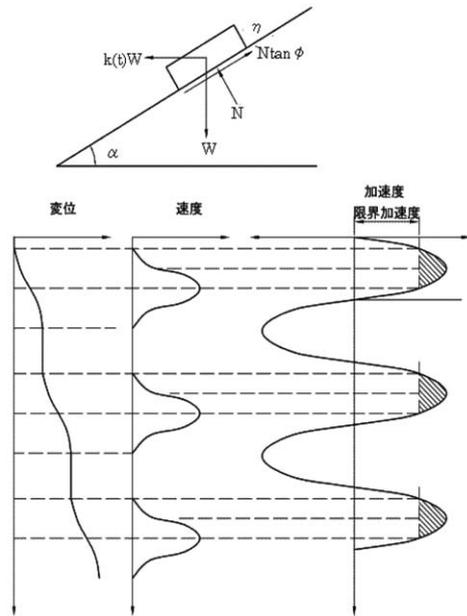
図-13 ニューマーク法による盛土沈下量の推定

この推定法の考え方は、土塊は限界加速度を超えた時点から滑り始めると仮定し、加速度波形の積分から速度を推定する。ここで、滑り面上の移動量は、変状し始めた盛土が特定の円弧で滑るとは考え難いため、図-13に示すように直線状の滑りを仮定して推定することとした。具体的な計算法は以下による。

- 地震による地表面加速度が限界加速度を超え、盛土が変状する時間帯の加速度 (図-13の斜線部分) を積分して速度を算定する。この際、一度動き出した構造物は地表面加速度が限界加速度を下回っても速度がゼロになるまで動き続けるものとする。

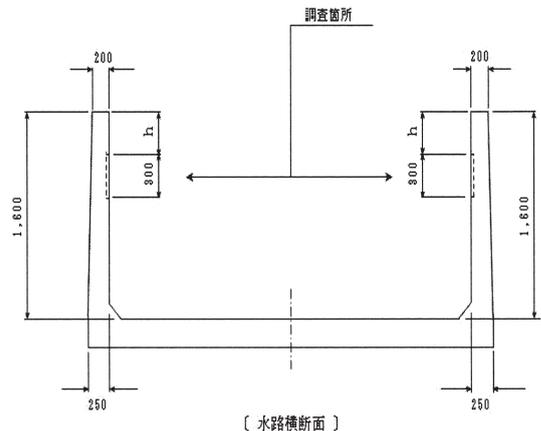
図-4 水路断面図

現地における実証調査は、国営濃尾用水事業 (S32~42) で建設された羽島用水路で行った。昭和41年に建設されており、調査時点で40年経過している。調査位置は、開水路の側壁とし、連続した3スパンで、左右岸合わせて8箇所を実施した (図-4参照)。

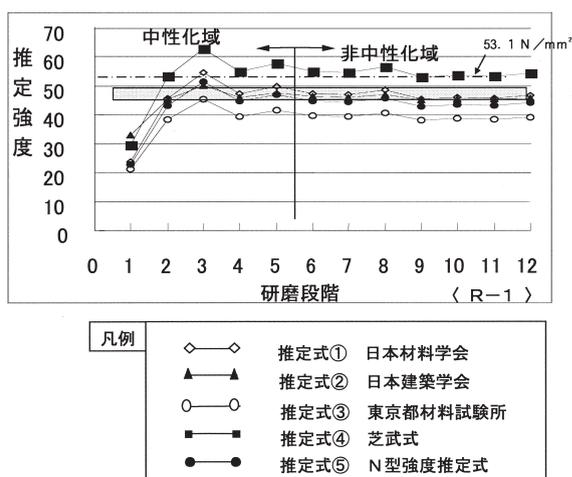
図-8 強度推定式とコア試験の比較(1)

また、反発度Rから、推定強度を算定する各式についても、それぞれ特徴があることが読み取れる。いずれにしても、今回の調査結果から、おおむね、実用的な範囲でシュミットハンマーによる経年変化したコンクリートの強度が推定できることが明らかとなった。

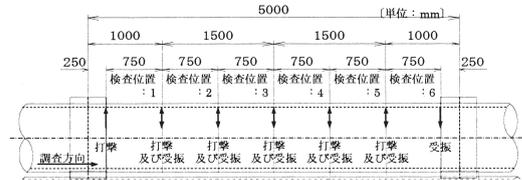
図-5 管体当たりの計測位置

牽引型検査ロボットの打撃部と受振部の間隔は750mmである。調査対象である石綿セメント管(φ600mm)は，有効管長が5mであるため，管体1本当たり6箇所計測を行った(図-5)。また，1回のハンマーの打撃力は，既設管に損傷を与えないよう瞬間最大力で3.5kN程度とした。

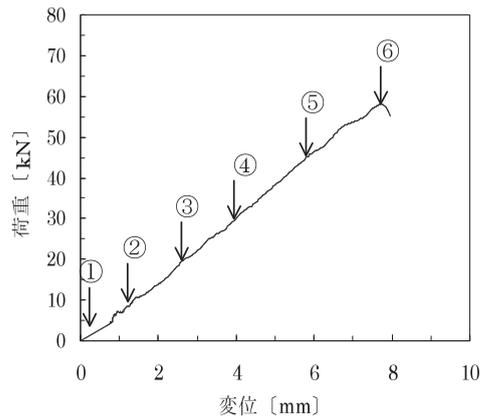
図-8 石綿セメント管の荷重-変位関係

石綿セメント管の破壊挙動 (載荷と除荷を繰り返したときの供試体の荷重-変位の関係) は以下のとおりである (図-8)。この際、管体の環片圧壊試験の結果から、石綿セメント管の破壊挙動は線形弾性体に極めて近く、載荷曲線と除荷曲線はほぼ同一となるため、ここでは除荷過程を削除し、載荷過程のみを記載している。また、衝撃弾性波検査を実施した荷重レベル点 (荷重除荷点) を同時に記載している。

↓ : 衝撃弾性波検査の実施点

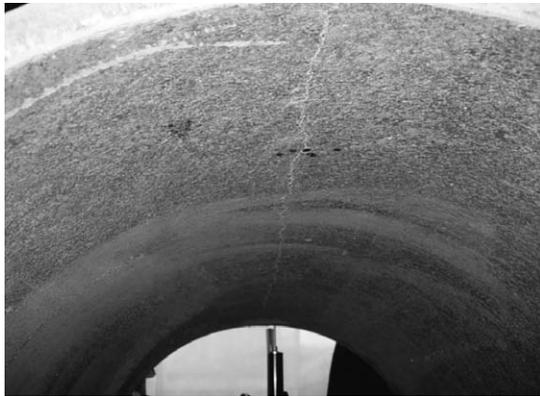
(a)管内面-管頂部

破壊時のクラック発生状況は写真-6のとおり。

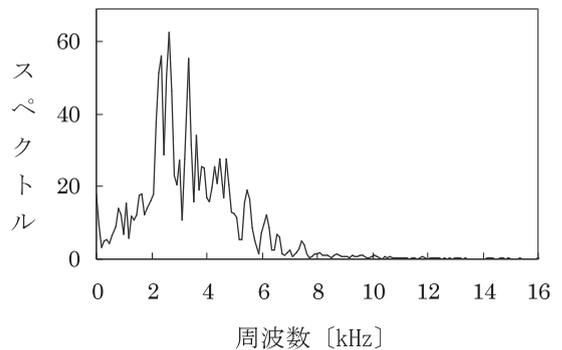
図-10 周波数分布〔载荷前〕

図-10に载荷前(条件①)の周波数分布を示す。これより、対象管体に起因する特徴が現れる周波数領域は、0～7.0kHz付近であることが確認できる。なお、0～0.5kHzの領域は電気的なノイズの影響が現れやすいため、高周波成分比(X)を算出する際の全周波成分の領域を0.5～7.0kHzとした。

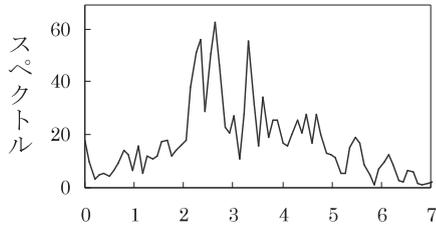
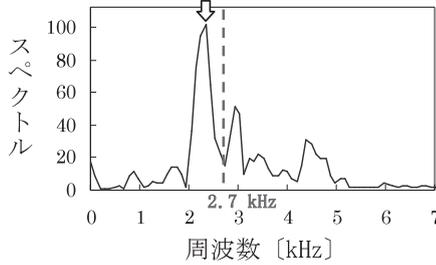
図-11 載荷前と破壊後の周波数分布

図-11に载荷前(条件①)と破壊後(条件⑥)の周波数分布を示す。管体が破壊することにより、周波数分布における低周波成分の割合が多くなり、2.3kHz付近を中心とする位置に特徴的なピークが確認された。そこで、このピークの谷となる2.7kHzを低周波成分と高周波成分の境界位置とし、高周波成分比(X)を算出した。

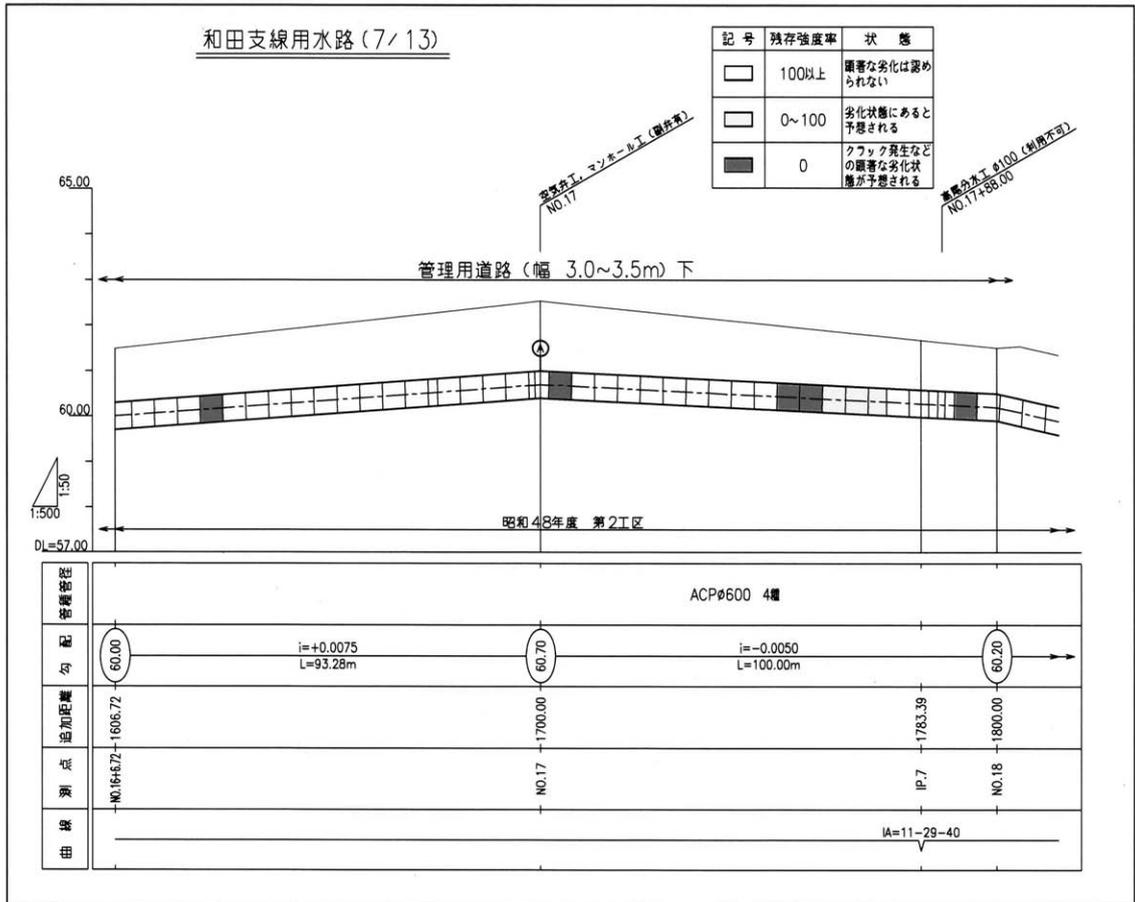
図-12 衝撃弾性波調査結果縦断面図

衝撃弾性波検査の結果から劣化要因を考察した。劣化状態にある管体は、道路下及び土被りの大きい区間において多く見られ、異常荷重等を受けやすい環境下にある箇所での管体の劣化が進んでいる実態が明らかとなった。(表-6, 図-12)

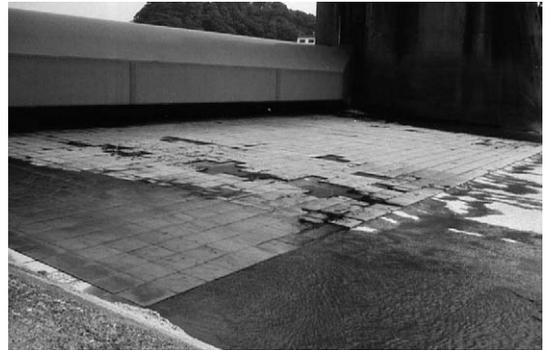
写真-4 既設耐摩耗板剥離状況（洪水吐4号）

前述のとおり、今回の補修工事にて採用した“耐摩耗板”は、施設整備事業において採用されたものであるが、現状において少数であるが“剥離”している。（写真-4、写真-5）

最終的には、上記連鎖により、既設耐摩耗板を固定しているアンカーボルト全ての締結力が喪失し、耐摩耗板の剥離に至ったと推察される。

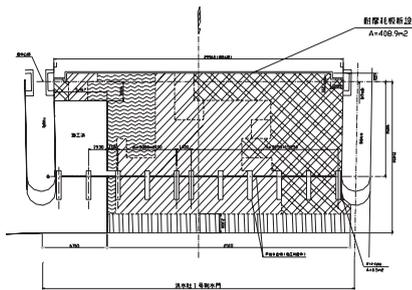
図-1 平面図

既設摩耗板の欠点を改良し、今回の補修工事に採用した耐摩耗板の構造は添付図のとおり。(図-1～4)

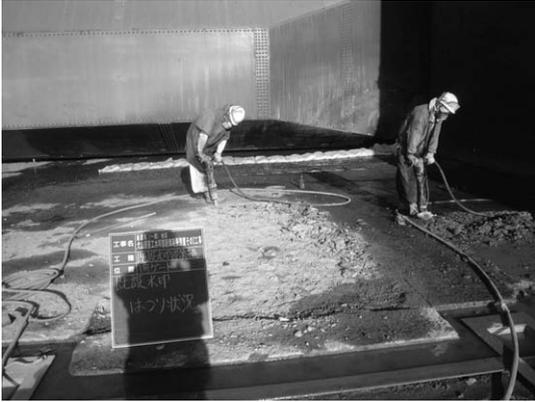
写真-7 ②既設コンクリートはつり

人力にてコンクリートブレイカーで荒掘を行い、ピックハンマーにより規定の高さ（ $10 \leq t \leq 30\text{mm}$ モルタル下地材厚）に仕上げ、既設構造物等に損傷を与えないように注意する。

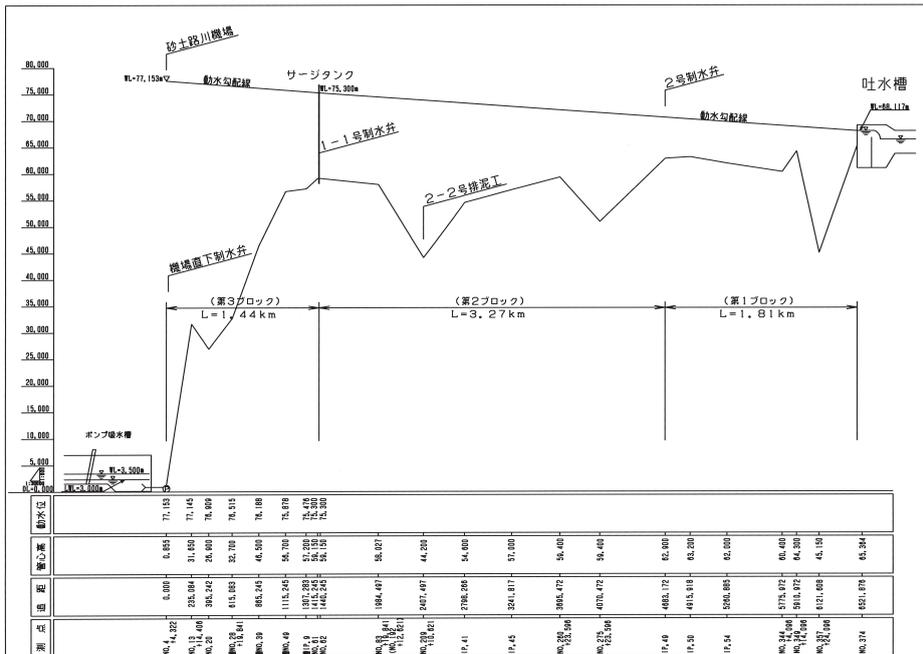
高清水幹線用水路水理縦断面図

- ア) 計画取水量 Q = 2.404m<sup>3</sup>/s (最大時)
- イ) 管路長 L = 6.53km
- ウ) パイプライン形式 クローズドパイプライン
- エ) 口径 φ1350
- オ) 管種 FRPM管 (部分的に鋼管)
- カ) 全揚程 H = 77.0m (実揚程 + 諸損失水頭)
- キ) 実揚程 H = 64.617m
- ク) 附属施設

- ・サージタンク 一基 (形式：PCタイプ, 規模：高さ15.4m 内径5.5m)
- ・制水弁 4ヶ所 (手動式バタフライ弁)
- ・排泥工 6ヶ所 (φ400 水道用仕切弁)
- ・空気弁 19ヶ所 (φ150 吸排気型)

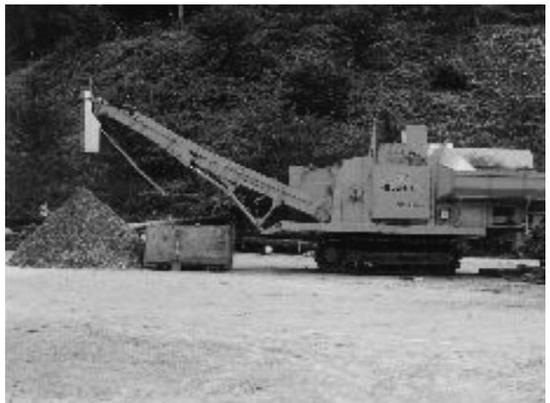
写真-4 チップ化

流木をチップ破砕場に運搬し、木質破砕機により流木を50mm以下にチップ化する。

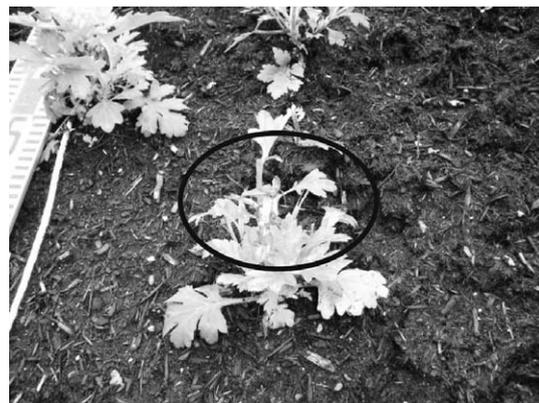
写真-10 食害 (21-2)

おいては、鹿等による被害は確認されていなかった。) 調査番号21-2においては表層部の大部分が踏害により掘り起こされた為土壌硬度12mmと基準を下回る結果となったが、侵食・剥離・崩壊・乾燥化は確認されていない。

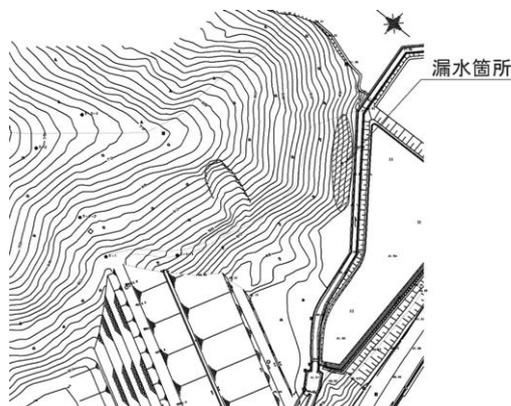
図-4 下池左岸地山漏水位置図

実施設計のために詳細な踏査を実施したところ、左岸地山法先付近から漏水が確認され、貯水時には堤体下流部よりも、左岸地山法先付近での湧水が顕著で、貯水位により湧水量が変化する。

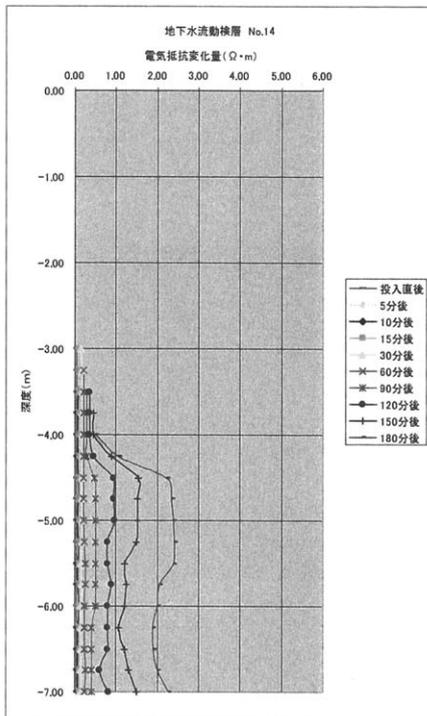
図-7 No.14地下水検層結果グラフ

地下水検層の結果からは、No.14およびNo.15のボーリング孔内で地下水位の流動性が確認され、トレーサによる地下水の追跡では貯水→No.14→No.15→地山法先への地下水の動きが確認できた。ただ、地山法先への湧水は、堤体直下ではなく、

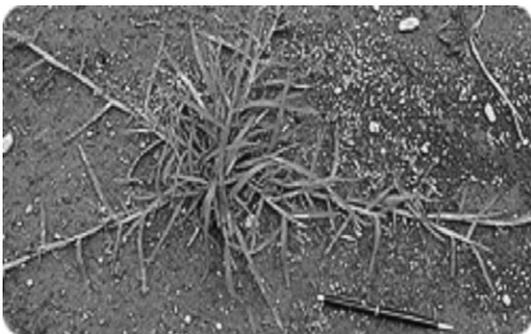
写真-1 センチビードグラス ランナー伸長状況

そこで、草刈労力の大幅な軽減や早期の法面緑化が可能で、漏水箇所を早期に発見でき、浸食防止効果に優れたセンチビードグラス（写真-1）による法面保護について検討する。
