# 水と土

No.149  
2007

Japanese Association for  
the Study of Irrigation,  
Drainage and Reclamation  
Engineering

## 櫛谷ダムの試験湛水における 漏水量の算出について

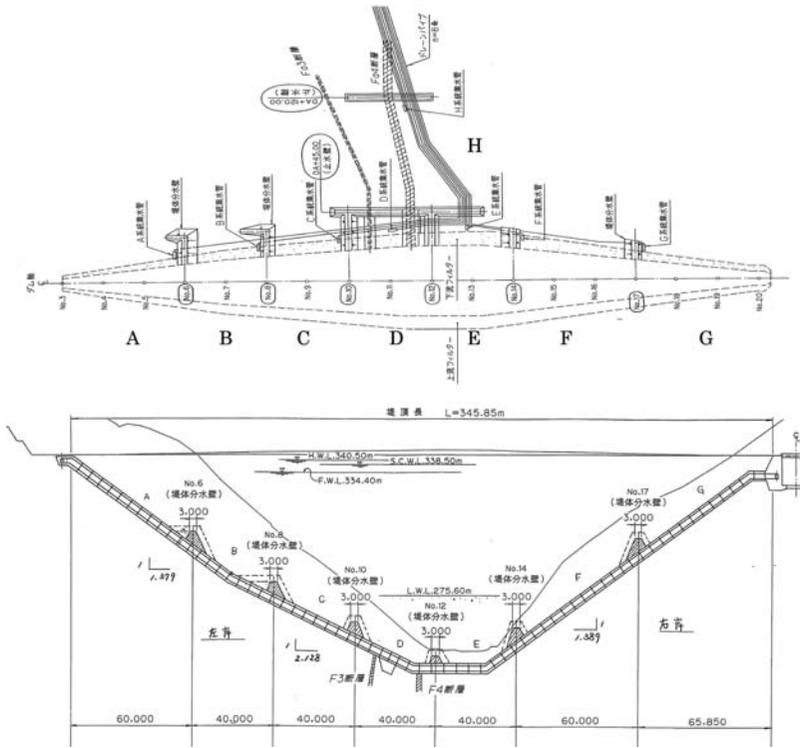
図-3 漏水観測施設概要図

A～G系統は、堤体下流側フィルター下部に分水壁を設置し、ここに埋設した集水管で漏水を集水し、導水管により堤体下流側の漏水観測室まで導水している。

H系統は、下流堤体内の下部の止水壁に埋設してある集水管で漏水を集水し、導水管により漏水観測室まで導水している。(図-3参照)

榎谷ダムの漏水観測施設は、A～Hの8系統に分離して漏水量を観測する施設となっている。

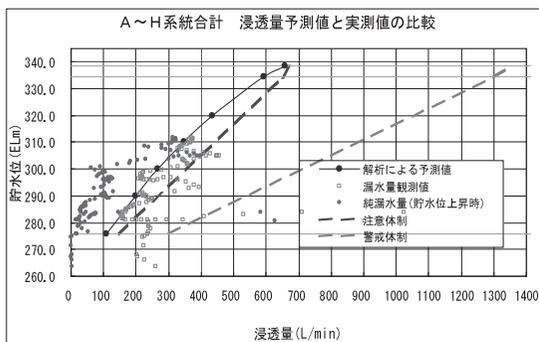
図-4 貯水位-浸透流相関図(初期回帰式)

初期回帰式を適用して試験湛水の漏水量を図-4に示す。この図から貯水位がEL300m程度から急

に漏水量が増加する傾向がみられる。その挙動は特定の漏水系統に発生したわけではなく、全体的に増加にシフトした傾向にある。この時期は、降雪が始まった時期とほぼ一致している。(初雪は12月29日、貯水位はEL301.07mである)(図-5参照)

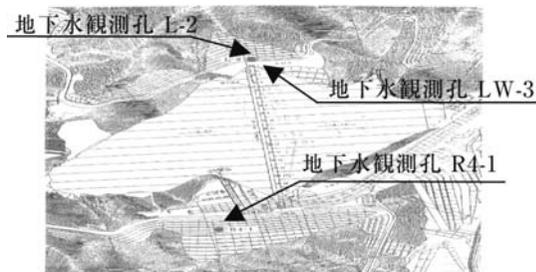
図-6 地下水観測孔位置図

ダムサイト地点の地下水位は冬季期間には降雪(融雪も伴う)により水位が上昇する傾向があり、これが降雪が始まってからの漏水量が全体的に増加にシフトする要因と考えられる。(図-6, 図-7参照)

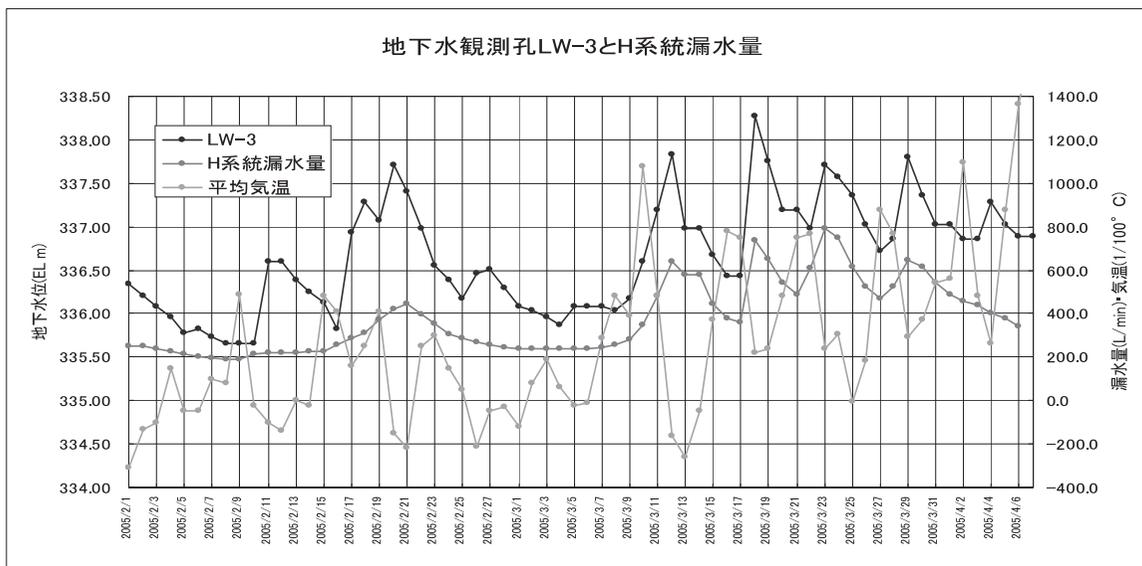
図-8 地下水観測孔LW-3とH系統漏水量

また、融雪水の地下浸透の増減は地下水位の変動として当然現れてくる。この地下水位の変動(地下水位観測孔LW-3を代表孔として)とH系統の計測漏水量の関係は図-8に示すようになり非常に相関性が高い曲線となる。

この図から平成17年2月中旬頃からの一時的な漏水量の増加は、融雪水によるものであることは明らかである。これらのことから、融雪水の影響が現れる地下水位も説明因子に加えるものとした。

採用地下水位は、下流側で貯水位の変化と無関係な挙動となっており、将来の管理が容易な地下水位観測孔LW-3孔の水位とした。

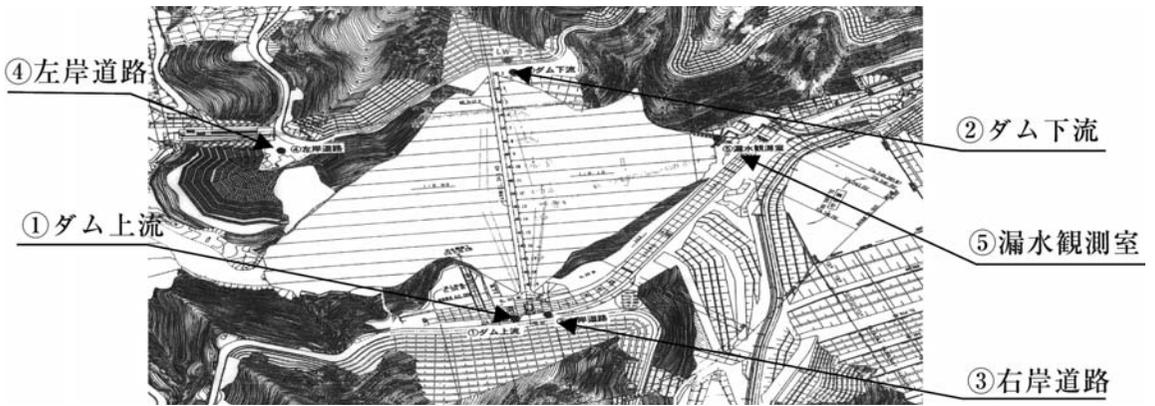
図-9 融雪調査地点位置図

するために、ダムサイト周辺で融雪調査を実施した。調査地点は図-9に示す以下の5ヶ所である。

- ①ダム上流：右岸天端入口上流
- ②ダム下流：左岸監査廊入口
- ③右岸道路：右岸天端入口下流
- ④左岸道路：インホーションセンター前
- ⑤漏水観測室：漏水観測室裏

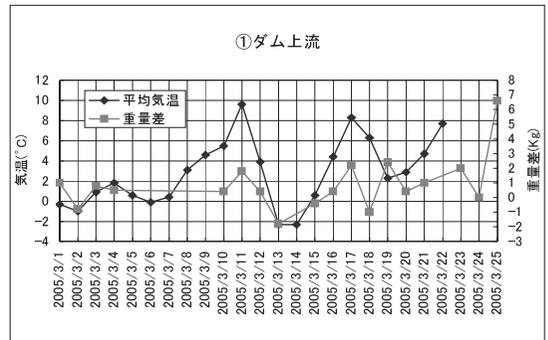
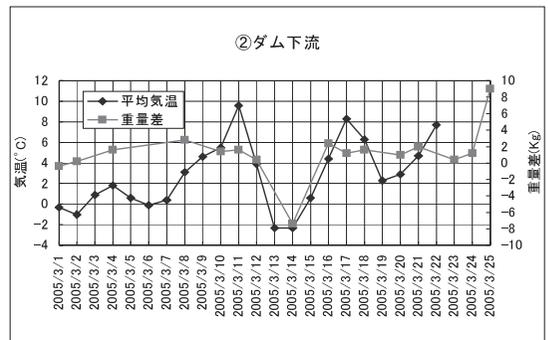
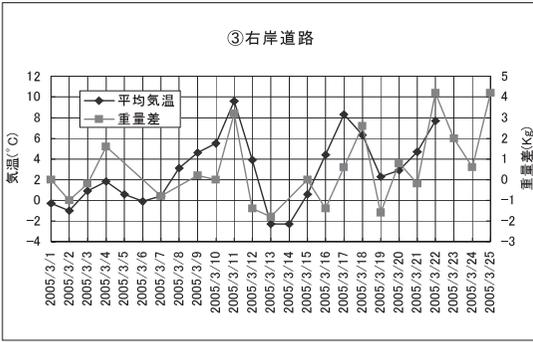
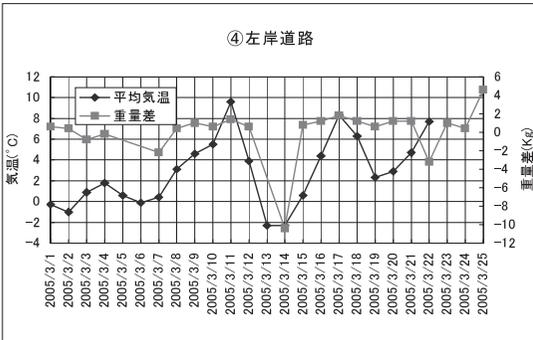
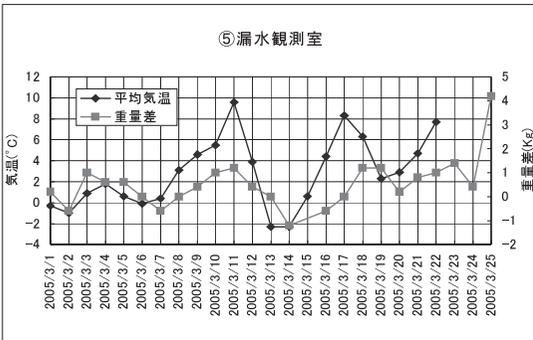
図-11 平均気温と重量差経時変化図  
+は重量減 -は重量増

また、積雪深の変化は通常、気温の変化に対応しているので、日平均気温と重量変化の相関を取ると図-11のようになり、調査地点②ダム下流と④左岸道路の2ヶ所は気温に関係なく、他の3ヶ所は気温の変化に概ね相関している。

平均気温と相関性のある①ダム上流、③右岸道路及び⑤漏水観測室の3ヶ所のデータから、平均気温と重量変化から計算される融雪水の相関を取

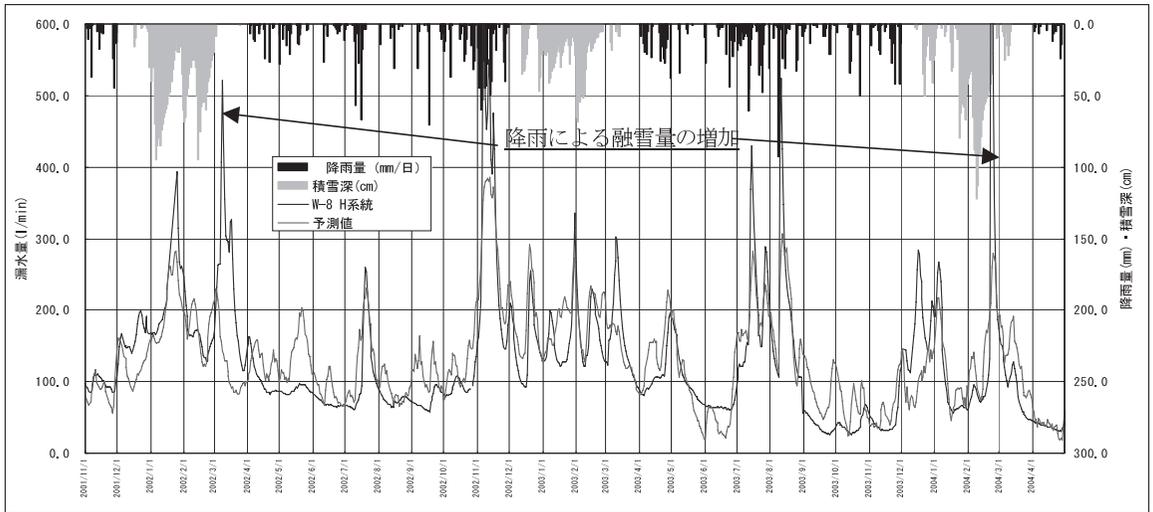
図-13 H系統の漏水率実測値と重回帰分析による予測値の比較図

H系統の漏水量実測値と重回帰分析による予測値の比較は図-13参照。

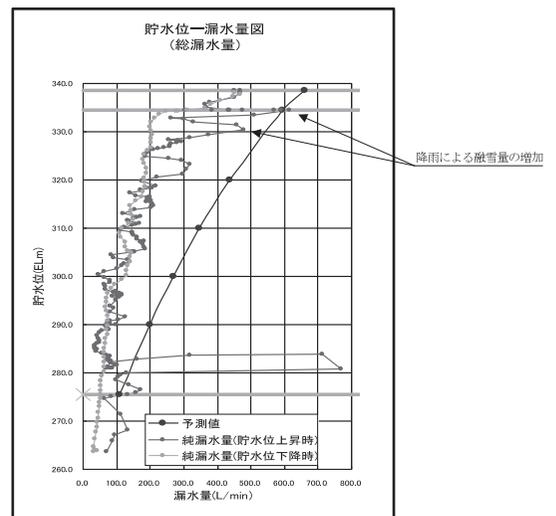
図-14 貯水位一漏水率図

修正回帰式を適用して算出された試験湛水時の漏水率を図-14に示す。

各系統の純漏水率は貯水位がEL325m（2月25日頃）程度までは予測値より少量か、ほぼ予測値に近似していたが、貯水位がEL330m及びEL334m付近で漏水率が急増減している。この時期は降雨が観測されており、この降雨による融雪水量の増加が原因と考えられる。

榊谷ダムの試験湛水時の漏水率を算出するに当たり、融雪量調査を実施し、その結果を重回帰分析に反映させ結果、融雪水による漏水率変化特性を表現できたが、冬季の降雨による融雪水量の影響が非常に大きく、冬季も降雨がある本地点においては、今後の検討課題である。

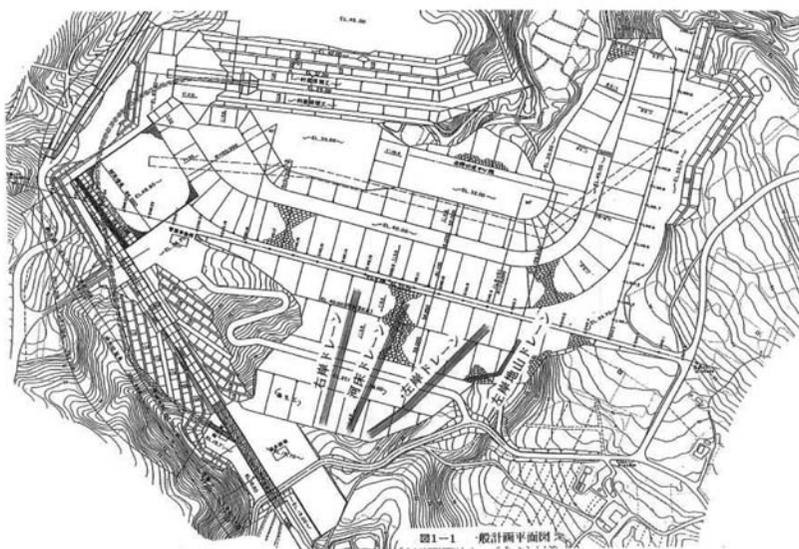
図-6.1 名蔵ダムドレーン配置図

名蔵ダムには、4径路のドレーンを設置し浸透量の観測を行っている。(図-6.1 名蔵ダムドレーン配置図 参照)

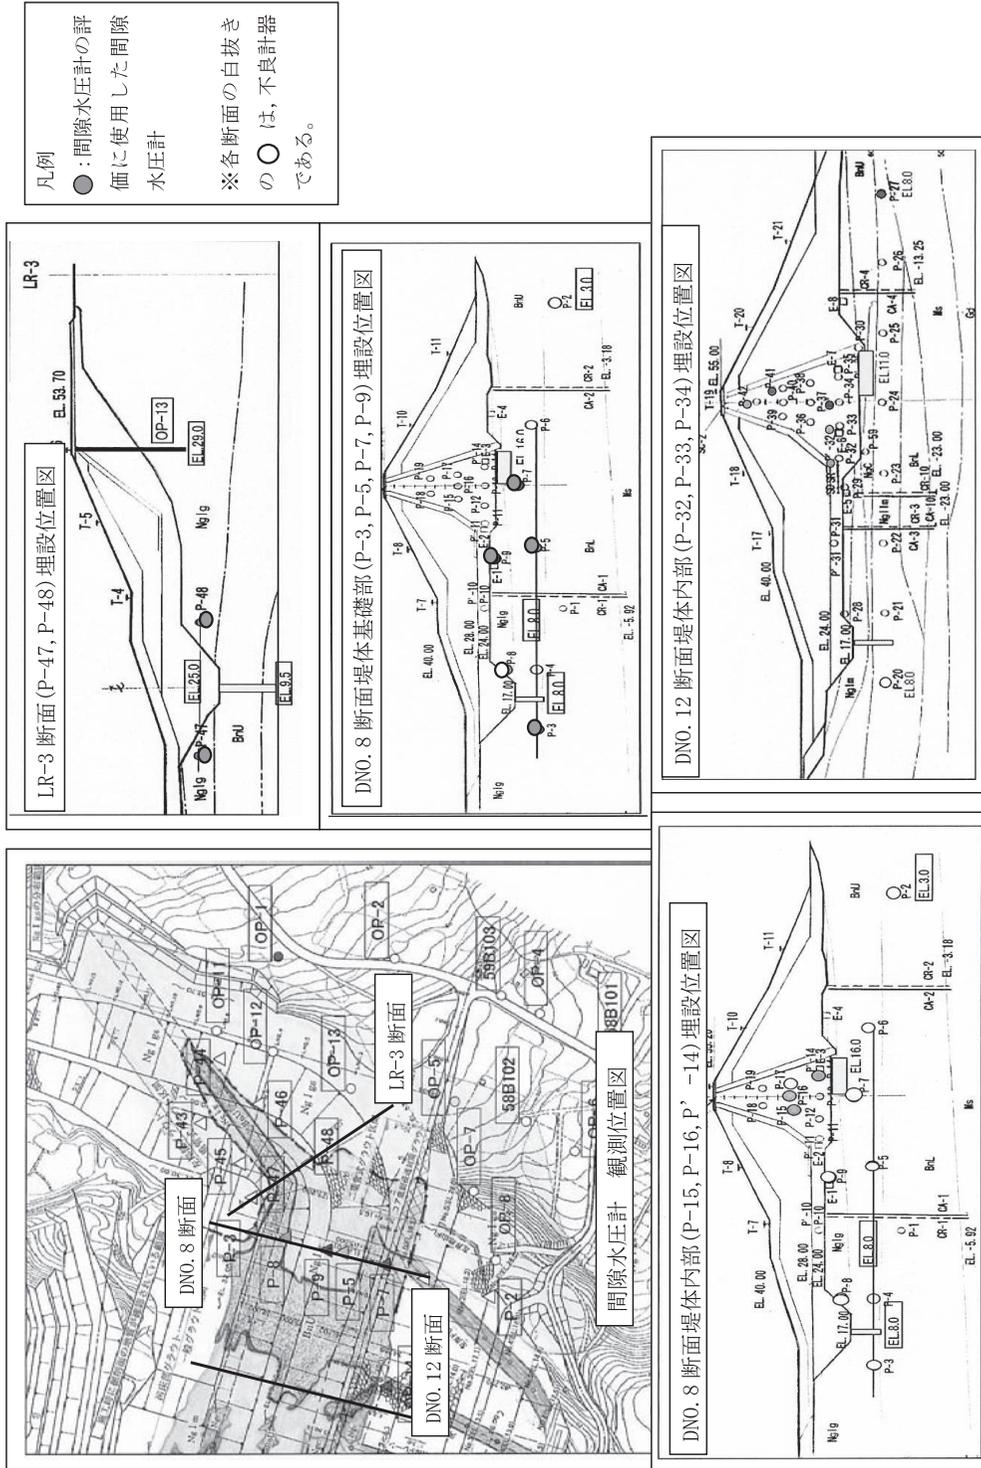
図-6.4 間隙水圧計観測位置図及び埋設位置図

間隙水圧計については、左岸ブランケット、堤体基礎及び堤体内部に埋設されているが、経年劣化などにより現在は30%程度しか正常に稼働していないため、正常計器の観測値により評価を行った。(図-6.4 間隙水圧計観測位置図及び埋設位置図 参照)

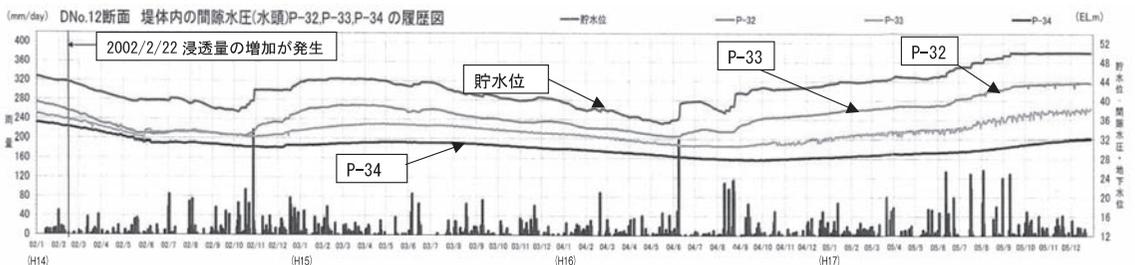
図-6.8 堤体内部の間隙水圧計DNO.12断面 履歴図

傾向が伺え、浸透量増加以降においても異常は認められず、安定した挙動を示している。(図-6.7 堤体内部の間隙水圧計

DNO.8断面履歴図 参照) 及び(図-6.8 堤体内部の間隙水圧計DNO.12断面履歴図参照)

d. 以上のことから、間隙水圧計の評価においては、ブランケット、カーテングラウトの止水性、コアの止水性及びフィルターの排水性は安全に保たれているものと判断する。

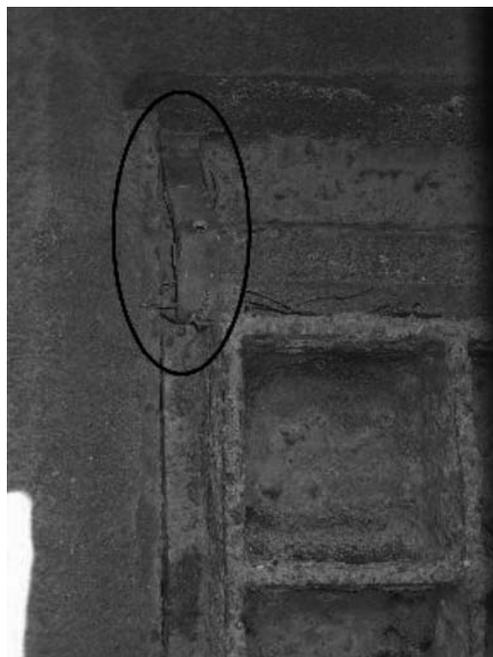
写真-4 水密板欠落状況

現在実施中の取水ゲート改修工事前の状況を写真-3に示す。本ダムには網場が設置されていないため、流木が多く堆積している。また、ゲートは非常に老朽化しており、戸当りと扉体の間の水密板が欠落している。（写真-4内の囲み）

ゲート改修に先立ち、平成14年度に実態把握を目的とした板厚計測、外観検査、漏水調査、試運転計測を行った。その結果、全体的な腐食の進行や、一部部品の脱落などの状況が確認された。

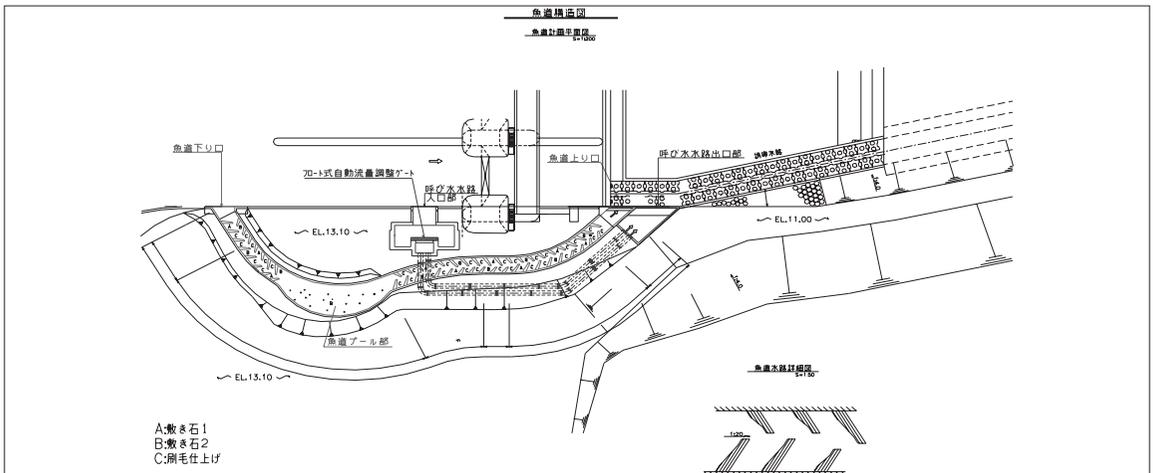
図-2 魚道、呼び水水路平面図

下流側河川水位は、誘導水路（図-2）を正常流量2.2m<sup>3</sup>/sが流れる時に水深0.45mを確保できる水位としてWL10.00mとしている。

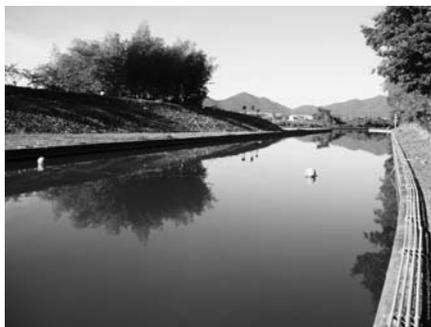
写真-19 ケーブル布設状況

左岸側水路側壁天端に施設の制御および動力ケーブルが設置されている。今回の検証実験では、ケーブルの損傷を防ぐために被験者は右岸側の陸に上がることにした。

よって、水路転落者が左岸側に流された場合、陸に上がる際にケーブルを損傷してしまう可能性が高い。

ケーブルの損傷を防ぐための対策方法はケーブルの埋設、移設など考えられるが、救命ロープ設置箇所の部分を鋼板を加工してケーブル保護を行うものを写真-22に示す。

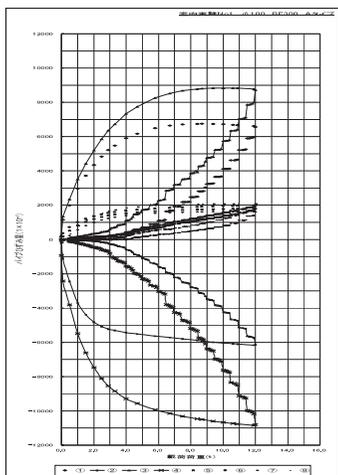
図-11 載荷重量とパイプ歪の形状

- 5) 図-11によると、実験では10~16tの荷重を行ったが、荷重を緩めるとパイプ歪み計の測定値

は、0に戻っており、この範囲では破壊に至っていないのが伺える。

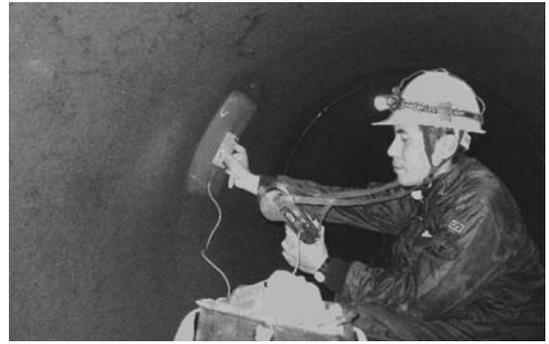
写真-3 縦方向PC鋼線探査

- (2)コア採取位置：PC管の管端部1mは螺旋状PC鋼線の巻き戻しや、受け口形状の影響があるためこれを避け、中央で1孔、そこから上下流に各1孔を選定した。また、横断方向については、縦方向PC鋼線の位置を避けつつ概ね水平から45°上方として左右にずらして配置し、全コア採取位置が管軸方向に一直線に配備されないよう配慮した。
- (3)縦方向PC鋼線位置の探査：対象管はPC管Ⅱ類と呼ばれるもので、ロール転圧製法にて作られており、この管の縦方向PC鋼線はφ5mmが24本配備されていると想定される。探査は、プロフォメータ（電磁誘導法）を用いて管壁円周方向にセンサーをスライドさせ、反応を読み取り、管壁に概ね3本ずつマーキングした。（写真-3）

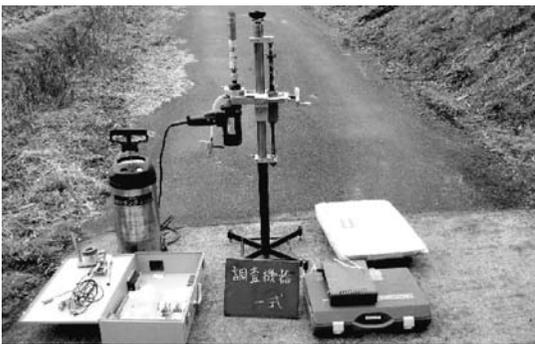
写真-2 調査機器（管劣化コアサンプラー他）

本報文では、このような実情を踏まえて新たに開発された「管劣化コアサンプラー」を用いて、香川用水地区の幹線水路（農専区間）で試験的に実施したPC管の劣化診断について紹介する。

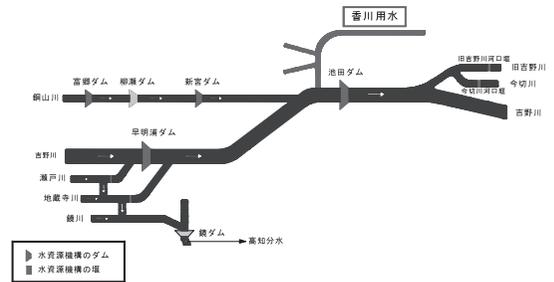
図-1 香川用水概略位置図

香川用水は、吉野川上流にある早明浦ダム（高知県土佐町）を水源とし、吉野川中流部にある池田ダム（徳島県三好市）上流地点から取水して約8kmのトンネルにより香川県に導水し、ここから香川県の東西に延びる総延長約106kmの水路により、県内8市6町の約30,700haの農地に農業用水として毎秒最大11.3m<sup>3</sup>を、8市5町の水道用水として毎秒3.87m<sup>3</sup>を、坂出・丸亀地区への工業用水として毎秒0.63m<sup>3</sup>を供給するもので、合計で毎秒最大15.8m<sup>3</sup>の水を通水する計画である（図-1参照）。

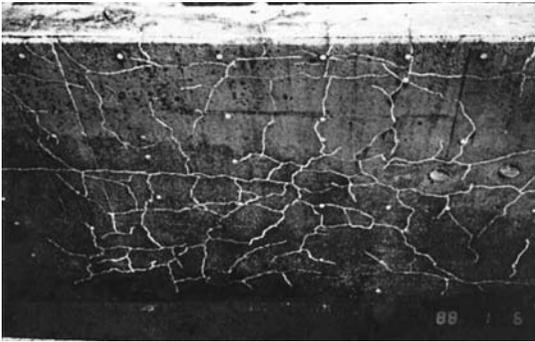
写真-1 開水路クラック発生状況

しかし、昭和60年代から施設のコンクリート構造物に通常の経年劣化とは異なる写真-1のような亀甲状のひび割れが発生したことから、その原因を解明するべく、関係利水者の協力を得て、平成2年度より開水路のひび割れ箇所を中心に、現地状況調査及び関係試験等を実施した。

この結果、ひび割れの大部分は、アルカリ骨材反応に起因する可能性が非常に高いことが判明した。

- ①セメントのアルカリ量が国の基準の2倍程度であること。
- ②アルカリ骨材反応の特徴である縦断的な大きなひび割れが水路壁の天端に入っていること。
- ③コンクリートの中にアルカリ骨材反応特有の白色ゲルが発見され、反応試験の結果、有害と判定されたこと。
- ④コンクリートの砂利の中には、アルカリ反応鉱物が多く含まれ、かつ、海砂を使用していることによるアルカリ供給が反応を促進したこと。

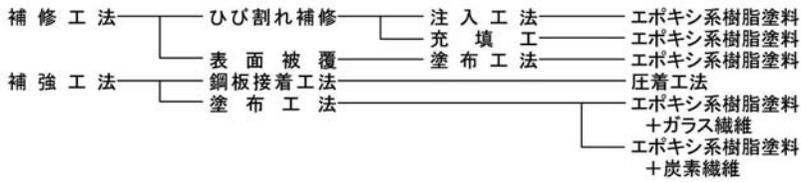
図-7 ひび割れ補修・補強工法

現在一般的なひび割れ補修・補強としては、図-7のとおりである。

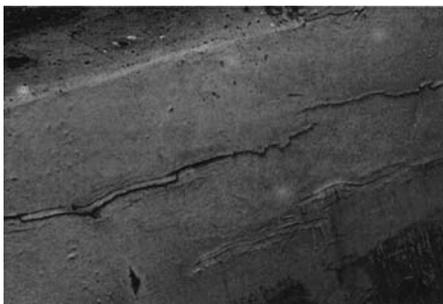
写真-4 ガラス繊維による補修後のひび割れ状況

ガラス繊維シートをエポキシ樹脂を結合材としてコンクリート面に貼り付け、補強を行う工法である。費用は比較的廉価であるものの、強度、耐久性が比較的 low、ひび割れの拘束が難しい。

香川用水における試験施工の結果、補強工完成後、ひび割れが発生した状況が確認された(写真-4参照)。

鋼板接着工法は、通水断面の縮小、工事費、加工性、施工性で不利であり、ガラス繊維シートについては、試験施工でひび割れを起こしていることもあり、不採用とした。よって、変形等を物理的に拘束する工法として、高強度を有し、接着性、耐久性、耐候性に優れた炭素繊維シートを採用することとした(図-8参照)。

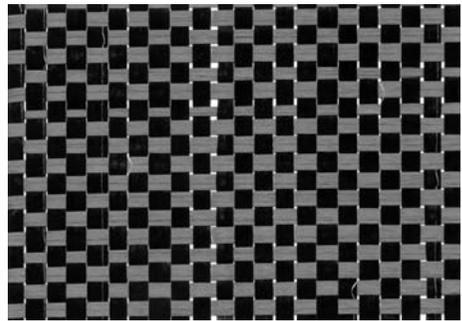
写真-6 二方向織り炭素繊維シート

また、アルカリ骨材反応によるひび割れは亀甲状になることから、一層で縦横両方向の強度を持つ、写真-6のような二方向織りの炭素繊維シートを採用し、コストの縮減及び施工期間の短縮を図ることにした。

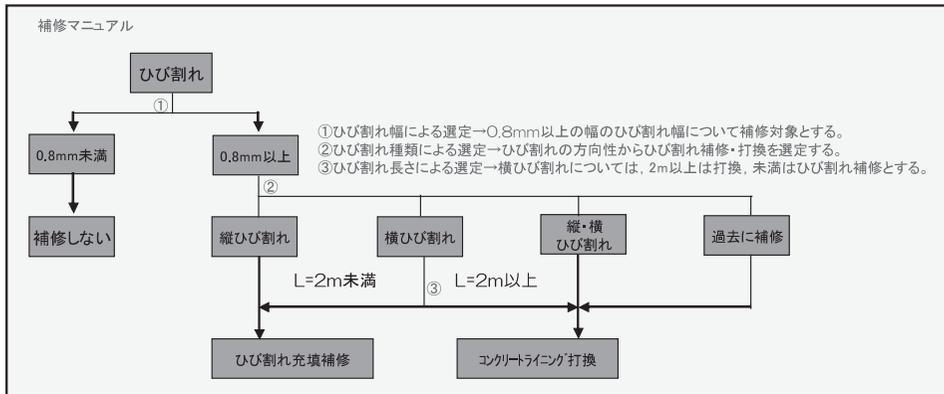
図-12 ひびわれ補修マニュアル

図-12にひびわれ補修マニュアルを示す。

打換の判断については、ひび割れ密度により決定しており、被害程度の大きいコンクリートライニングは部分的または全面的に打ち直し、背面を確認することとした。なお、打換は下記の3パターンを想定し、検討の結果、②及び③を打換の対象とした。

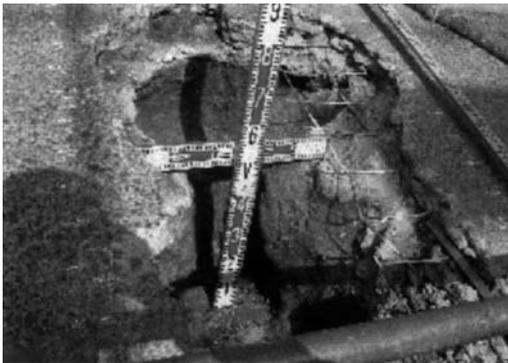
写真-14 空洞状況写真

写真-14に空洞状況写真を示す。

なお、空洞補修方法は、コンクリートを剥がした後、空洞箇所を既堤体材料と同材料で充填し、再び、コンクリートライニングを行った。

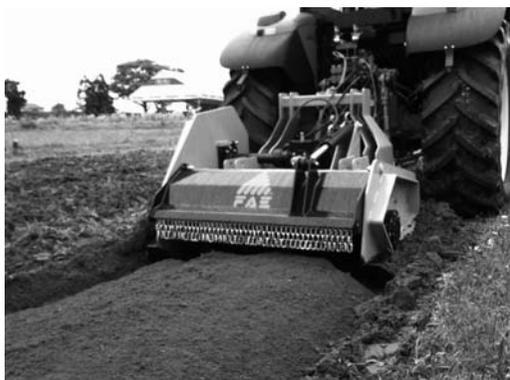
写真-4 ストーンクラッシャー

トラクタの適応馬力は80馬力以上で、作業幅は1.24m、石礫の破碎はアッパー方向に高速回転するローターに固定された破碎歯と機体前部の受け歯に挟んで砕く方式で行う。

作業深さは、30cmまで可能で、地表面の石だけでなく、地中の石も破碎できる。ほ場外へ搬出しないため除礫後の耕土の目減りを防止できる。直径30cmまでの石の破碎が可能で、油圧式のリヤカバーで破碎径の調節ができる。

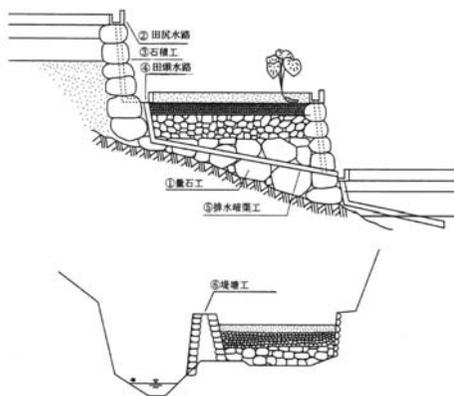
図-2 畳石式わさび田の構造図

わさび田の構造は栽培を行う地域により異なっているが、伊豆天城地域のわさび田は、「畳石式」と呼ばれている。この特徴は、湧水などの良質で、豊富な水量があることが条件で、水が均一にわさび田の上段から下段に流れるため生育のムラが少ないとされている。

畳石式は、上から耕土（砂）、作土（砂利）、心土（玉石）、そして、径30～50cmの大きい石を30～100cmの厚さできれいに地山の上に敷き並べた畳石の4層構造となっている。この畳石の底部は、細かい砂と粘性土を施工し、地山への漏水を防ぐ工夫を行っている。

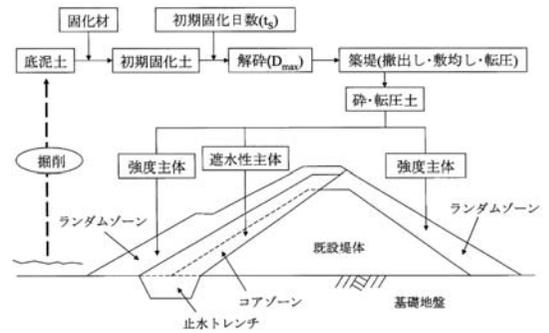
図-1 砕・転圧盛土工法の概念図

砕・転圧盛土工法は、図-1に概念的に示すように、老朽化ため池やフィルダムの堤体改修と池内の底泥土の除去処分を同時に達成するために、底泥土をセメント系固化材により固化処理して所要の強度と遮水性を有する築堤土を製造して堤体の補強や漏水防止のための築堤を行うものである。築堤は一定の初期固化期間 $t_s$ だけ固化させた

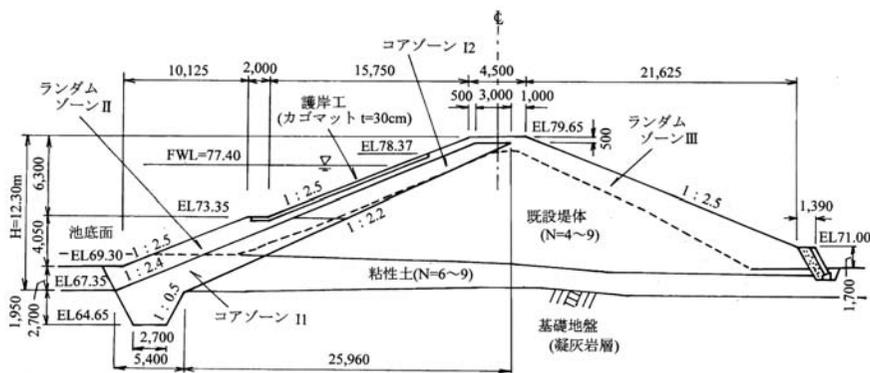
図-2 菜切谷池の改修後堤体の標準断面

菜切谷池では、改修後の堤体を図-2に示すように、堤体上流側にコアゾーンIとランダムゾーンIIを、堤体下流側にランダムゾーンIIIを築造するものとし、池内に堆積した底泥土を活用する砕・転圧土はコアゾーンIのみに使用し、洪水吐や既設堤体の掘削発生土をランダムゾーンII・IIIに使用して場外処分することなしに全量を流用できるゾーニングとした。すなわち、コアゾーンIは既設堤体上流側表層の劣化部を掘削除去し、さらに基礎地盤の止水性が期待できる砂質凝灰岩層 $Y_t$ まで掘り下げてから、止水トレンチ（約 $1,000m^3$ ）とその上層の傾斜部（約 $6,000m^3$ ）を既設堤体上流側に固化処理した底泥土からなる砕・転圧土を用いて築造した。また、ランダムゾーンII（約 $2,900m^3$ ）とランダムゾーンIII（約 $5,500m^3$ ）は洪水吐部と既設堤体などの掘削発生土を流用して築造した。菜切谷池の改修前・後の堤体の仕様は表-1にまとめて示す。また、写真-1は工事開始直前における堤体上流側の堤体状況を、写真-2はほぼ同じ方向からみた改修後の堤体の状況をそれぞれ示す。

菜切谷池における堤体ゾーニングの特徴は、コアゾーンの幅が狭くすべり面全長中に占める砕・転圧土部の占める割合が少なく、堤体安定に必要なとされる砕・転圧土の強度レベルが提高や法面勾配からすると高くなりやすいことである。既設堤体に期待できる強度が高い場合には砕・転圧土と既設堤体との強度差が相対的に少なくできるが、既設堤体に期待できる強度が低い場合には両者の間の強度差が極端に大きくならないようにする必要がある。そこで、コアゾーンIは小段面を境にして上・下層で強度レベルを変え、すべり面が通過し堤体安定にとって重要な役割をする下層のゾーンIIの強度を堤体安定に必要な強度に、小段上層のゾーンI2を施工機械のトラフィカビリティ確保するための施工上必要な最低の強度に設定することにした。

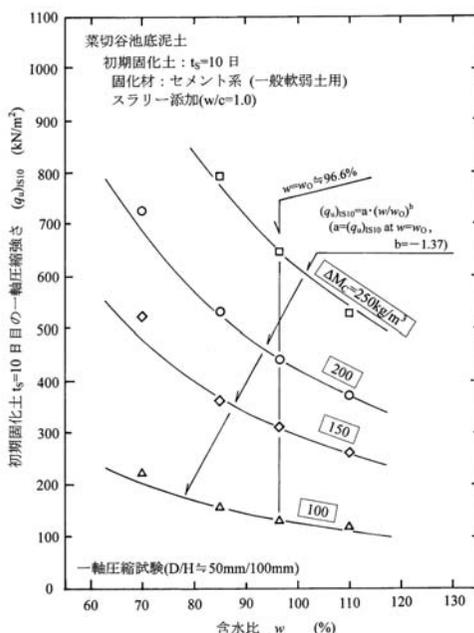
図-6 底泥土による初期固化土の $(q_u)_{IS10} \sim w$ 関係

$$(q_u)_{IS10} = a \cdot (w/w_0)^b \quad (b = -1.37) \quad (1)$$

によりほぼ近似できることがわかっている<sup>3)</sup>。図中の曲線は上式によるものであり、比較的良好な近似を与えることがわかる。式(1)は施工中における固化処理した底泥土の強度に及ぼす $w$ の影響を考慮して $w$ と $w_0$ の差に応じて $\Delta MC$ を加減するのに使用できる。

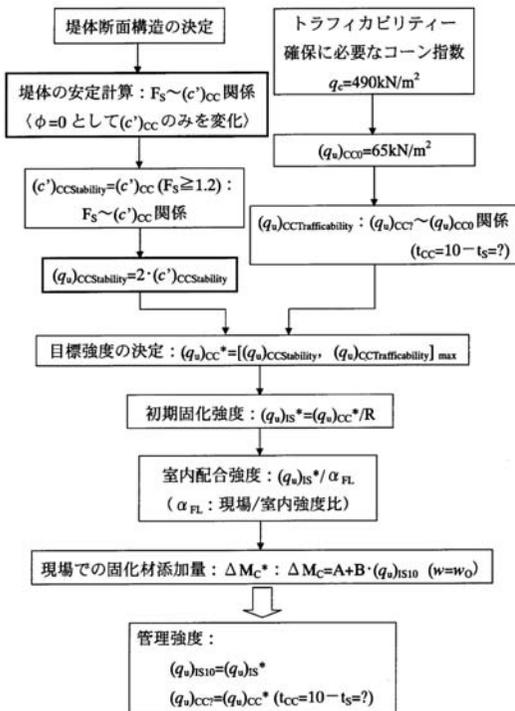
図-11 目標強度の設定と固化材添加量の決定

の関係が成り立ち、内部摩擦角  $(\phi')_{CC}$  は無視するものとする ( $(\phi')_{CC}$  を考慮する場合もある)。堤体安定に必要な砕・転圧土の強度パラメータ  $(c')_{CCStability}$  は図-2に示した図-11の左側の手順により求められ<sup>3), 4)</sup>、堤体ゾーニングについて砕・転圧土の強度パラメータのうち  $(c')_{CC}$  だけをパラメトリックに変えて安定計算を実施して  $F_s$  と  $(c')_{CC}$  の関係を求め、 $F_s \geq 1.20$  に相当する値として逆算される。

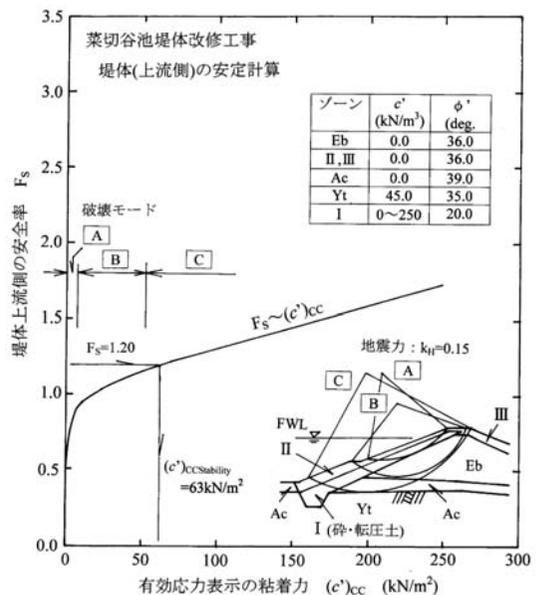
図-12 安全率  $F_s$  ~ 碎・転圧土の粘着力  $(c')_{cc}$  の関係

菜切谷池の安定計算は、配合試験において碎・転圧土の  $(\phi')_{cc}$  は  $\Delta M_c$  に関係なく  $(\phi')_{cc} \approx 20.0^\circ$  が確保できることを確認できたので、これを無視せずにそのまま考慮することにした。安定計算はFWL時に、この地域で想定される地震力（水平震度係数  $k_H = 0.15$ ）を加えた条件下で行ったが、得られた  $F_s$  と  $(c')_{cc}$  の関係を図-12に示す。図から以下のことがわかる。すべり面による破壊モードは  $(c')_{cc}$  の値により以下のように異なる。 $(c')_{cc} \leq 7 \text{ kN/m}^2$  の範囲では、すべり面が小段上層の碎・転圧土ゾーンI内を長く通る破壊モード（A）である。  $7 < (c')_{cc} \leq 50 \text{ kN/m}^2$  の範囲では、すべり面が既設堤体内を長く通るような破壊モード（B）となっている。さらに、  $(c')_{cc} > 50 \text{ kN/m}^2$  の範囲では、すべり面はゾーンI内を最短、かつ既設堤体と基礎地盤内を最長になるような破壊モード（C）になっている。つまり、Cの範囲では、  $(c')_{cc}$  が増加しても全すべり面長に占めるゾーンI内を通るすべり面長の割合が常に小さく、  $(c')_{cc}$  の  $F_s$  への寄与が小さくなっていることがわかる。
