水と土

No.152
2008

2008 MARCH No.152

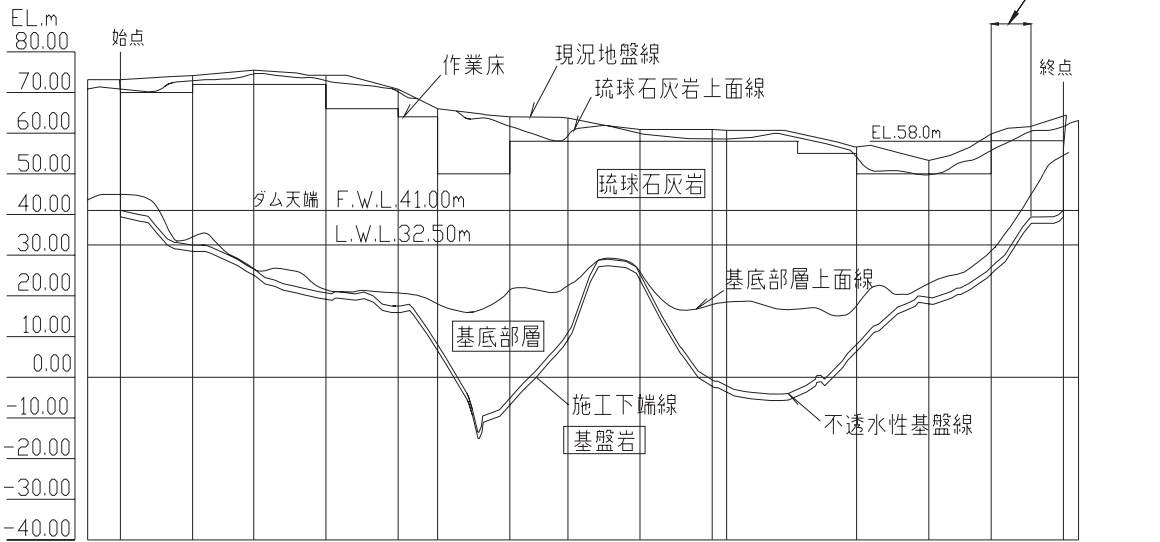
図-3 伊江地下ダム縦断面図

ダム軸全体計画縦断面図

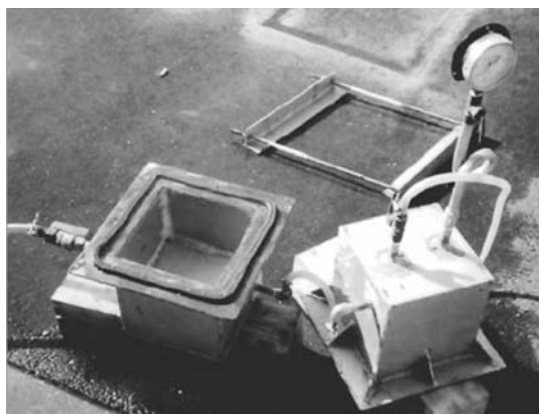
写真-3 止水試験装置

試験方法は写真-3のような止水試験装置を製作し、まず所定の目地間隔となるように、ボルトで目地間隔を調整した後、一定水圧で3分間保持し、漏水の有無を確認した。パッキン材高さ、目地幅を変え、3パターンでパッキン材を圧縮し、3段階の水圧をかけ漏水の確認を行った。なお目地構造として施工時には内目地に無収縮モルタル等によりコーキングを行うが、試験では純粋なパッキン材の性能を確認するため、内目地処理は行わないこととした。

試験結果は表-3のとおりである。全てのケースにおいて、最大水圧（基準の3倍値）でも漏水

は認められなかった。このことから、標準的な目地間隔のケースであるパッキン材の圧縮率33%においても十分に止水性があることが確認できた。

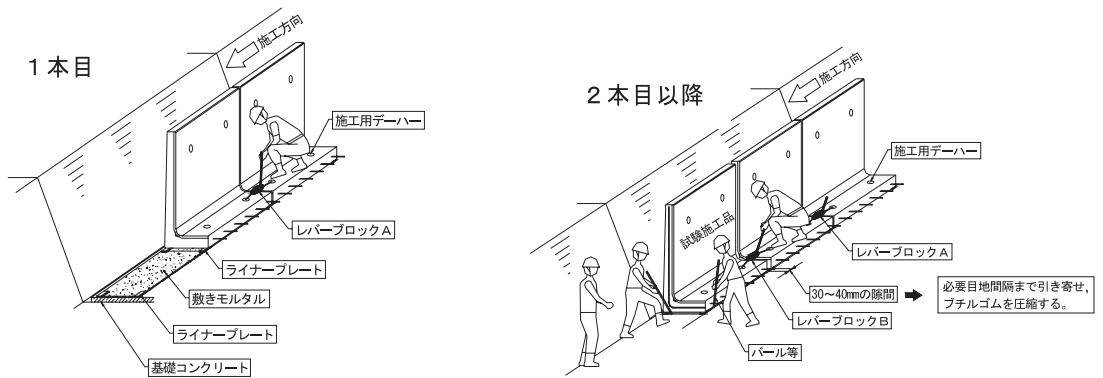
図-2 引寄せの概要図

A案(従来)の施工	C案(引寄せが必要な)の施工
① ・ライナープレート設置(高さ調整)	① ・ライナープレート設置(高さ調整)
② ・敷きモルタル均し	② ・敷きモルタル均し
③ ・製品設置	③ ・製品設置
④ ・パール等での微調整	④ ・引寄せ治具(レバーブロック)セット
⑤ ・所定目地間隔確保	製品引寄せ
	⑤ ・所定目地間隔確保

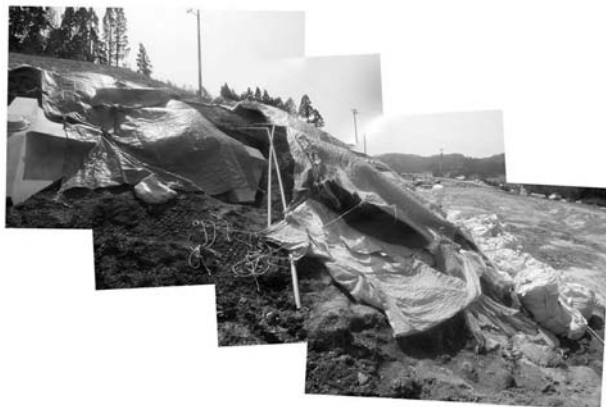
写真-3 表層崩壊の発生

表層崩壊の発生規模を確認するために簡易動的コーン貫入試験を行った結果、緩んだ領域の層厚は最大で1.2m程度と推定された。また、破碎帯から外れた区域における既設のアンカーに異常は確認されなかった。表層崩壊の規模から推定して、応力開放や地山の強度低下の進行そして地山全体が湿潤な状態となったことにより、地山表層部が緩んで地山中に潜在する分離面に沿った進行性の小規模すべり破壊が発生したものと推定される。以上の結果から、アンカーの定着層への影響はなく施工済アンカーは有効に作用していると判断した。

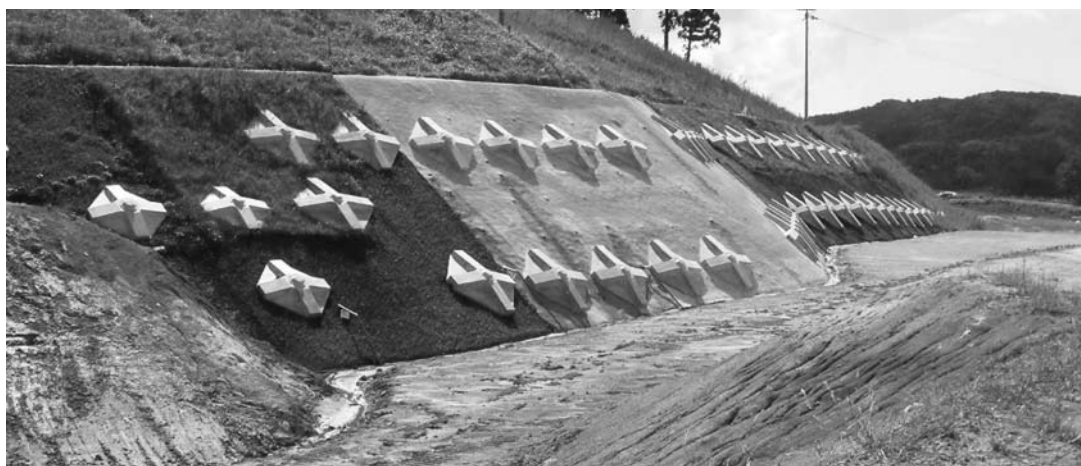
写真-5 対策工の施工完了

施工手順の検討結果に従い、表層崩壊箇所にて対策工を実施した。施工に先立ち、所定の改良強度が得られるように、セメント改良の固化剤添加量を室内配合試験によって決定した。
