水と土

No.154
2008

Japanese Association for
the Study of Irrigation,
Drainage and Reclamation
Engineering

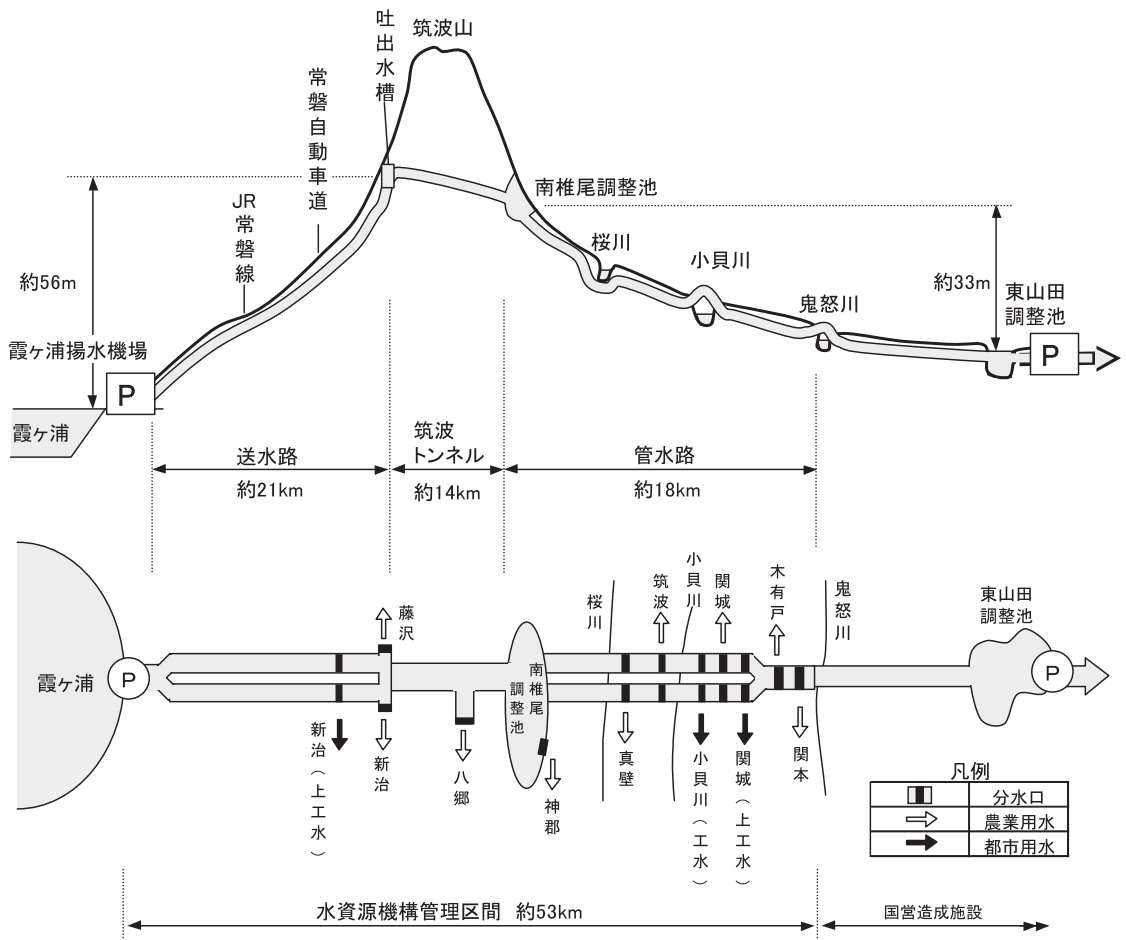
図-1 施設模式図

霞ヶ浦揚水機場から国営造成施設引継ぎ地点までの間には、9箇所の農業用水分水工及び3箇所の都市用水分水工があり、各分水工への用水供給を行っている。図-1に施設模式図を示す。

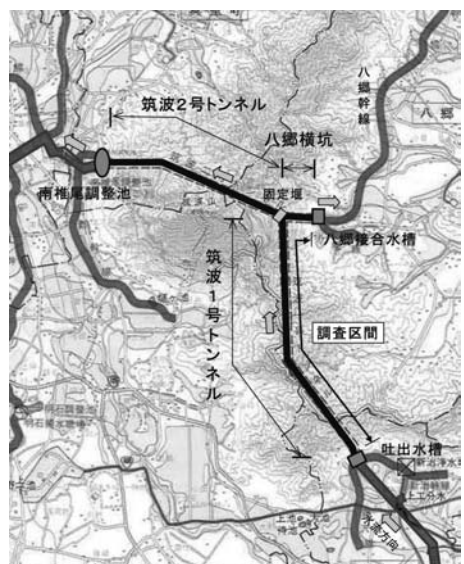
図-2 筑波トンネル位置図

基幹線水路の中流部に位置する筑波トンネルは、総延長約14kmの長大水路トンネルで、霞ヶ浦揚水機場より吐出水槽へと送水された用水を、筑波山を縦貫して南椎尾調整池へと導水する施設である。また、吐出水槽から約7.2km下流のトンネル内に固定堰を設け、八郷横坑へ分水して農業用水の供給を行う。

筑波トンネルは大きく3つの施設に区分され、吐出水槽から固定堰までを筑波1号トンネル、固定堰から南椎尾調整池までを筑波2号トンネル、固定堰から分岐し八郷幹線接合水槽までを八郷横坑という。図-2に各施設の位置図を、表-1に筑波トンネルの諸元を示す。

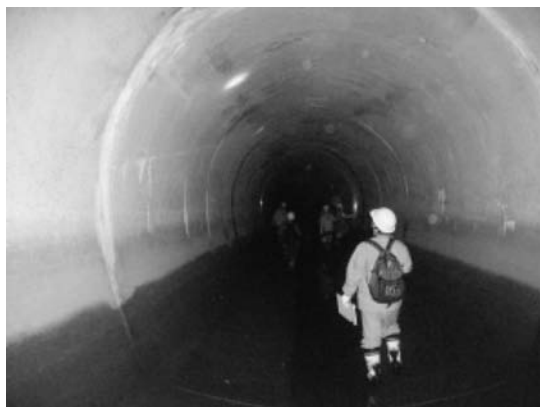
写真-1 目視点検の状況

- ・剥離及び剥落の有無
- ・ひび割れの有無
- ・湧水の有無
- ・コンクリートの劣化
- ・その他（堆積物の有無など）

- ・カウンター及びチェックシートにより目地ごとにバレルチェックを行い、点検位置を把握する。
- ・10バレルごとにマーキングを行う。
- ・20バレル毎にトンネル内の写真撮影を行う。
- ・ひび割れ等が発見された場合は、写真撮影及びスケッチにより記録する。
- ・100バレルごとにシュミットハンマによる現地強度試験を行う。

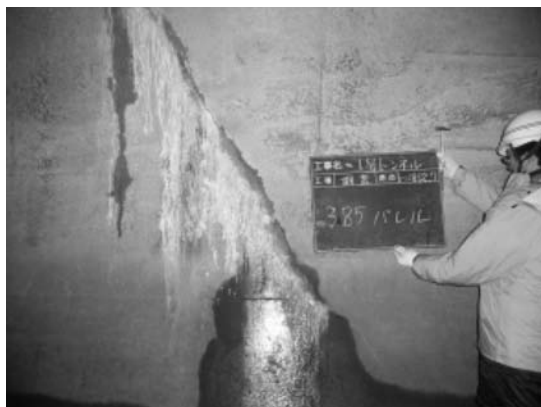
写真-2 トンネル内の状況

点検を実施した, 筑波1号トンネル及び八郷横坑の計8.6kmの区間においては, ライニングの剥離や剥落などの発生はなく, また地山の緩みなどによる沈下やたわみといった変状も確認されなかった。

ひび割れの発生については82箇所を確認されたが, 開きまたは段差といったひび割れの進行は見受けられなかった。また, ウィーブホールからの湧水が9箇所, コンクリート打ち継ぎ目からの湧水が12箇所を確認されたが, いずれも湧水量は微量であった。

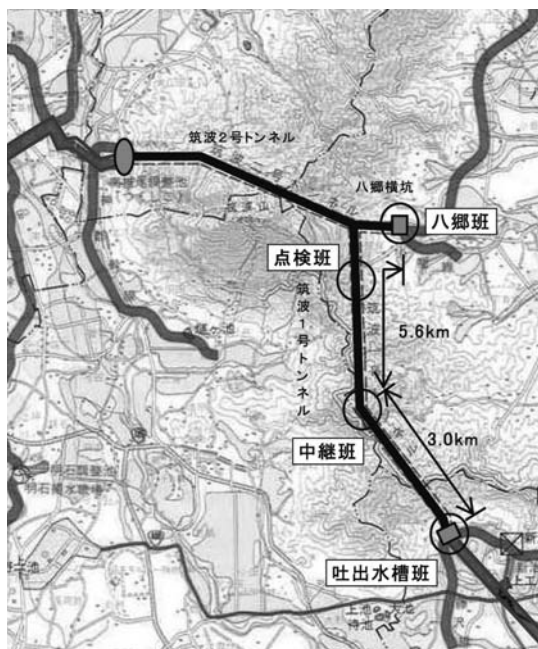
図-4 通信局の配置

トンネル内外の連絡を確実なものとするため、通信局をトンネル点検班、吐出水槽班、八郷班、中継班の4地点に配置した。図-4に通信局の配置図を示す。

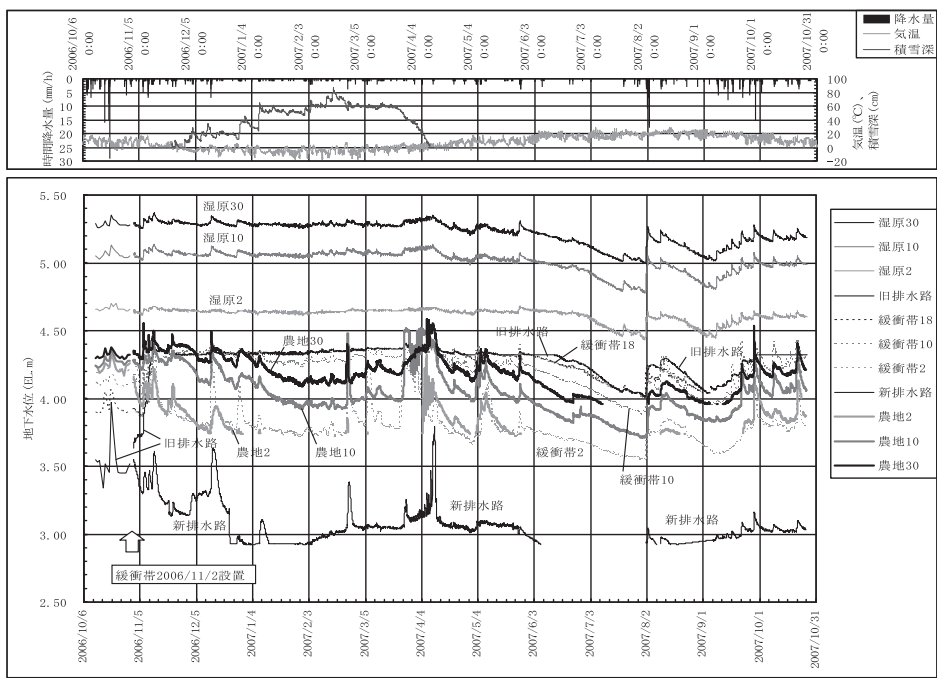
図-8 落合緩衝帯（高位泥炭地）地下水位変動

図-8, 9は緩衝帯実証試験地における降水量及び積雪深、地下水位等を時系列に表したものである。平成19年は、積雪量、降水量ともに少ない年であった。特に6～7月期の干天日数は54日間であり、近年30ヶ年で2番目、1/10年確率の渇水年であった。

そのため、低位泥炭地、高位泥炭地ともに、6～7月の植生が繁茂し蒸発散量が大きくなる時期に湿原側、農用地側ともに地下水位の低下が見られた。しかし、8月以降の降雨により徐々に水位

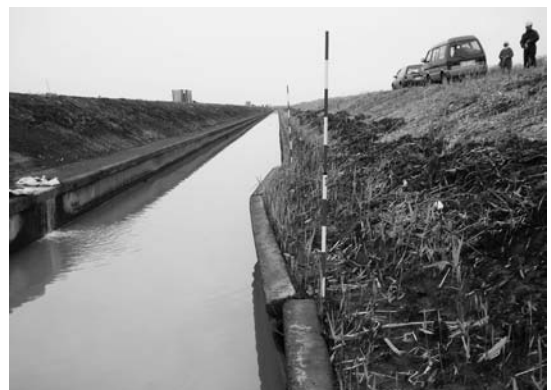
写真-2 矢板転倒の状況

しかし、現況排水路は30年以上経過している施設であり、一部において現況利用が困難であるほど矢板が大きく転倒している箇所がある。（写真-2）

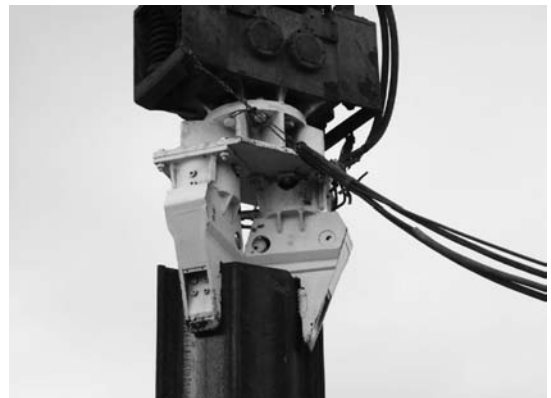
写真-3 ハット形鋼矢板専用チャック

このように、従来の鋼矢板に対して優れた点が多いハット形鋼矢板であるが、打ち込みに専用のチャック(持ち手)が必要であり、従来のチャックに比べて取り扱い数が少ない状況にある。(写真-3)

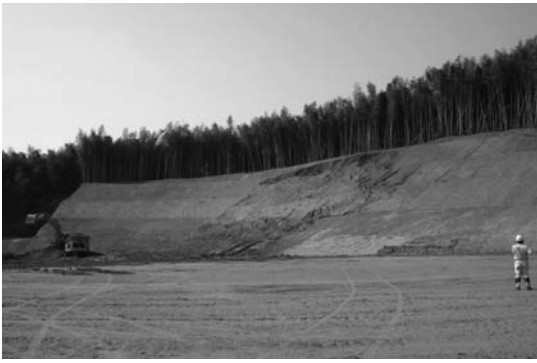
写真-1 すべり状況

調整池の掘削工事は、図-1に示す上流池に係る池敷き及び第2副堤基礎地盤から開始した。平成19年4月、第2副堤右岸上流部の管理用道路法面を掘削中に、切土法面に地山のすべりが発生した。(写真-1)

ところが、第2副堤右岸上流部の管理用道路(H=26m, 勾配上段1:1.0, 下段1:2.0)を掘削中に掘削高さ約H=15mに達したときに掘削面に変状が確認されたため、掘削勾配を1:1.5に変更した。掘削を開始し、残りの掘削高さ1mに達したところで地山のすべりが発生した。

このため、地質の専門家等を含めた地質調査を実施したところ、原因はマサ土地盤の中に粘性土のシームが流れ盤状に存在したため、それが滑材の役目をし写真-2の様なクサビ状すべりを発生させた。

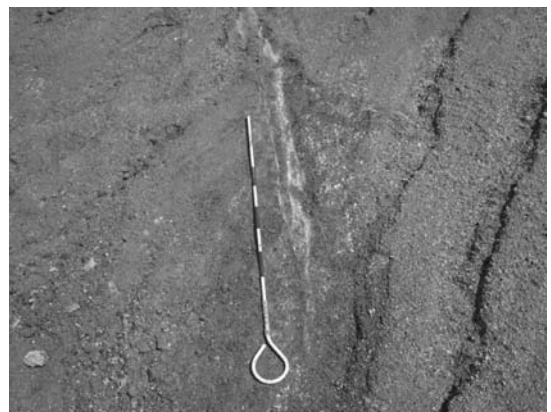
写真-3 熱水変質粘土

マグマが冷えて花崗岩が形成される際には冷却収縮に伴って規則的な亀裂が形成される。そこに、マグマの固化に際して最後に取り残された300℃程度にもなる高温の水(熱水)が入り込むと、亀裂の両側の岩石を変質させて熱水変質粘土が形成される。熱水変質粘土は本来白色～淡緑色をしているが、風化の影響により薄いクリーム色～黄灰色に変化する。(写真-3)また、本地域では熱水変質粘土脈や熱水変質粘土を挟まない亀裂面においても、亀裂面が黒色化して筋状の模様ができていくものも多く見られる。これはその面を境として両側がせん断を生じたためであり、黒い鏡肌状の面と呼んでいる。(写真-4)

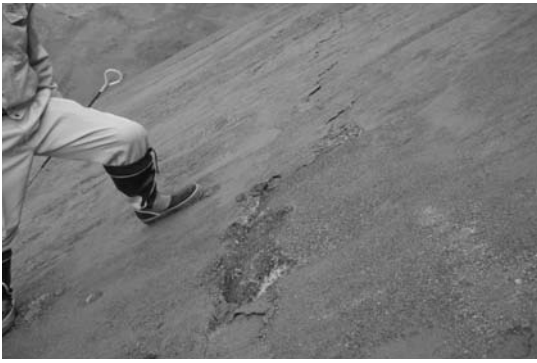
写真-7 変状状況

第3副堤左岸アバット部法面 (H=19m, 勾配1:1) (写真-8) においては、下段法面に差し目の熱水変質粘土が確認された。熱水変質粘土の勾配が法面勾配と逆の差し目であったことから、掘削後の変状を監視していたが1cm程度せりあがりが生じた。(写真-7)

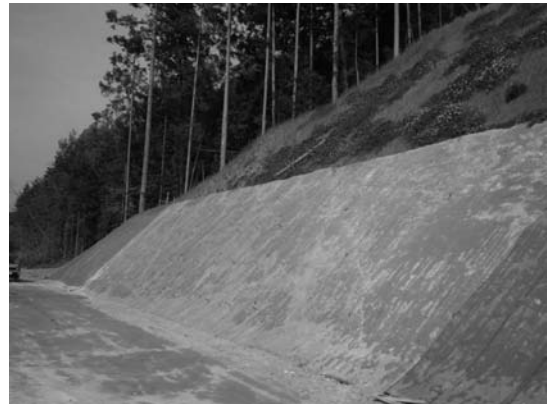
写真-9 熱水変質粘土状況

仮締め切り堤下流部の右岸管理用道路法面(H=20m, 勾配1:1)(写真-9)においては、下段法面に差し目の熱水変質粘土が確認された。熱水変質粘土の勾配が法面勾配と逆の差し目であったことから、掘削後の変状を監視していたが1cm程度せりあがりが生じた。

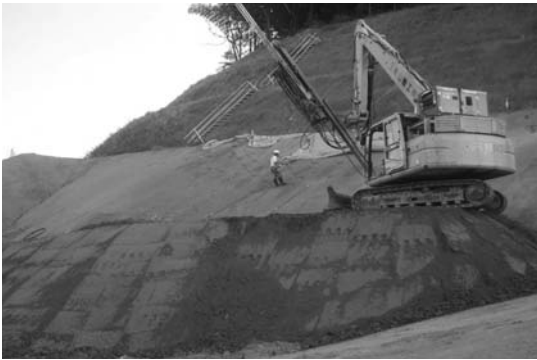
写真-8 ロックボルト打設状況

当該法面は、地山が強度の大きいGr-2Aであり、熱水変質粘土の勾配も差し目であったが、変状が生じていること及び法が高く上載荷重が大きいことを考慮して、ロックボルト(L=5m)による対策を行った。なお、本施工箇所は、堤体のアバット部で盛立てまで短期間であることを考慮し、モルタル吹き付けは施工していない。(写真-8)

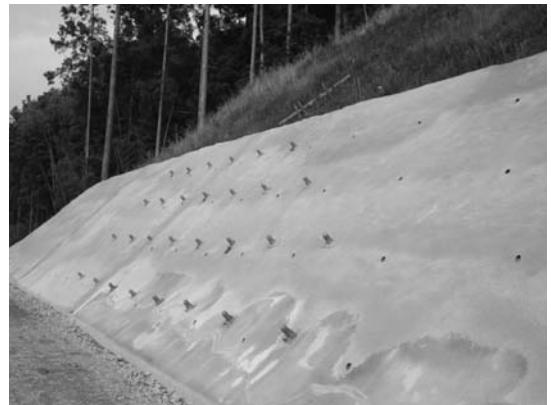
写真-10 ロックボルト施工状況

当該法面は、地山が強度の大きいGr-2Aであり、熱水変質粘土の勾配も差し目であったが、変状が生じていること及び法が高く上載荷重が大きいことを考慮して、ロックボルト(L=4.5m)+吹き付けにより対策を行った。(写真-10)

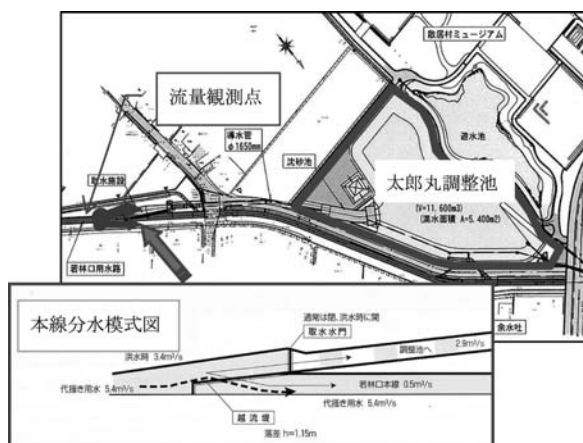
図-5 調整池平面図

洪水調整は水位基準点で溢水が予測される危険水位に達した時点で、調整池の水門を開放し計画調整量 $Q = 2.89\text{m}^3/\text{s}$ を人工的に流入・調整する方式とした。なお、水門から調整池までは暗渠構造とし所定の流量以上の流入を抑止するとともに、調整池には余水吐を設けた。

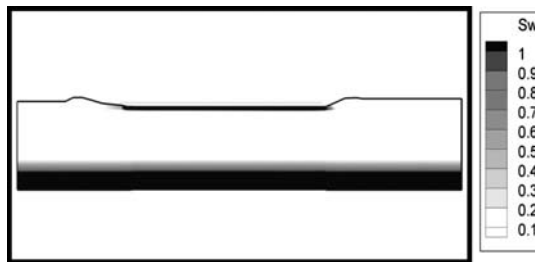
図-23 洪水流入1.0hrの飽和度分布

飽和度の進展を解析すると，原地盤の飽和度は図-22から図-27へ進展する。貯水位満水時の飽和度(S_w)分布が図-24である。貯水位満水時においても，浸透水は地下水と連動していない。貯水位下降途上の飽和度分布が図-25，貯水位降下後が図-26である。いずれも，飽和度1.0以下の部分を有しており，原地盤全体が完全飽和に至る以前に浸透が終了したことを表現している。

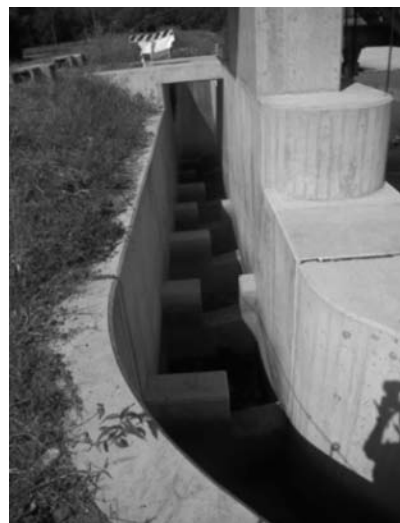
写真-7 魚道

頭首工の設計は、周辺の自然環境や景観との調和に配慮して行なわなければならない、河川に生息する魚類等を幅広く対象とした設計がなされるものとされている。小倉川頭首工においては代表魚種を「アユ」としてアイスハーバー式の魚道が設置されている。その性能について採捕調査を行い、魚種同定により確認した。

表-3に示す魚類採捕結果によれば代表魚種のアユをはじめとした計6種の魚類の遡上が確認できた。

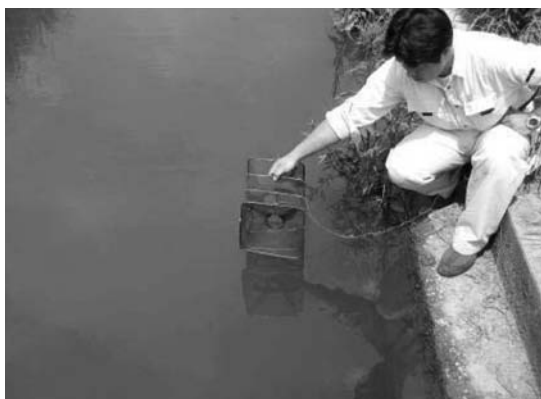
写真-2 カゴ網による調査

カゴ網での調査はエサで周辺の魚類を誘導し捕まえるものである。木や橋の陰など魚が留まりやすい場所で調査を行う。

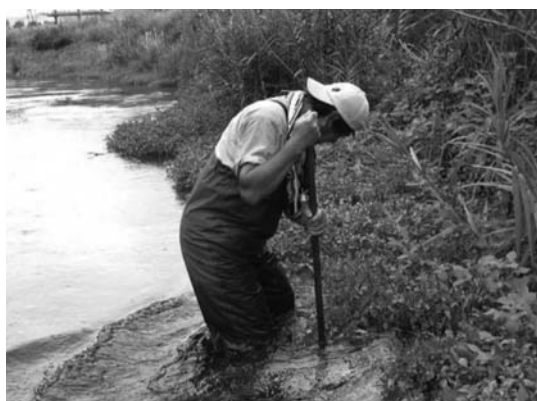
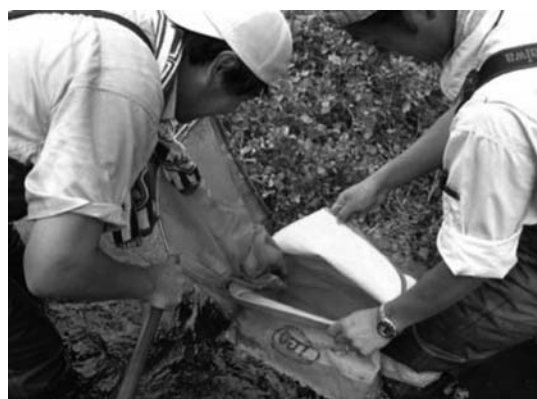
写真-3-1 タモ網による調査①

タモ網は、人が網の中に魚類を追い込む等して捕まえる調査道具である。植物が生えている水際など、魚類が隠れていそうな場所での調査で使用する。

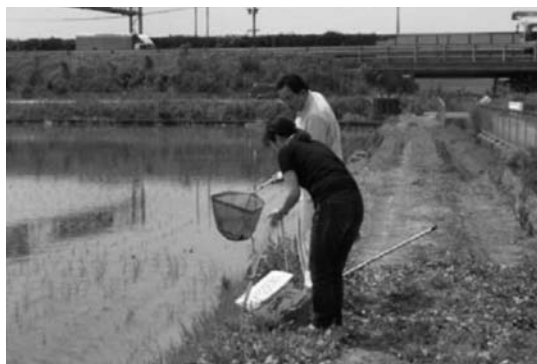
写真-4 タモ網によるカエル調査

次に、カエル調査は、1地区で少なくとも1地点で調査を行うこととしており、調査地点は水田周辺の適度に草が生えた畔や水路の土手、農道である。

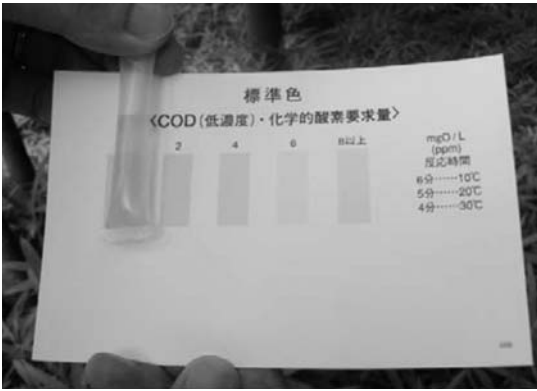
写真-5 環境調査による水質確認の様子

環境調査は、魚類調査を実施した調査地点の流速・水温・水深・底質・水質（COD）等の測定を実施するものである。

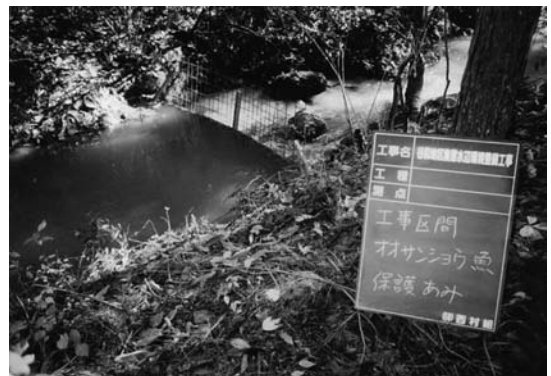
写真-1-3 オオサンショウウオ保護あり設置状況

- ・施工中は生息に留意し、個体を発見した場合は一時捕獲し、上流および支流の工事区域外に移動させる。(写真-1-1, 1-2)
- ・工事区域への侵入防止のため、施工区間の最上流および最下流にネットを配置する。(写真-1-3)

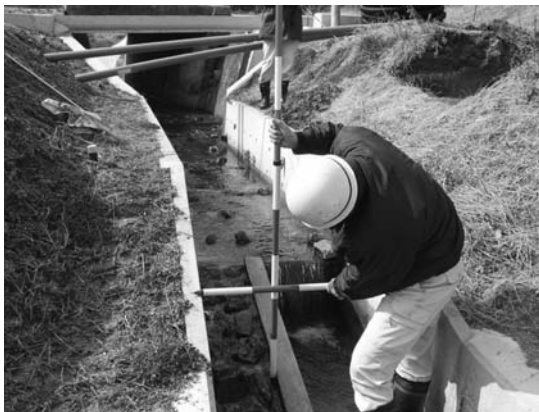
写真-2 水路改修工事区外上流側魚道スロープ

- ・水路改修工事区外上流の、落差工1箇所、ゲート1箇所については、魚道スロープを設置することとする。(写真-2)

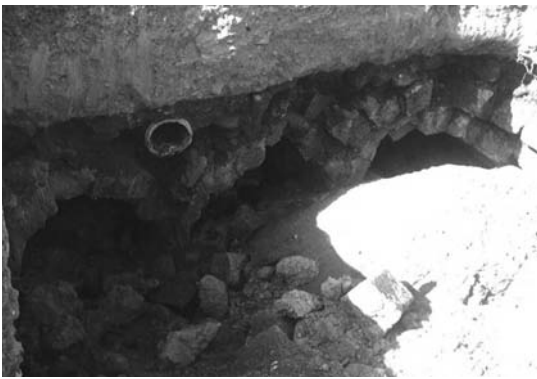
写真-3 旧宮竹用水取水口（アーチ形水路3本）

宮竹用水の起源はあまり明らかになっていないが、用水が現在の能美市宮竹町から取水していたことから、この名前が付いたと言われている。宮竹用水に取入口が設置されたのは、正徳～享保年間（1715年頃）と言われており、寛政年間（1800年頃）には、現在の能美市灯台笹町地内で取水されていたようである。過去には、絵図上でしか確認されておらず「幻の水路」と言われていた取水口は、平成3年12月に灯台笹町の道路下から見つかっている。（写真-3）これは、約200年前の寛政期のもものと推定されており、高さ1.3m×幅1.3m

のアーチ形の取入口の構造は、上幅34cm、下幅26cm、高さ30cmの擬灰岩を台形に整えた切石を、二段に積み重ねたものとなっていた。

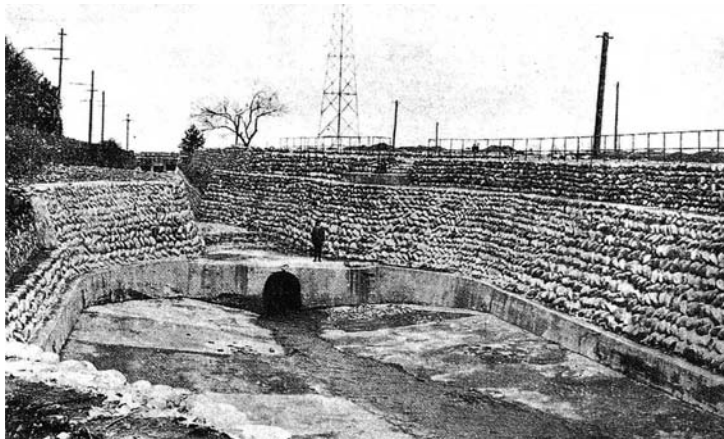
写真-5 旧宮竹用水路沈砂池(昭和25年3月完成。能美市岩本町)

その後、昭和16年(1941)に白山堰堤を嵩上げし、七ヶ用水の取水口をそこに移す議論がわき上がり、宮竹は簡単には承伏できないと、10数回の交渉の後、ようやく妥結に至った。その内容は、配水契約の更改、分水会議の簡易化、比例分水ならびに前述の分水路を生かすこと、基盤施設整備として、取水隧道及び水路の通水断面の拡張ならびに改修、これに伴う岩本堰の水門化、沈砂池の設置(写真-5)、さらに補給水門の増設、水門、道路の新設等を国営事業として施行することであった。その事業は、昭和23年4月より総工費32,631,800円、うち地元寄付7,907,950円により竣工し、合わせて配水契約の実施の運びに至っている。

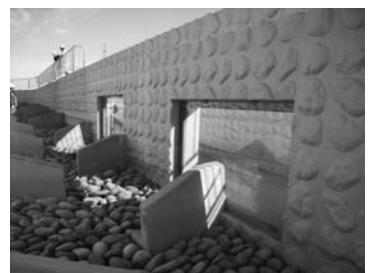
魚道モニタリング施設事例
（石部頭首工）
