水と土

No. 161
2010
November

Japanese Association for
the Study of Irrigation,
Drainage and Reclamation
Engineering

2010 NOVEMBER No.161

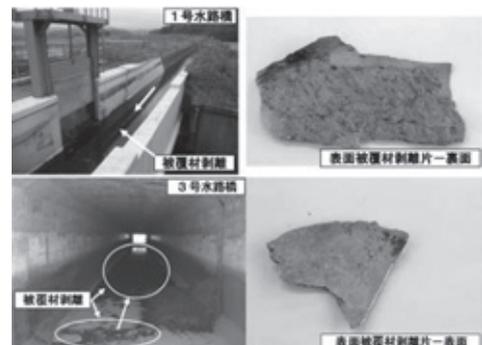
写真-1 剥離・磨耗の劣化

水路橋では、底版における表面被覆材の剥離や側壁の磨耗が顕著であった（写真-1）。

その結果、1号水路橋の側壁では、超音波伝播速度が一般的な基準値3,500~4,000m/sを下回り、底版では圧縮強度が設計基準強度21.0N/mm²を下回るなど、母材組織の脆弱化と剥離が進行していることが確認されており、水路橋の現在の環境面から、滞水と湿潤化による凍害が劣化の要因であると推測される。

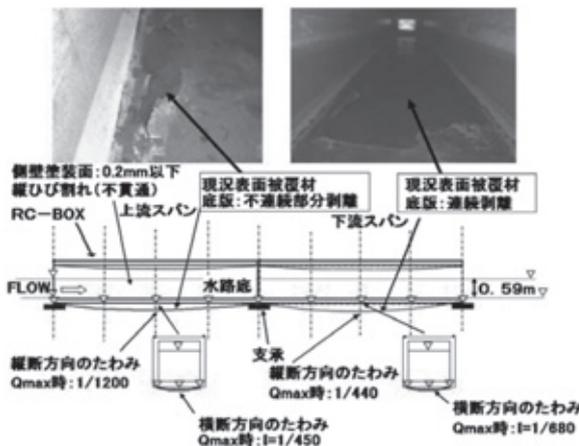
図-2 3号水路橋のたわみと剥離の関係

一方、3号水路橋では、側壁及び底版とも、圧縮強度、超音波伝播速度は基準値を上回っており、母材組織の脆弱化はあまり進行していないが、水路橋に大きなたわみが発生していることが確認され、このことが母材のひび割れや被覆材の剥離に影響を与えているものと考えられる(図-2、表-3)。

特にボックス構造である3号水路橋は、河川沿いの風道により水路橋の上下面から寒気が強く作用することから、底版と側壁の外側から数多くの乾燥収縮ひび割れが見られる。このひび割れが進行していくことにより、たわみが増大し、被覆材が追従できなくなって底版部の表面剥離が拡大したものと考えられる。

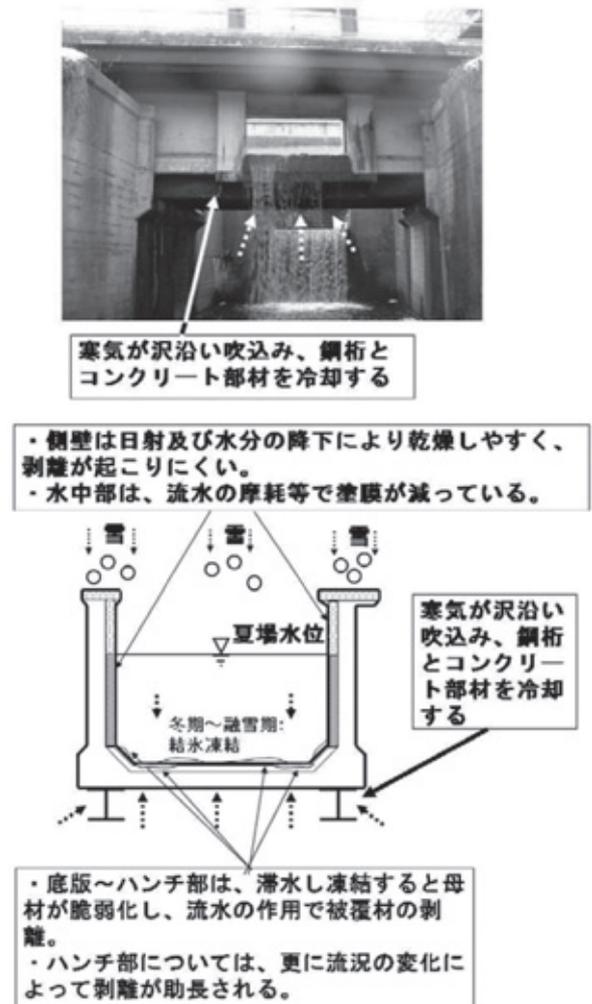
図-3 水路橋劣化のメカニズム(1号水路橋)

これらの調査結果を踏まえ、水路橋の補修工法の検討に向けて、表面被覆材の劣化メカニズムの解明を行った結果(図-3、図-4)、①寒気や風道による乾

燥収縮、②滞水による冷却、結水、凍結融解、③水重及び積雪による加重など、複合的な因子が水路橋の上下面及び内外面に繰り返し作用していることが表面被覆材の剥離の要因であることが示唆された¹⁾。

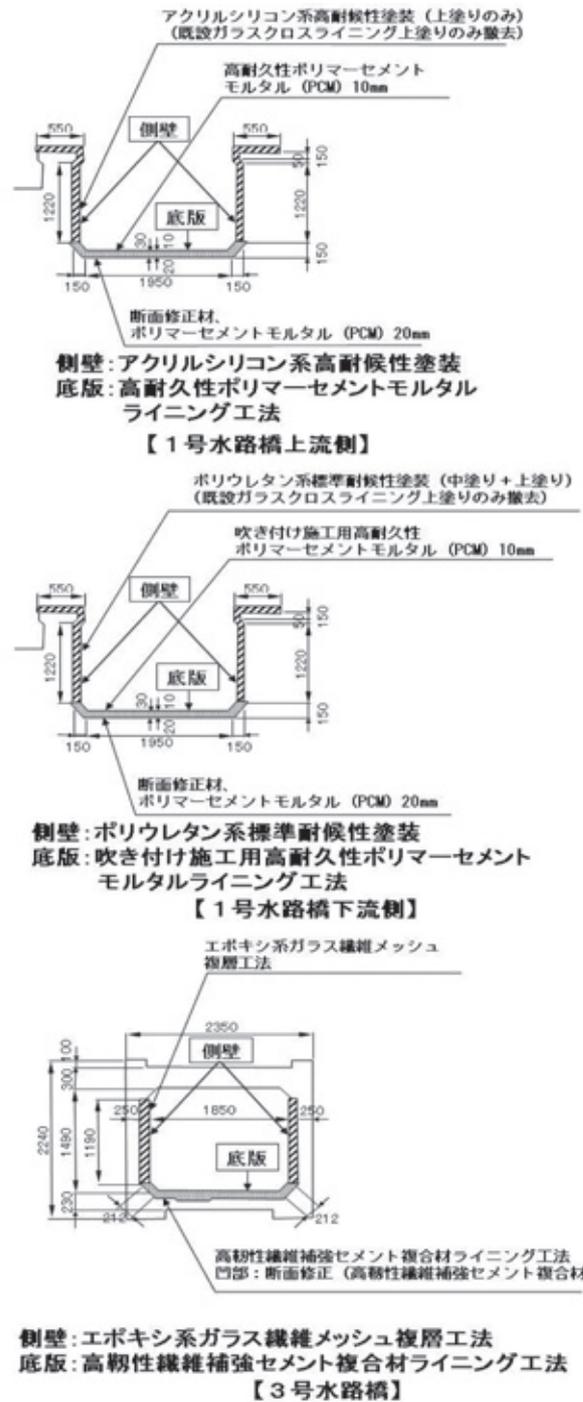
図-5 各補修工法の施工断面

各部の側壁、底版における補修工法選定の考え方は以下のとおり（表-4、図-5）。

再塗装をする上で、有機系の標準型ポリウレタンの上塗材の耐用年数は5～8年とされていることから、耐用年数を底版と同じ15～20年に長寿命化するため、高耐久性材（アクリルシリコン系高耐候性塗料）を用いて薄膜塗布する部分（上流側）と、標準耐久性材料（ポリウレタン系標準耐候性塗料）を標準の2倍厚で厚膜塗布する部分（下流側）とに分けて補修を行い、耐久性の比較をすることとした。

凍害による母材コンクリートの脆弱化により、ガラスクロスが剥離してきているため、脆弱化した箇所を撤去して、耐摩耗・耐凍害・耐中性化に優れた高耐久性無機系表面保護工を行うことで、15～20年の耐用年

この表面被覆材の耐用年数は既に超過しているため、既設のエポキシ樹脂系塗装を全撤去し、ひび割れ抵抗性、耐磨耗性を考慮したシート材との一体化による有機系再補修(エポキシ系ガラス繊維メッシュ複層工法)で機能回復を図ることとした。

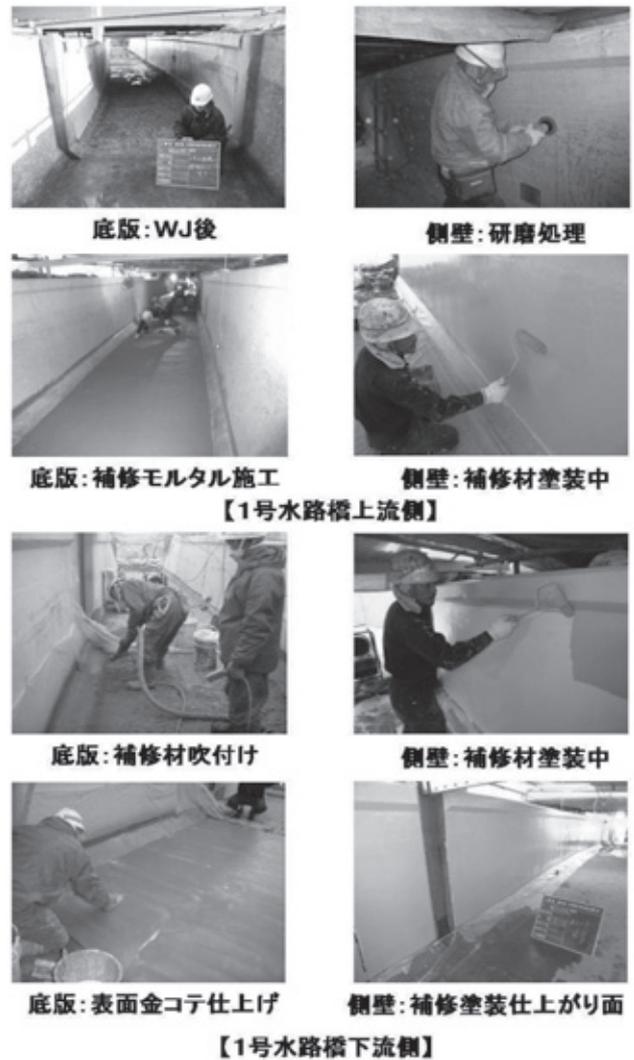
写真-2 施工状況 (1号水路橋)

- ①集中的な降雨が施工区間へ浸入しないよう排水に十分配慮した。
- ②低温期での薄層施工のため、養生にあたっては給熱温度管理で、表面の乾燥化に注意し給熱の仕方、温度計測位置に注意した。
- ③水路橋のため、底版下面や側壁外面から冷気の影響を受けるため温度管理にあたっては、外気温(桁下)も確認し、耐久性・強度の確保のため初期凍害の防止に努めた。
- ④母材コンクリートとの一体性を確保するために、底版では、付着性²⁾の高いはつり方法(ウォータージェット工法)を選定するほか、建研式付着試験やシュミットハンマーによる圧縮強度試験を行い、試験施工材料に必要な性能の確保を図った。

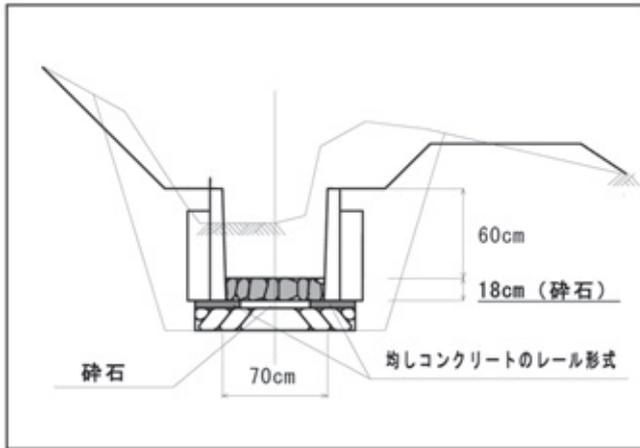
図-4 見直し後の標準断面図

- (1)カワシンジュガイの生息場所を確保するため、2面水路（一部底の無い水路）とし、水路底に碎石を厚さ18cm敷き均すこととした。（図-4）

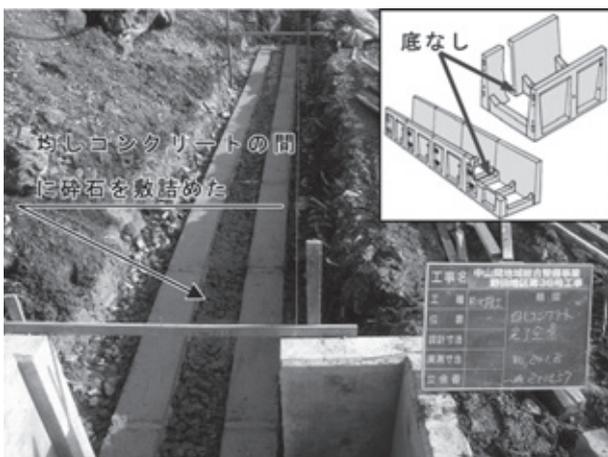
写真-4 均しコンクリートのレール施工

- (2)さらに、2面水路の均しコンクリートをレール形式とし、均しコンクリートの間には碎石を敷くこととした。これは、カワシンジュガイが水路底に敷いた碎石からさらに下部の碎石にも潜れる構造とし、より良好な生息環境を確保することとした。（写真-4）

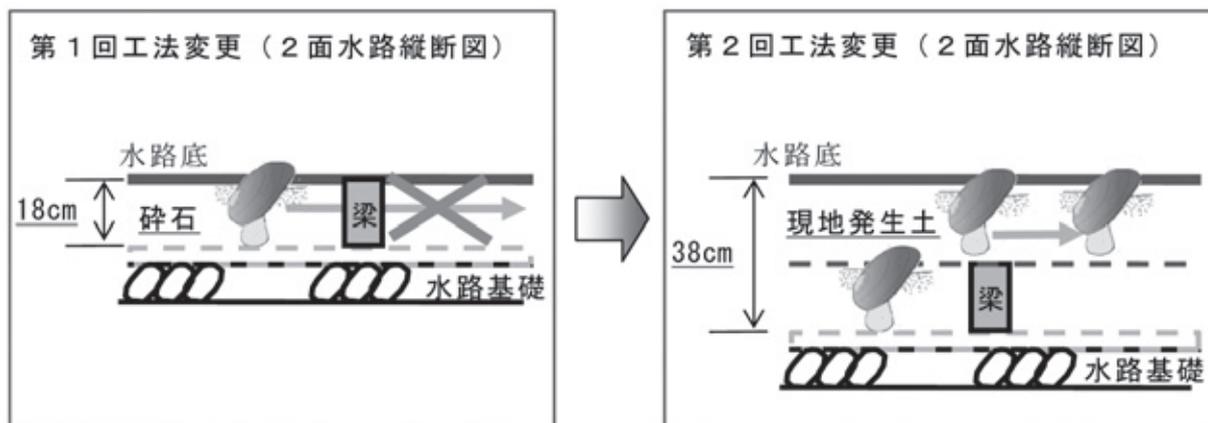
図-5 工法変更

- (1)第1回目の工法変更では、2面水路の底に碎石を敷詰めることとしていた。しかし、生息環境の変化を低減させるために、敷材料を「碎石」から「現況水路底の土砂」に変更とした。（図-5）
- (2)また、水路底の土砂の厚さを18cmとしていたが、水路底部にある梁によって、カワシンジュガイの水路内移動を妨げる恐れがあることから、土砂の厚さをさらに20cm嵩上げし、38cmとして、水路内移動が可能とするように配慮した。（図-5）
- (3)カワシンジュガイの生息に必要な日陰を残すため、水路の計画センターの位置を50cm移動させ、立木の伐採を最小限とした。（図-6）（写真-8）
- (4)ヤマメなど魚の棲みかや、増水時の逃げ場、産卵場所を確保するために、淀み部となる湾処（ワンド）工を5箇所設置することとした。（写真-9）（図-7）

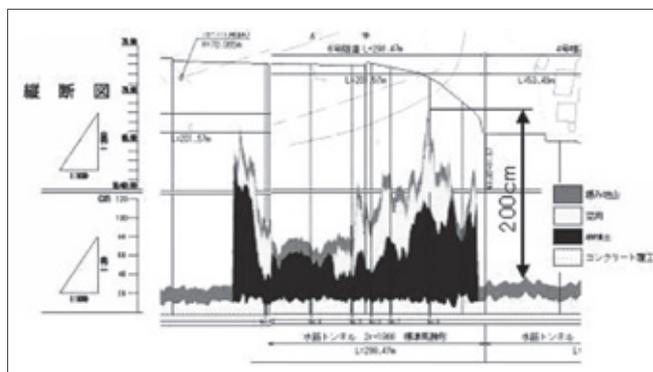
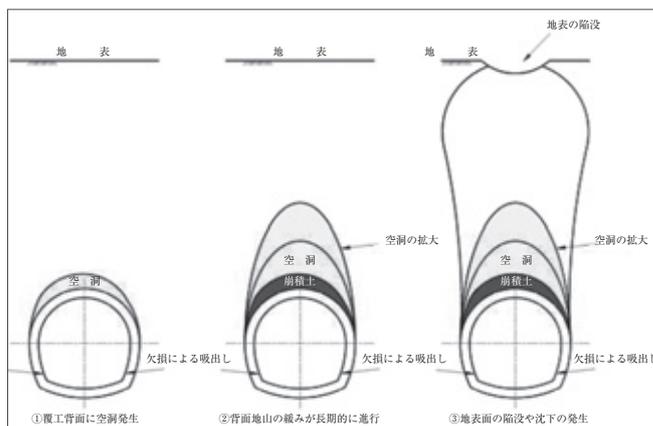
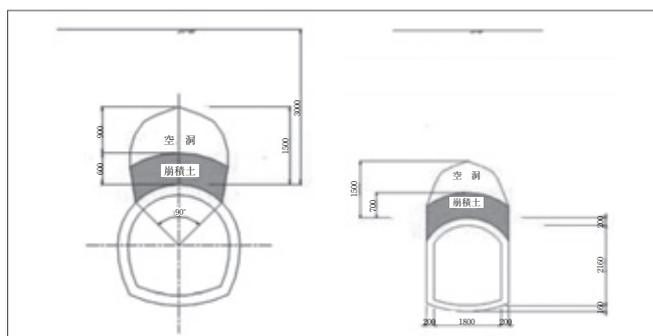
図-4 空洞関係図

その結果、図-4事例に示すように、ほぼトンネル全線にわたり空洞（覆工背面の崩積土を含む。地区最大で200cm）が確認された。

空洞調査及び地質調査から本地区の地表陥没の原因は、掘削のため支保工を立て込むため余堀りが充填されず、その後背面地山が経年変化や湧水による地山土砂がトンネル欠損部から吸い出され、地山のゆるみ領域が広がり、地表陥没に至ったものと推定している。

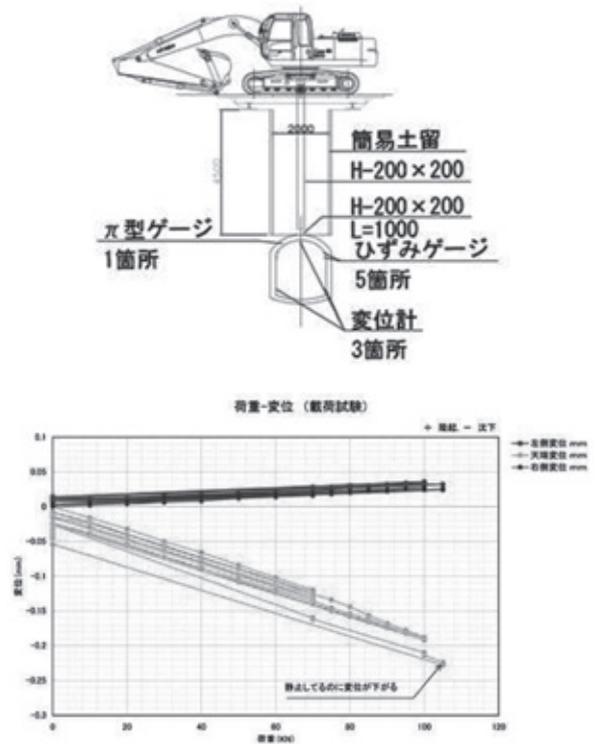
図-5 現場载荷試験

荷重は最大100kNまで载荷した時点まで弾性的の変位を示していたが、105kN载荷させ静止した時点で変位に異常が確認されたため、そこで試験を打ち切った。なお、载荷試験前にATENA（計算力学研究センターが扱っている非線形有限要素法解析プログラム）により水平荷重が作用しない状態で破壊シミュレーションをした時の破壊荷重100kNにほぼ近似した。この試験で得られた水平変位データ及びひずみデータを図-5に示す。

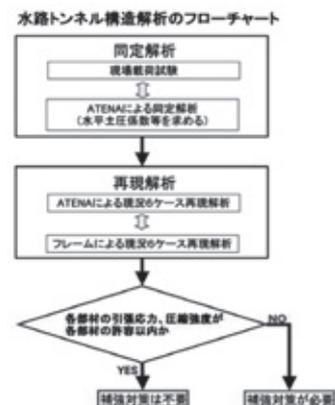
図-6 解析のフローチャート

解析は、ATENAにより破壊解析を行い、その結果を踏まえフレーム解析を行った。解析フローチャートを図-6に示す。

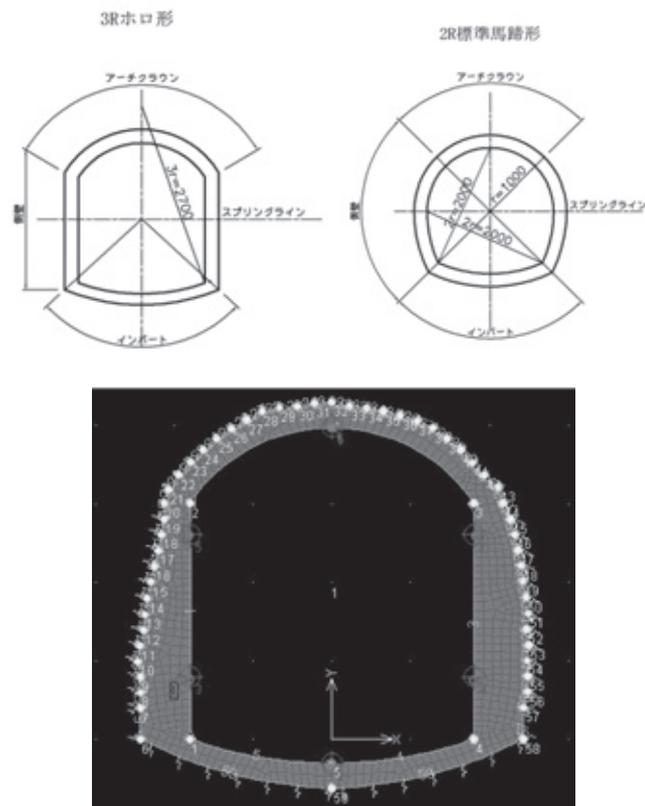
図-7 各解析の検討断面及び各部位の呼称

解析の検討断面は3rホロ形及び2r標準馬蹄形とし、部材厚及び圧縮強度は、同定解析においては表-2に示すように試験値に合致させるため実測値を用い、再現解析においては設計巻き厚を用いた。なお、3rホロ形と標準馬蹄形の各寸法、アーチ、側壁、インバート等の各部位の呼称を図-7に示す。

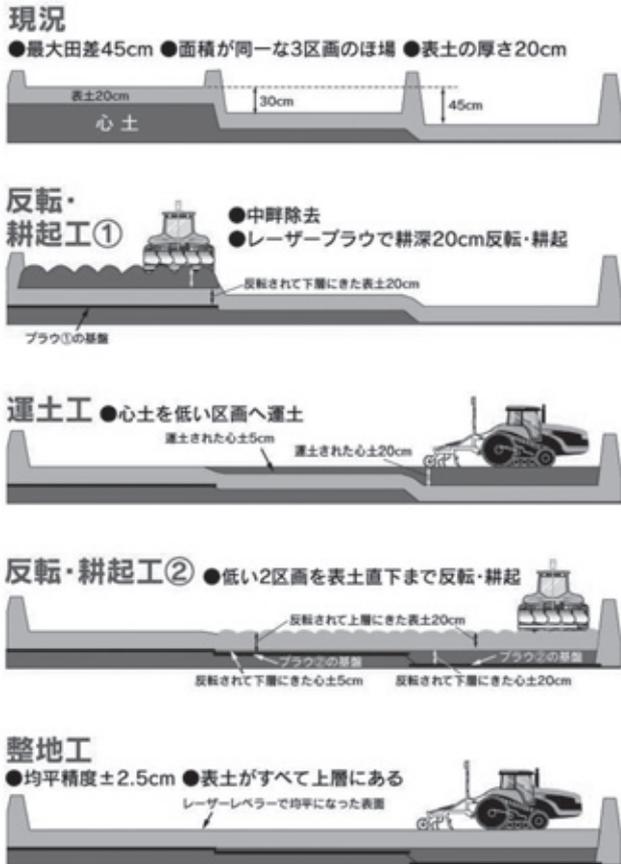
図-1 作業フロー (出典：スガノ農機資料より抜粋)

作業はレーザーレベラーを使用し高い精度の均平作業が可能となる。

従来型工法に比べ経済的で、過度な転圧や練り返しがなく、透水性が良い等のメリットがあるとされている。一方で、表土と心土が完全に分離できない、心土层に石礫がある場合は施工が難しいなど注意すべき事項もある。参考までに同工法の作業フローを図-1及び作業状況を写真-2に示す。

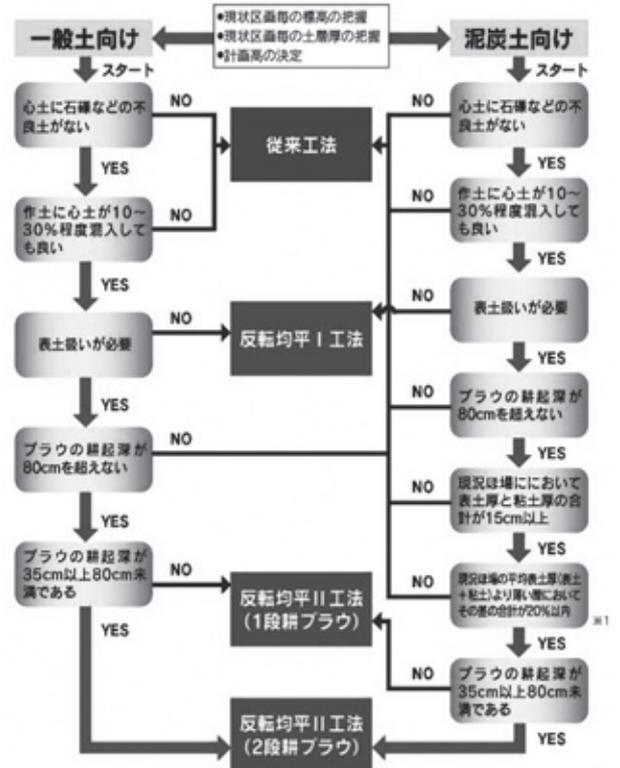
図-2 工法選定フロー(出典：スガノ農機資料より抜粋)

ほ場整備における整地工で、反転均平工法を採用する場合のフローチャートです。反転均平工法の採用には、心土の混入、施工時期、耕起深、土壌条件等の判断がポイントになります。

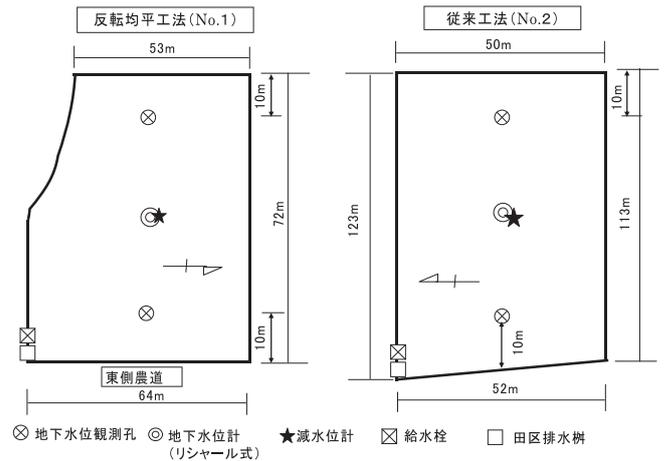
図-3 観測機器配置図

各調査内容は以下のとおりである。(図-3 観測機器配置図)

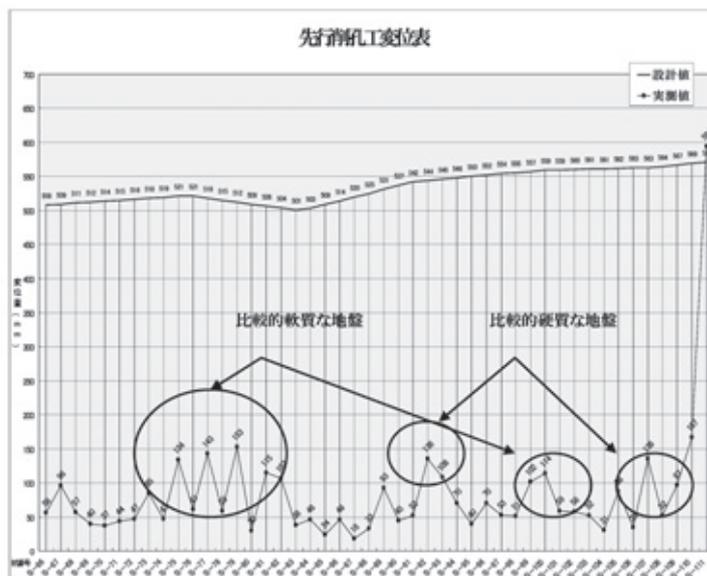
グラフ-1 先行削孔工変位表

また工区境 (グラフ-1の右端参照) は、別工事で先行削孔を施工されており、地盤が攪拌されて地盤の抑性力が小さく変異が大きくなった。新規に施工すれば、その施工区間と同様の変位量であったとも考える。

一方、深度方向の変位量については、削孔深度の1%の変位量が設計値であるのに対して、実施工では0.15%であり、高い精度を確保する事ができた。今回のVE提案は、打設間隔が広いため、施工孔周辺の地

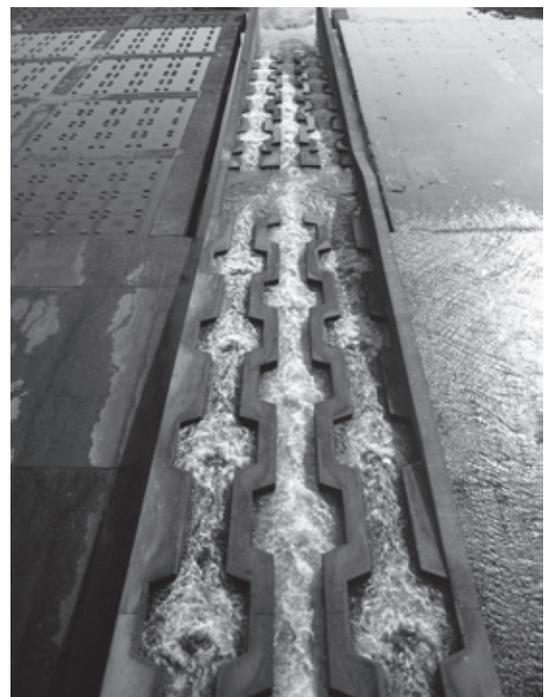
写真-1 犬山頭首工右岸魚道（舟通し型）

頭首工の魚道（写真-1）は、頭首工の附帯施設であり、魚類等の移動を容易にするために造られた施設と定義されており、魚道本体（魚道の上り口から下り口まで）と附帯施設（通水量調節装置、呼び水施設、ごみ除去装置など）から構成されています。

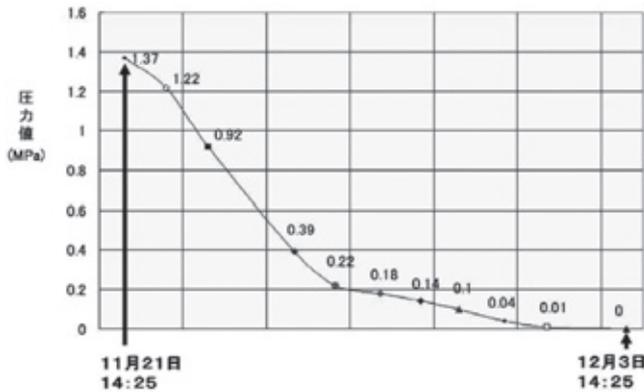
図-2 2号支線管内圧計測結果

次に熊岡揚水機場圧力計により2号支線管内の圧力計測を行った結果（図-2）のとおり13日間で1.37MPaから0MPaまで低下することが判った。揚水機場圧力計の計測結果と縦断面図（図-3）を比較した結果、同様の曲線を描けたため、揚水機場圧力計（EL=19.5m）より標高の高い位置に漏水箇所はないと推定された。この結果から揚水機場圧力計より標高が低い位置に漏水箇所があると推定し、漏水範囲の絞り込み調査を行うこととした。

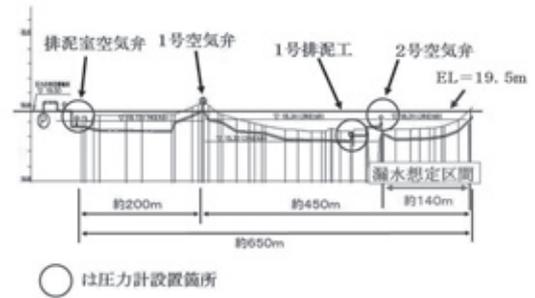
図-4 漏水想定区間

まず、機場敷地内の排泥室にある空気弁、1号排泥工及び2号空気弁に圧力計を設置し、計測を行った結果、排泥室空気弁と1号空気弁の区間では、排泥室圧力計の圧力に変化は見られなかった。また、1号空気弁と2号空気弁間の計測では、1号排泥工圧力計が2号空気弁の標高付近で圧力が安定したため、この区間に漏水箇所が無いと推定した。一方、1号空気弁より450m区間の計測では2号空気弁の圧力計が負圧を示したため、2号空気弁の圧力計よりファームポンド側の県道下140m区間に漏水箇所があると概定した。（図-4）

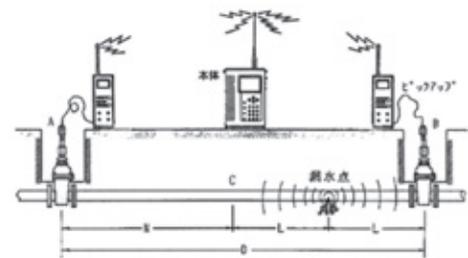
図-5 相関法イメージ

(1)相関法は、管路を伝播してくる漏水音を漏水を挟む2つのセンサーでとらえ、漏水地点から各センサーまで伝播する漏水音の時間差から漏水地点を算出するため、計測距離、水圧、雑騒音などによる制約があるが、上水道などでも取り入れられている標準的な漏水調査手法であり採用することとした。（図-5）調査精度に影響するため、計測区間の管種、延長、口径を把握する必要がある。

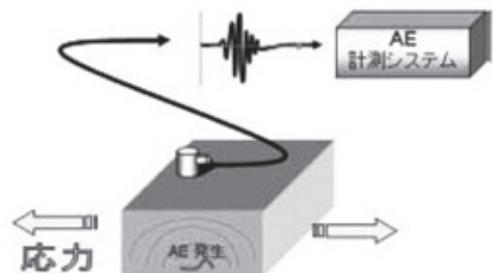
図-6 AE法イメージ

(2)AE法は、相関法の一つであり、高音領域のセンサーにより金属系材料の亀裂等を検出するために利用されている技術であるが、農業用パイプラインにおける漏水調査実績がないため検証を行うこととした。（図-6）

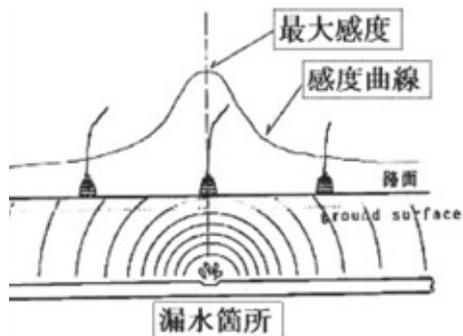
図-7 音聴法イメージ

(3)音聴法は、路面に伝播してくる漏水音を漏水探知機により探知する標準的な手法であり調査を実施することとした。騒音、使用水、交通等に影響されるため、通常は夜間作業となる。(図-7)

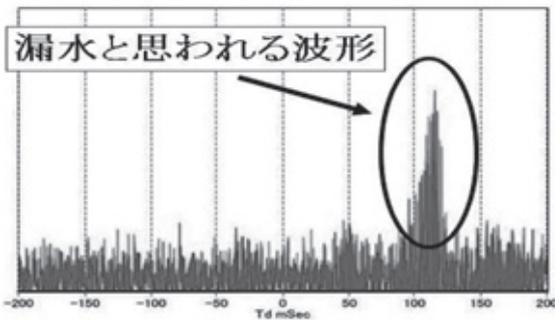
図-9 観測データ(検出)

区間1及び区間2の調査では圧力設定ケース1及び2の条件において、相関法、AE法ともに③2号空気弁に設置したセンサーに漏水により発生したと考えられる周波数成分が観察された。(図-9)しかし、①8号空気弁及び⑤1号空気弁のセンサー側では相関法、AE法ともに特徴的な周波数成分(図-10)が認められず、センサーまで漏水音が届いていないと想定されたことから、この区間での漏水箇所の特定は出来なかった。

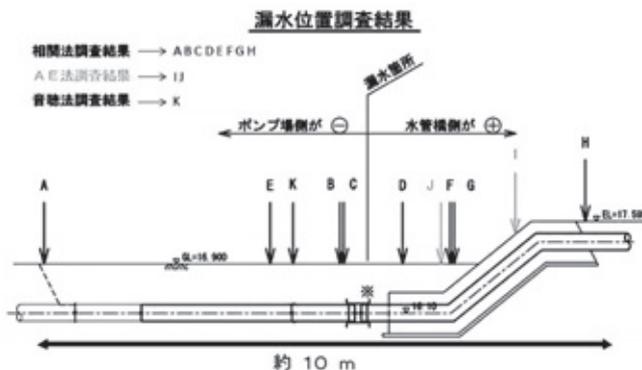
図-11 漏水位置調査結果

区間4ではそれぞれの圧力ケースにより計測した結果、漏水と思われる波形が計測でき、区間5においても圧力ケース⑤静水圧(0.1MPa)以外において計測できたことから、それらデータより漏水地点を特定すると漏水箇所は区間4の中央部約10mの範囲であることが推定された。そこで漏水位置を確認するために試掘調査を行い、計測結果と漏水位置の測定誤差を確認した結果が表-1及び図-11である。

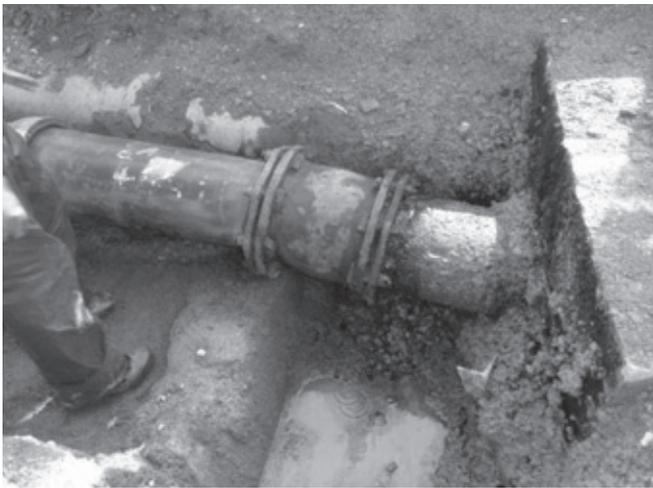
写真-1 漏水箇所

試掘調査の結果、支線水路本管DCIPと水管橋SGPをつなぐA形継ぎ輪の下流側（鋼管側）継手部のゴム輪付近で発生していることが判明した。そのためA形継ぎ輪を取り外し鋼管の挿口を確認したところ、漏水箇所のゴム輪装着部やゴム輪の内面側に土や錆などの異物が付着しており、漏水の原因は異物が挿口外面とゴム輪の間に入り込み時間を経て錆と混って固形化し、すきまができたために、そこから漏水したものと判断した。（写真-1）

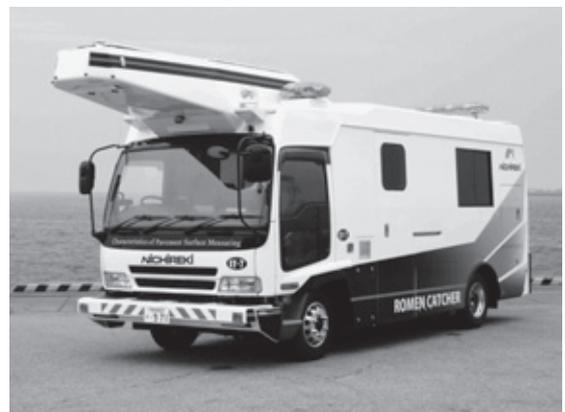
写真-1 路面性状測定車

路面性状測定車は、ひび割れの発生状況やわだち掘れ量（横断凹凸量）、平坦性（縦断凹凸量）の測定を行うことができる。この調査車はある一定の精度で測定を行えることが必要とされるが、これに関しては、財団法人土木研究センターが性能確認試験を行っており、性能確認試験に合格するには表-2に示す精度を有することが必要とされる。平成21年10月まで有効の性能確認証書が発行された測定車は全国で21台であった。

写真-1の車両前方の突起部からレーザーを照射し、この反射により路面の明暗を読み取り、路面のひび割れを測定する。

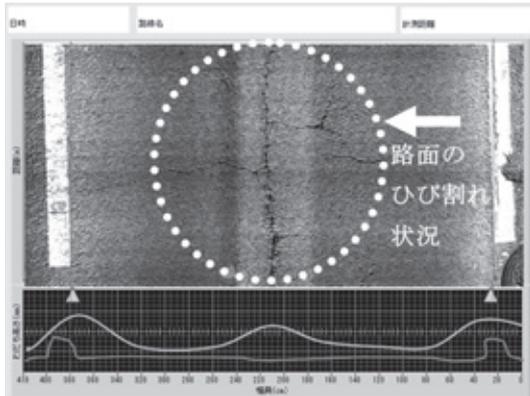
写真-3 ひび割れ率及びわだち掘れ量(横断凹凸量)測定結果映像

写真-3は測定した数値データを映像変換した写真である。中央のひび割れや左右両側に区画線が確認できる。写真下部は路面のわだち掘れの状態を映像化したもので、輪加重により沈下している状況が確認できる。これらのデータからひび割れ率やわだち掘れ量を算定する。

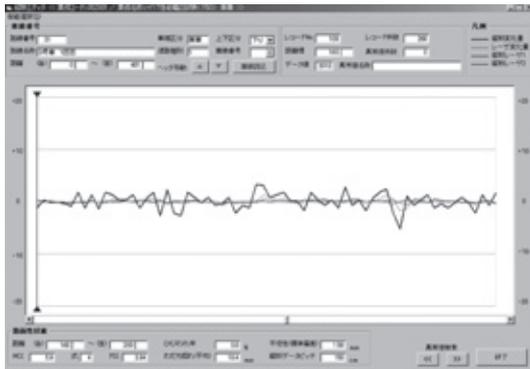
写真-4 平坦性(縦断凹凸量)の解析状況

写真-4は、縦断的な凹凸量をグラフ化したものである。このように調査結果が測定後すぐに確認できるのもこの調査方法の利点である。

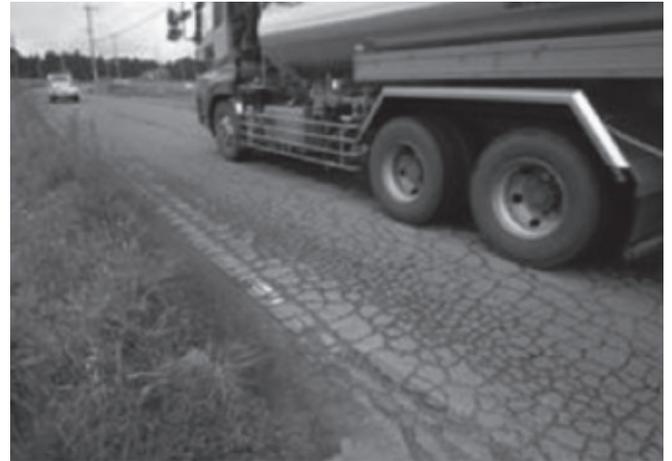
写真-5 広域農道牧園地区路面ひび割れ状況

表-4のひび割れ率は路線の平均値を示しているが、牧園地区で100mごとのひび割れ率をみると、90%を越える区間が全体で2.6km確認できた。写真-5は、こうしたひび割れ率の高い区間の状況である。

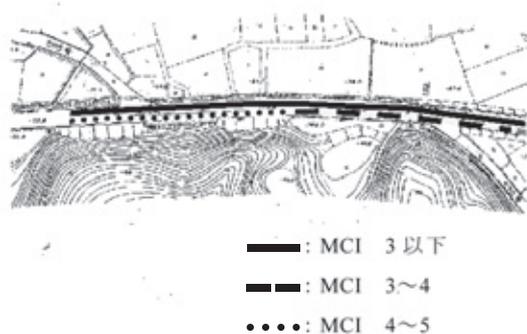
図-8 路面性状調査結果平面図

またMCIの結果を図-8のように平面図上に表示すると、路面の損傷が進行している区間を視覚的に確認できる。

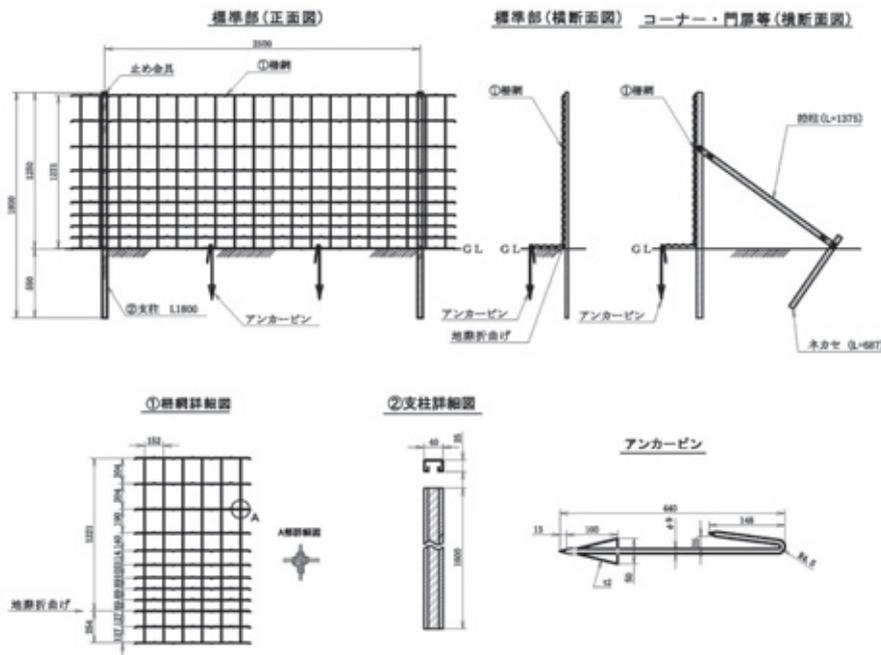
図-2 防護柵図面

※ ①控柱・ネカセとも横断寸法は同じ。
②支柱長(控柱含む)は、地形等により数パターン準備すると現地適合性がよい。
