水と土

No. 166

Contents

2012 JULY No.166

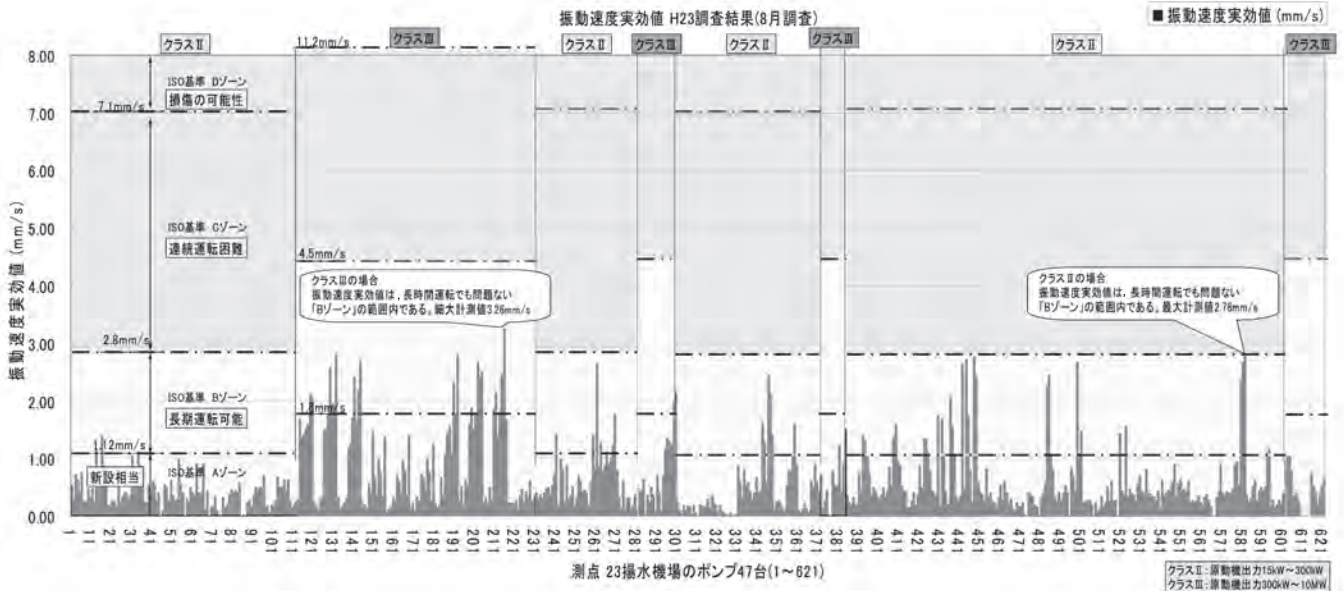
図-4 振動速度実効値 計測結果

点はポンプ1箇所につき4～6箇所の軸受部があり、それぞれの軸受部で水平方向(H)、鉛直方向(V)、軸方向(A)の振動計測を行っているために測点1～測点621のプロット数となる。

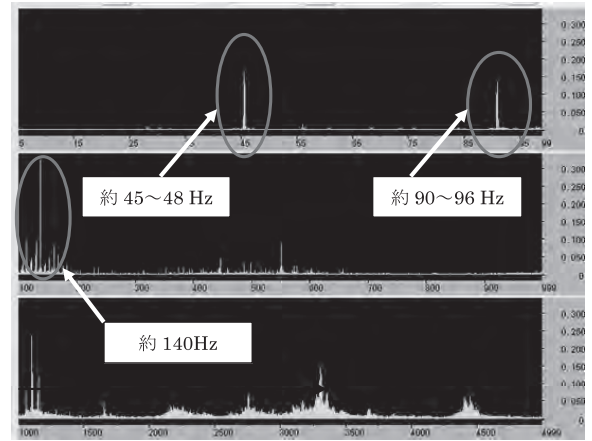
図-11 ミスアライメントの検知失敗例

- しかし、回転軸の芯ぶれを計測した結果4/100mm（据付基準値以内）で問題ない状態であった。検知失敗の要因は、劣化が極軽微である為、固有のスペクトル波形自体が小さく、本来は変状には値しない程度のを解析評価したために相違が発生したものと考えられる。

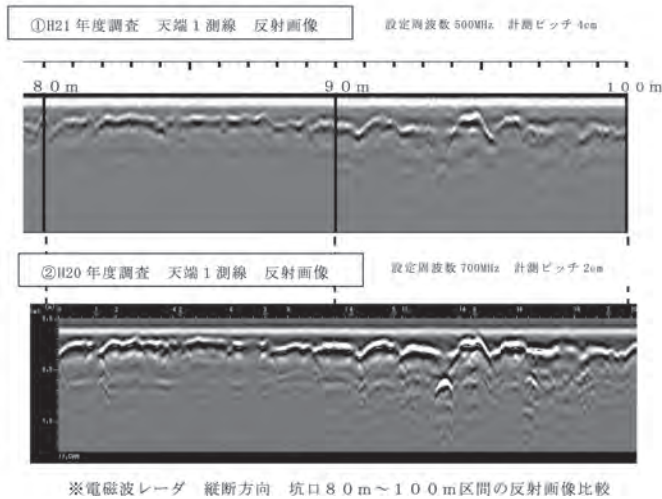
図-3 電磁波レーダ：設定周波数の違い

積土高さにおける比誘電率の設定の違いにより、解析の違いが生じている。まとめると表-3のとおりである。

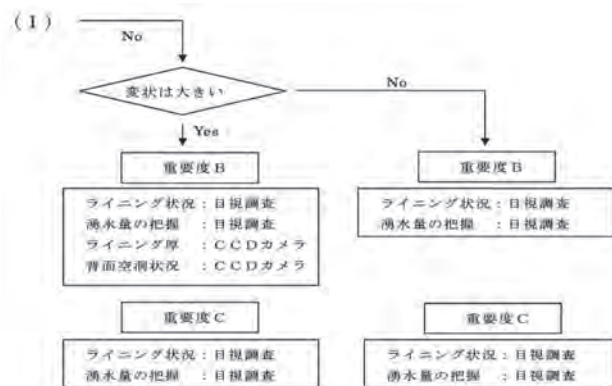
トンネル診断調査フロー

次に現時点で勘案し、今回検討作成した診断フローを示す。

注) トンネル診断に当たっては、地山状態を明らかにするボーリング調査はBTV、地山の状態の坑内地質調査は坑内弾性波探査、孔壁弾性波探査、地山貫入計測などライニング厚さは電磁波レーダや超音波法、CCDカメラ撮影など非破壊、微破壊の診断技術が採用されている。

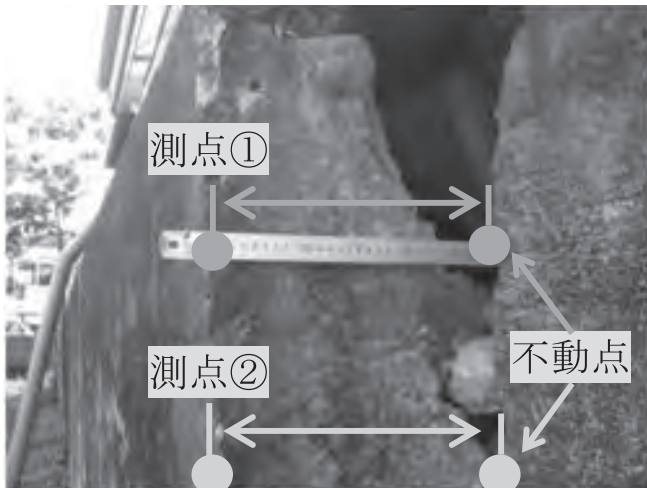
写真-3 擁壁挙動調査状況

関係者からの聞き取り調査から家屋基礎の擁壁は、施工着手前から水路側へ大きく傾き、変状が進行している可能性があった。そこで写真-3に示すように、工事着手前から継続的に擁壁の目地開きを計測することで、挙動調査を行った。なお測点は写真-3に示す2点とし、目地開きが増加する方向をプラスとした。

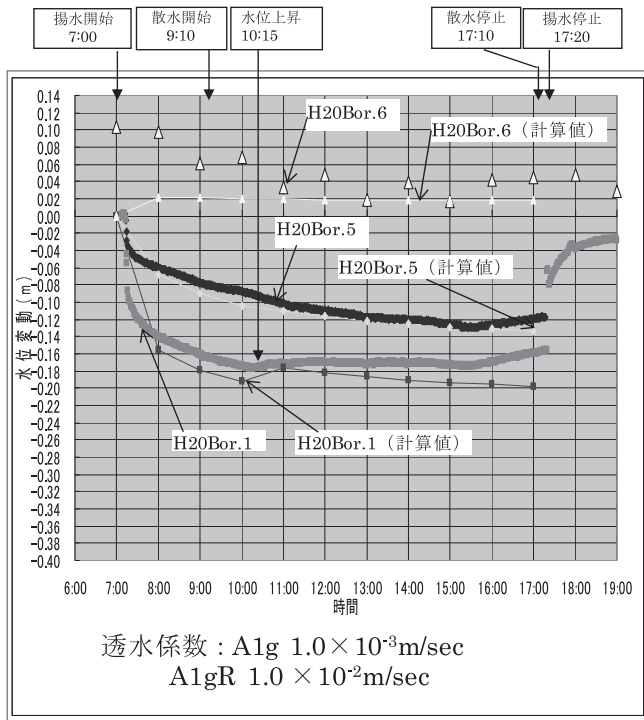
図-13 地下水位・濁度再現計算結果

地下水解析モデルを用いて、地下水位変動の再現及び濁水移動の再現を行った。透水係数については地層A1gの透水係数を $10^{-2}$ m/sとした場合に地下水位の変動が最も精度良く再現ができた。また、濁度について解析した結果、現地試験結果と同様に、濁度の上昇はほとんど生じなかった。また、濁度の最大値を示したのは、解析結果と現地試験の両方とも同じ時間であった。（図-13参照）

よって、地下水解析モデルは現地試験結果を精度良く再現できているため、地下水解析モデル及び解析結果の信頼性は高いと考えられる。
