水と土

No. 170
2013
NOVEMBER

相関法による小口径管路の漏水箇所調査について

排水機場（排水樋管）建設工事における地盤改良について

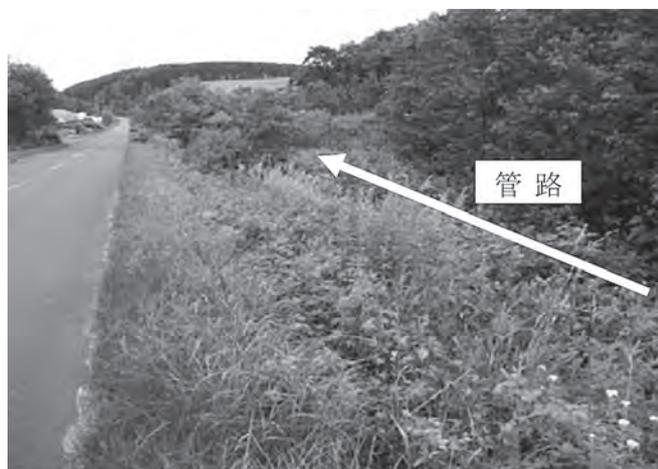
写真-1 音標第3号幹線配水路の埋設位置

音標第3号幹線配水路は、町道沿いに配置されているが、車両の通行は少なく、車両通行で生じる振動が測定値に影響を及ぼす弊害はほとんど無い状態である。(写真-1)

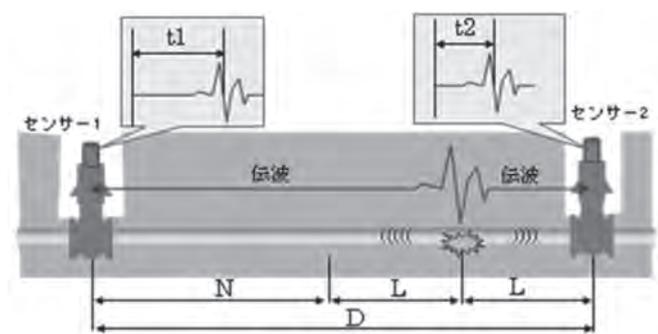
図-2 相関法による漏水箇所特定イメージ

今回漏水箇所調査に用いた相関法は、管体を伝播する振動波の相互関係から漏水位置を特定する調査手法であり、管水路を伝播してくる振動波(漏水音)を、漏水箇所を挟むセンサーでとらえ、漏水箇所から各センサーまで伝播する振動波の時間差から漏水地点を特定する方法である。

図-2において、センサー1とセンサー2の設置間隔をD、各センサーで捉える振動波の到達時間をt1、t2としたとき、漏水箇所とセンサー2の距離Lは、以下の式(1a)で表すことができる。

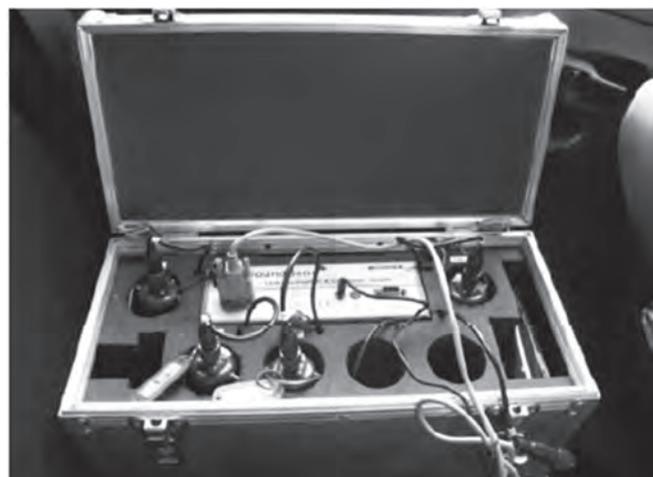
写真-2 相関式漏水探査機 センサー

また、検知棒を地中に差し込み、管体に接触させた検知棒にセンサーを取り付ける手法もあり、この場合、埋設管位置を確認した上での検知棒挿入孔の掘削を要する。測定に当たり、配管長、口径、配管材質など管路情報が必要となる。

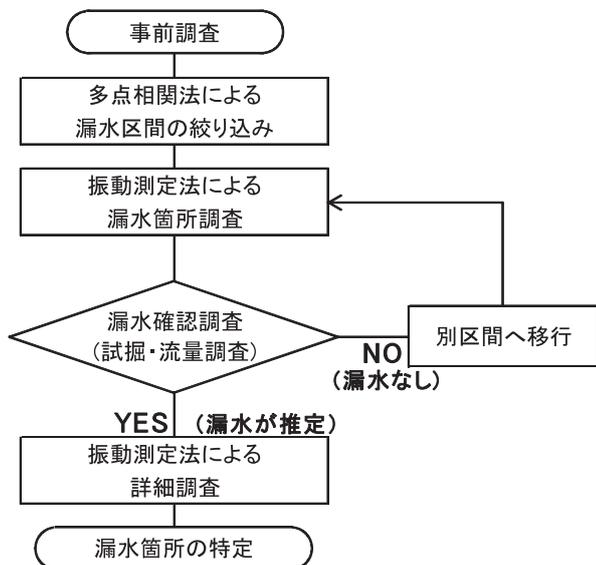
図-3 漏水調査のフローチャート

音標第3号幹線配水路における漏水箇所調査は、最初に聞き取り調査、現地踏査等の事前調査を実施する。その後、多点相関法により全路線に対し漏水が疑われる区間を絞り込み、その漏水懸念区間で流量調査を行うことで漏水の有無を確認する。結果、漏水があると推定される区間に対しては、センサー設置間隔を更に短くした振動測定法による調査を重ねて実施し、漏水懸念箇所の確認を行うこととした。(図-3)

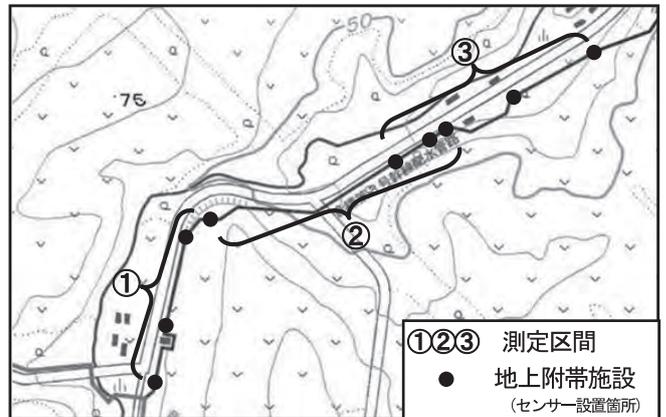
図-4 多点相関法で設定した調査区間

多点相関法による調査は、音標第3号幹線配水路全体を3区間に分けて実施した。(図-4)一つの調査区間は、500m程度とし、連続する空気弁工等の付帯施設4箇所にセンサーを設置して、センサー間の測定は4回行い、1回の測定は60秒間行った。

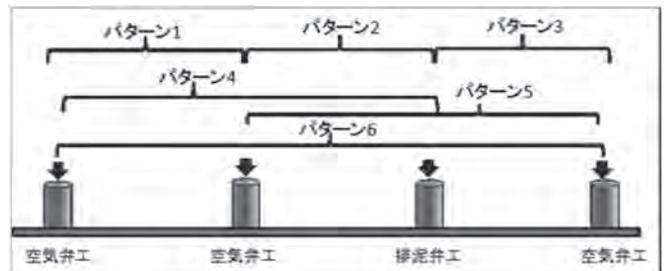
図-5 4箇所のセンサーで測定する相関のパターン

1区間につき、4箇所のセンサーを設置することから測定するパターンは6パターンとなり、6パターン×4回=24回の測定を行い解析した。

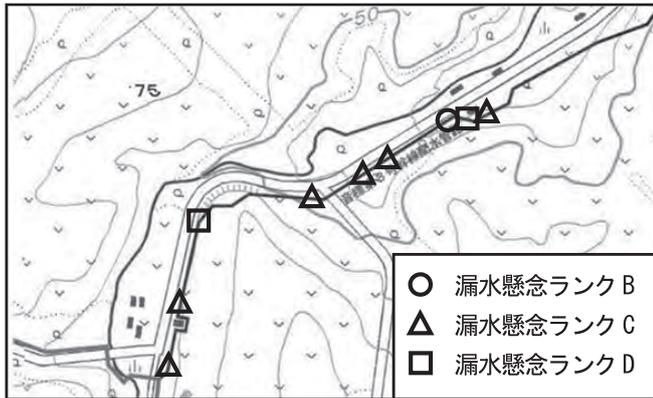
図-6 漏水懸念箇所位置図（多点相関法の調査結果）

調査した3区間について、それぞれの区間ごとに解析した結果、漏水懸念ランクB:1箇所、C:6箇所、D:2箇所という結果を得た。漏水懸念ランクAについては計測されなかった。

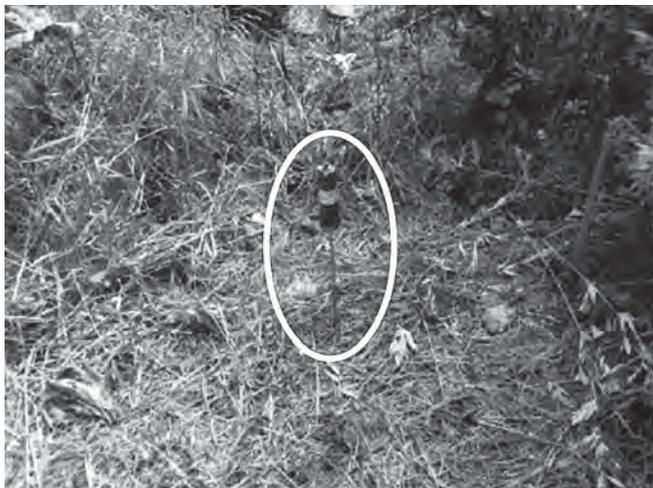
写真-4 検知棒とセンサー設置状況

多点相関法により漏水懸念ランクB～Cとなる箇所が、複数区間検知されたという結果を踏まえ、この中から更に漏水区間を絞り込むため、調査区間②において検知された漏水懸念箇所を対象として、振動測定法による調査を行った。この際、検知棒を地中に差し込み、先端を管体に接触させた検知棒に対してセンサーを取り付けることで、より短いセンサーの設置間隔で相関を確認した。(写真-4)

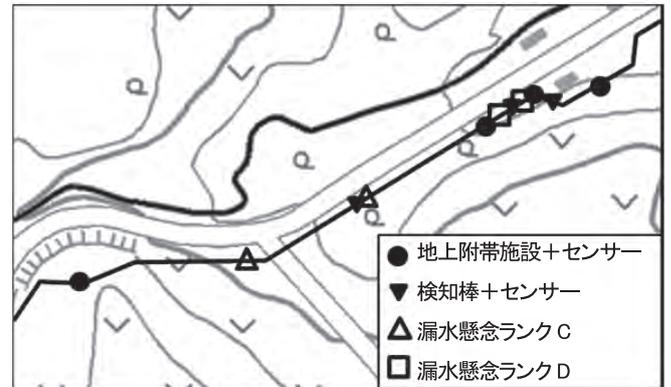
図-8 振動測定法のセンサー設置位置と漏水懸念箇所

附帯施設と検知棒によるセンサーの設置間隔は最小7mで合計12パターンの計測を行ったところ、漏水懸念ランクC：2箇所，D：2箇所という結果を得た。これらの懸念区間は、1箇所を除いて多少の差異は有るものの、初めに行った多点相関法の調査と重複する場所であった。(図-8)

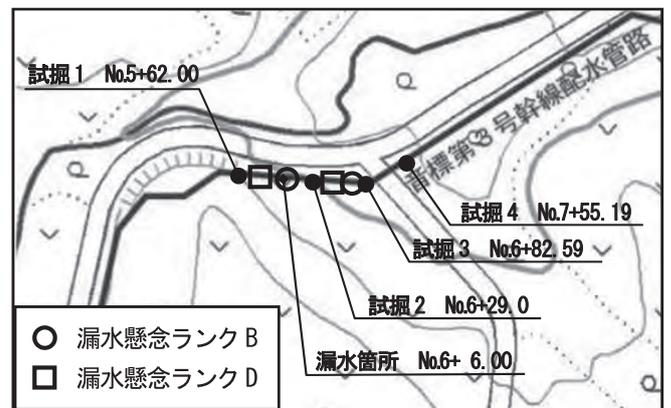
図-9 試掘位置

改めて、上流区間の多点相関法による調査で漏水懸念ランクCであった場所を含む、図-9の試掘1と試掘4の区間で流量計による流量差を測定したところ、193m間での漏水の発生が推定された。

漏水確認調査（試掘・流量調査）により漏水が推定された区間を対象に、振動測定法による詳細調査を実施し、漏水箇所を特定するため、図-9に示す試掘1から試掘4の4箇所で管体を露出させた上で、センサーを直接管体に設置して調査を実施した。

調査の結果、試掘1から試掘2の区間で漏水懸念ランクB：1箇所，D：1箇所，試掘2から試掘3の区間で漏水懸念ランクB：1箇所，D：1箇所という結果が得られた。

この結果を受け、試掘1と試掘2の間に検知された漏水懸念ランクBの範囲で漏水を確認するため、試掘を行った。この際に試掘箇所の上流側からの湧水が認められたため、その方向に掘削を進めたところ、No.6+6.00において管体破損による漏水が確認された。

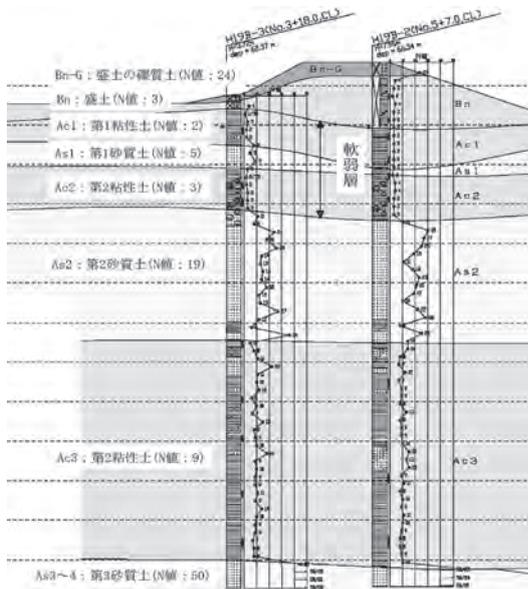
図-1 地質断面図

このような地質状況から、残留沈下として即時沈下と圧密沈下が発生すると予想される。

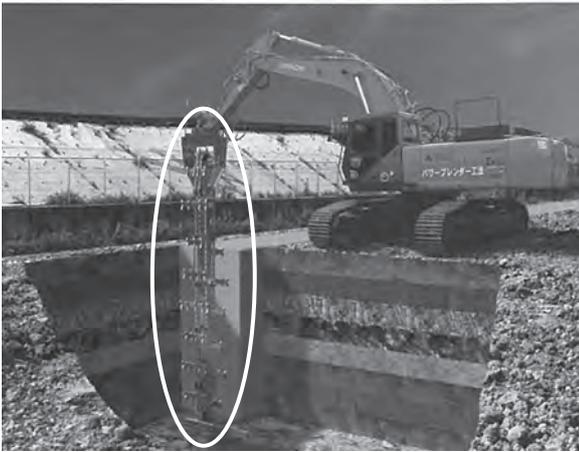
写真-2 パワーブレンダー工法

近年、地盤改良工法の技術革新により、バックホウの先端にトレンチャ式攪拌混合機を装着し、現位置の地盤とセメント系固化剤を強制攪拌混合し固化する「浅層中層混合処理工法」が登場した。(写真-2)

施工機械にバックホウを用いるため施工性がよく、経済性にも優れ、改良可能深度は平成 21 年度までは 10m 程度であったが、施工が延期となった数年の間に、最大改良深度が 13m 程度までの実績が確認された。

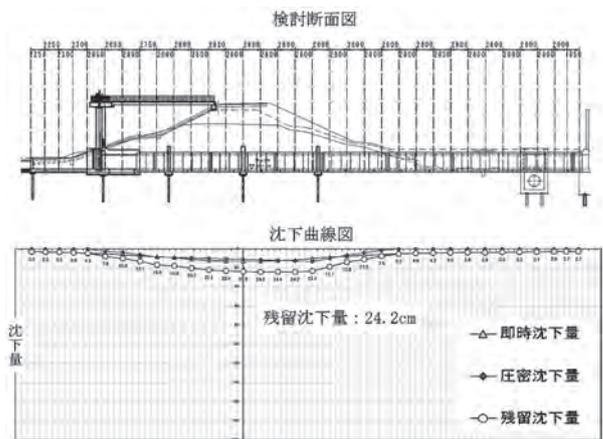
図-5 地盤対策後の残留沈下量

地盤対策後の結果、残留沈下量は 30cm 以内となったほか、相対変位量や支持力の照査についてもすべてを満足する解析結果が得られた。(図-5)

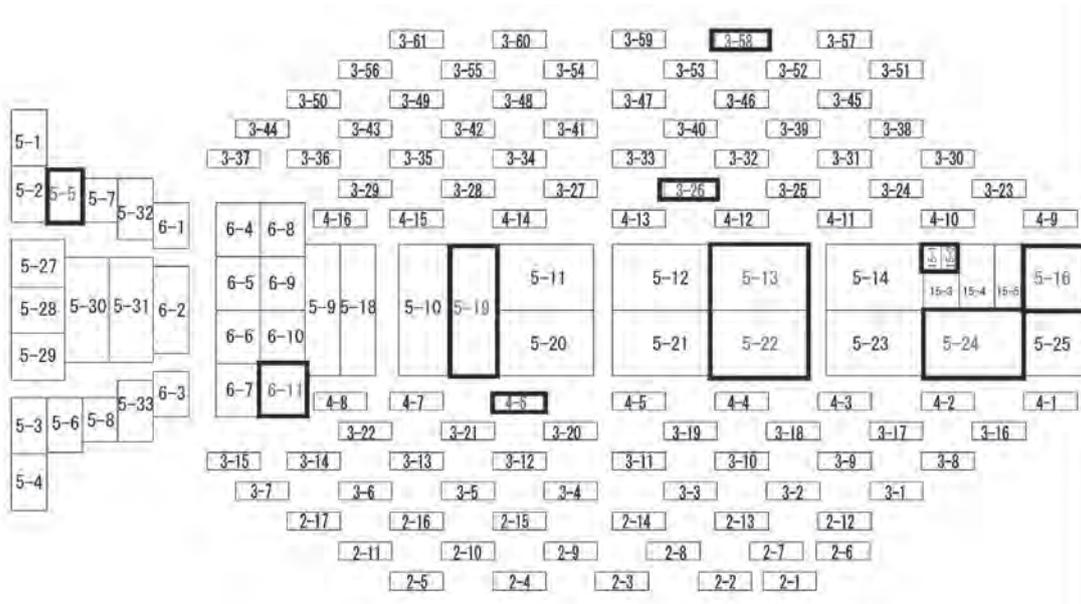
図-11 供試体採取箇所図

施工日	試験日	供試体名	平均強度 ( $\text{kN/m}^2$ )
6/1	6/29	区割 3-58	310
6/3	7/1	区割 3-26	1583
6/5	7/3	区割 15-1	1083
6/5	7/3	区割 15-2	1033
6/6	7/4	区割 5-16	1025
6/7	7/5	区割 5-13	1288
6/10	7/8	区割 5-24	360
6/12	7/10	区割 5-22	755
6/13	7/11	区割 5-19	714
6/18	7/16	区割 6-11	2177
6/20	7/18	区割 4-6	1447
6/21	7/19	区割 5-5	2447

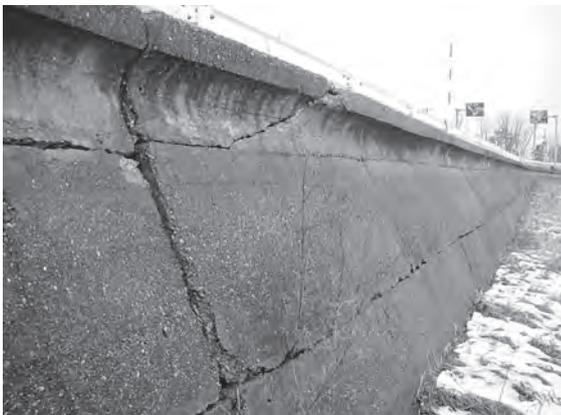
写真-1 既設護岸状況(1)

現況ため池の護岸状況は、既設コンクリート表面のひび割れ、表面のすり減り、骨材の露出などが見られ、一部に欠損あるいは沈下があり、これらが進行している状況にある。（写真-1, 2）

護岸表面には、水平方向及び鉛直方向に連続した、開きの大きなひび割れが全体的に発生しており、コンクリート護岸としての一体性が失われており、堤体盛土荷重、輪荷重を支える擁壁としての機能が失われつつある。

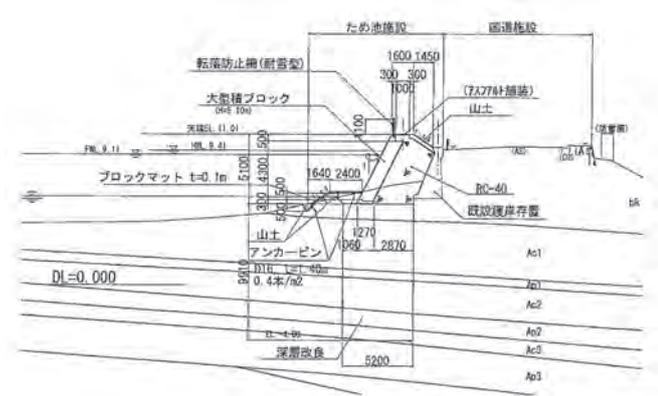
図-3 大型ブロック積施工標準図

護岸構造の選定に当たっては、既設護岸を全面存置とする場合と全面撤去とする場合を含めた、大型ブロック積、現場打もたれ擁壁、盛土工法、大型カゴ枠、コンクリート矢板、鋼矢板工法における複数の候補について施工性並びに経済性等の比較検討を行い、既設護岸工は全面存置とすることが最も有利と判定し、図-3に示す大型ブロック積（既設護岸全面存置+前面抑え盛土（ブロックマット）+背面盛土）で行うことで計画した。なお、景観への配慮として積ブロックは化粧を施している。

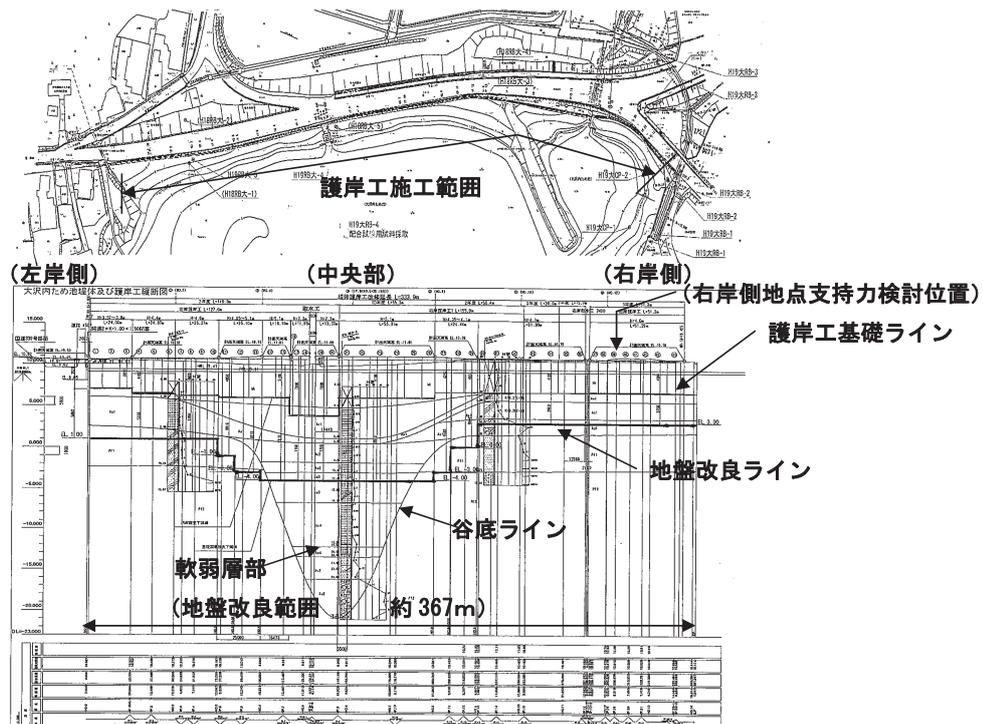
図-4 地質縦断面図

大沢内ため池周辺の地層は第四紀更新統の鶴ヶ坂層及び立山層を基盤岩として分布し、表層部は第四紀完新統の段丘堆積物、谷底平野堆積物及び沖積低地堆積物で被われ、大沢内ため池の堤防中央部の地質（図-4）は沖積低地帯における深度20m前後まで軟弱なシルト、粘土及び泥炭等（N値で0～10前後、自然含水比は33%～82%、介在している腐食土層285%と高含水比）分布され護岸工設計にあたっては、現況地盤の支持力評価を行ったうえで基礎対策を行うこととした。

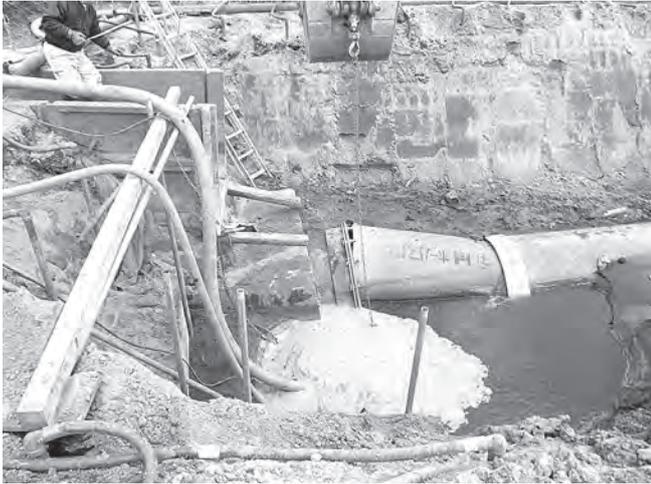
写真－1 管継ぎ手部（φ1,350）の離脱状況  
（東部幹線用水路）

なお、管水路の被災箇所は、国営事業で新設した北部幹線用水路副水路及び東部幹線用水路の低平水田部に埋設された箇所がほとんどであるが、受益地域全体で震度5強の地震が観測されているものの液状化の特徴である大規模な噴砂などの現象が見られなかったため、広域的な液状化の発生はなかったものと考えられた。しかし、漏水地点以外でも地表水の発生や管水路上の道路、農地で多くの亀裂が見られたため、管水路及びその周辺全体が地震により動揺したものと推定された。また、唯一、管の継ぎ手が離脱した東部幹線用水路の箇所は、河川横断サイホン出口部のスラストブロックの曲がり管との接合部であり、スラストブロックのコンクリート巻立部に地震の震動により大きな荷重が発生し、継ぎ手の一部離脱に至ったものと推定された。（写真-1）

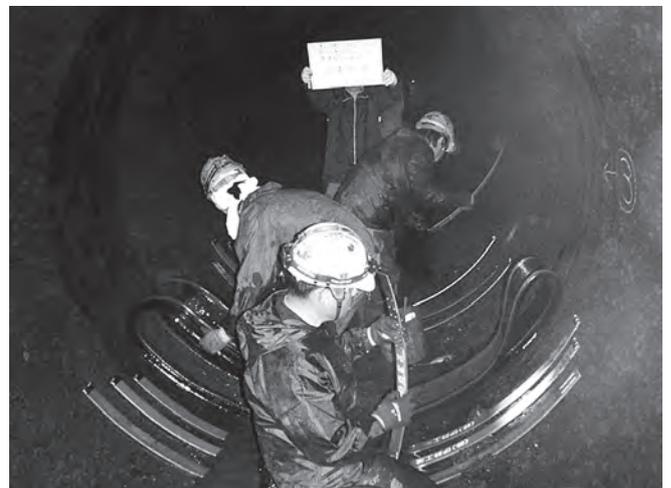
写真－2 内面バンド施工状況（北部幹線用水路副水路）

そのため、被災当初は、各所の地表水の湧出や管水路上の道路、農地の沈下や亀裂箇所の点検に追われ混乱を極めたところであるが、点検の結果、通水に支障があると確認された箇所は、北部幹線用水路副水路（2箇所）、東部幹線用水路（3箇所）の5箇所であった。（なお、後日、南部幹線用水路の通水テスト終了11日後に、南部幹線下流部において1箇所確認された。）その被災の程度については、スラストブロックの継目部で管の継ぎ手が一部離脱した東部幹線用水路の1箇所を除いていずれも管水路自体の大きな異常は外見されず、管継ぎ目部の広がりによる漏水であり、内面バンドによる補修が可能なものであることが推定された。

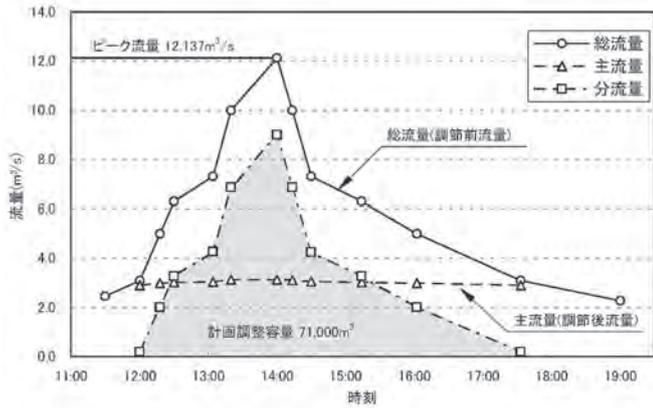
図-3 岸渡洪水調整池 洪水調整計算ハイドログラフ

また、この洪水調整は自然調節（人為的操作管理を必要としない）で行われる施設として計画しており、100 mの横越流型流入工を設置するとともに流入工下流端に阻害版を配置し、阻害版による堰上げ背水により水位を上昇させて、調整池に流入させる構造となっている。（図-4、5）しかしながら、本流入工は、100 mにおよぶ長い横越流堰であり、流入時の越流係数は、水理計算や公式等では把握が困難である。このため、水理模型実験により、所要のピークカット量の流出可否、並びに調整容量の貯留可否の検証を行った。

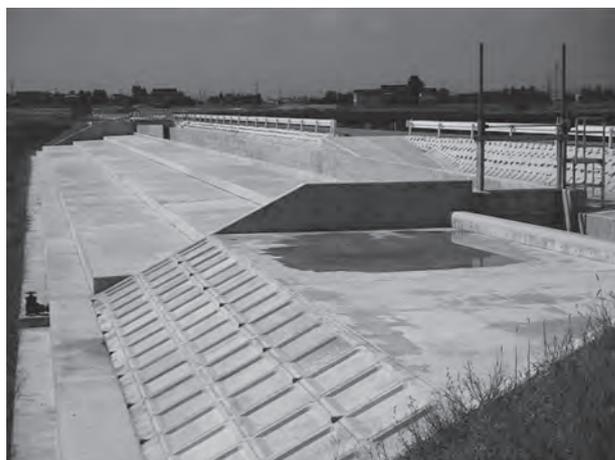
写真-4 延長100mの横越流部 (下流から)

工事实施に当たっては、試験貯留の実施(全閉状態で強制的に越流させる)及び洪水調整池より下流部の今後の洪水流下能力の改善を見越した対応(下流の通水能力が改善されれば、障害版の開口部を大きくして、計画以上の洪水にも対応可能)となるように角落としゲート方式からスライドゲート方式に変更し、流量調整機能を与えた。(写真-4, 5)

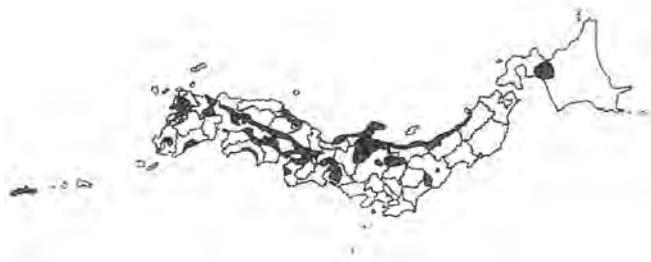
図-1 ASRによる損傷が報告されている地域

マニュアルには「劣化要因の推定票」や「現地調査例」等が分かり易く示されている。この中で、鉄筋コンクリート構造物の劣化要因を推定する方法が、「施設が置かれた環境と劣化要因との関連性(劣化要因判定表)」(表-2)に示されており、表中の「地域環境」について「A S Rによる損傷が報告されている地域」(図-1)等が示されている。

これらの図表から、岡山県南部は「ASRによる劣化を考慮すべき地域」に該当し、新堰は1986年以前の建設であることからASRの可能性が高いことが推定できる。マニュアルに示されたこれらの図表及び定点調査票から保全計画に必要な劣化要因の推定が可能であった。

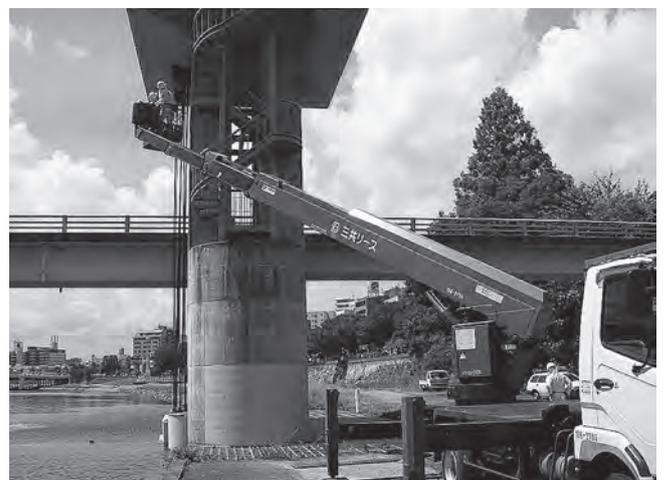
写真-2 高所作業車による調査状況

新堰は3基全ての堰柱に幅の大きいひび割れが見られ、ひび割れ状況も共通していた。そこで河川敷からの調査が可能な右岸堰柱において高所作業車により調査を実施した。調査状況を写真-2に示す。当初、堰柱の劣化状況は「地上部」、「潮の干満影響部」、及び「干潮位以下の水中部」に大別し、水中部の劣化は軽微であると判断した。しかし現地調査の進行過程で水中部にも幅の大きいひび割れが見られた。このため、平成23年度に潜水士を用いた「躯体コンクリート一次潜水調査業務」を追加実施したところ補修を要するひび割れが確認され、ひび割れ状況は水中部位毎に異なることが分かった。水中部調査の状況を写真-3に示す。

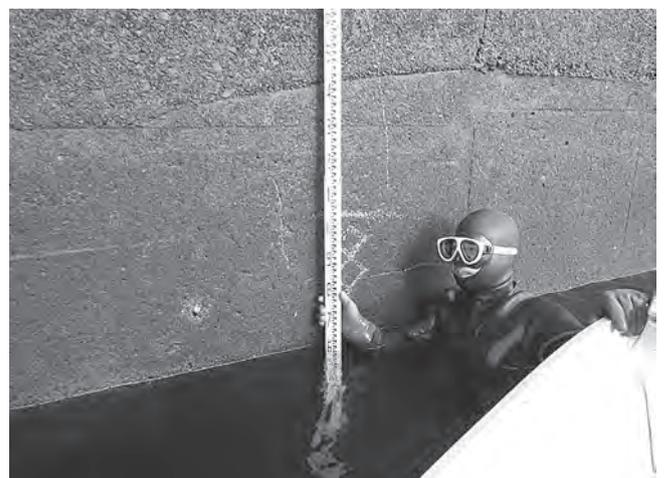
写真-3 水中部調査状況

堰柱水中部の劣化要因は「ASRによる劣化」の他、「ゲートによる河川渦水による外力作用」、「転石等の衝突」、「潮の干満による乾湿交番条件」等が考えられた。それらの劣化機構を詳細に検討するため、水中部の詳細調査および実施設計を行う「水中部設計業務」を更に追加して実施した。

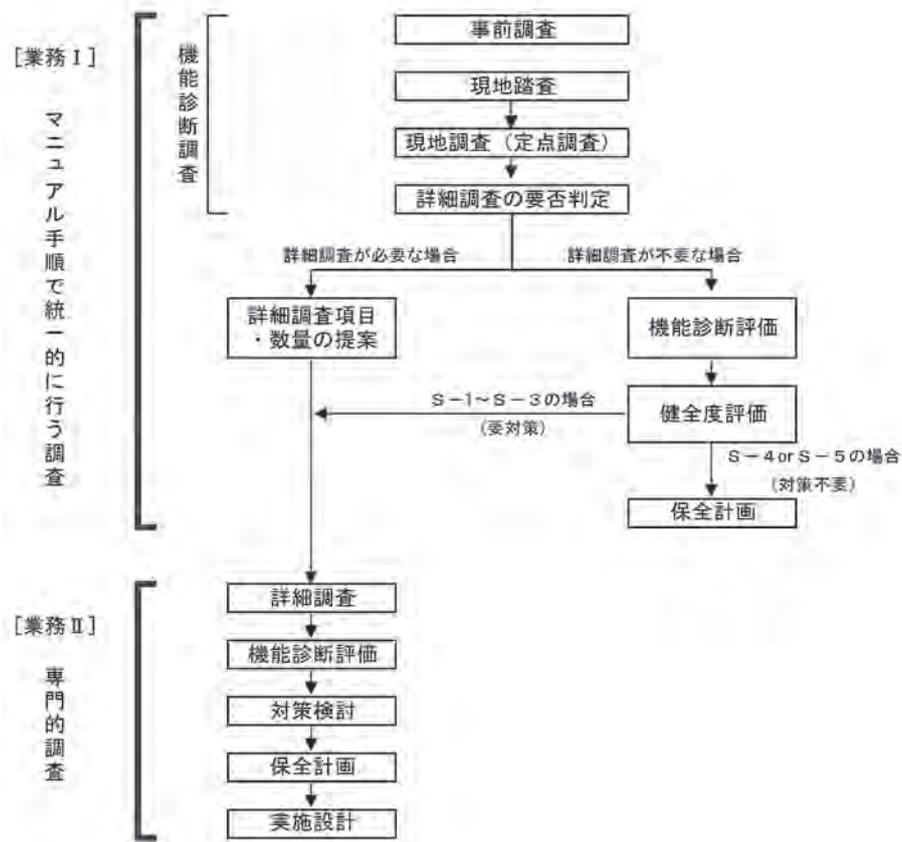
図-2 ストックマネジメントの作業フロー（案）

「業務Ⅰ」において、健全度評価結果がS-4（要観察）以上の場合、対策が不要なため保全計画までとする。また、「業務Ⅰ」の定点調査において詳細調査が必要と判定された場合は、詳細調査の項目提案と調査数量算出までを行う。「業務Ⅱ」は詳細調査から実施設計までの、施設の機能保全成果を大きく左右する調査である。「業務Ⅰ」において機能診断結果がS

- 3（要補修）以下となった場合は、「業務Ⅱ」を追加実施する。「業務Ⅰ」と「業務Ⅱ」を技術者の専門性に応じて区分して実施することにより、施設に係る蓄積データの統一化と、機能保全最終成果の品質向上を図ることができる考える。

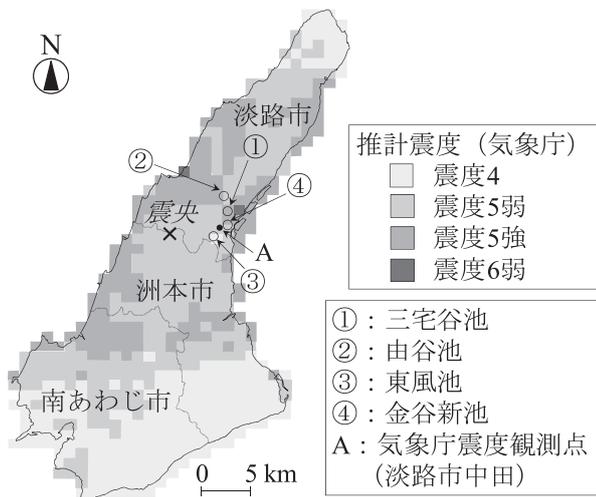
図-1 震央と調査したため池の位置  
(気象庁推計の震度分布³⁾と農地地すべり予測システム⁴⁾を用いて作成)

震源の位置は北緯34度25.1分、東経134度49.7分(図-1参照)、深さは15kmで、マグニチュードは6.3である²⁾。

図-1に、気象庁推計の震度分布³⁾を示す。淡路島内では震度4~6弱の揺れが発生したと考えられる。

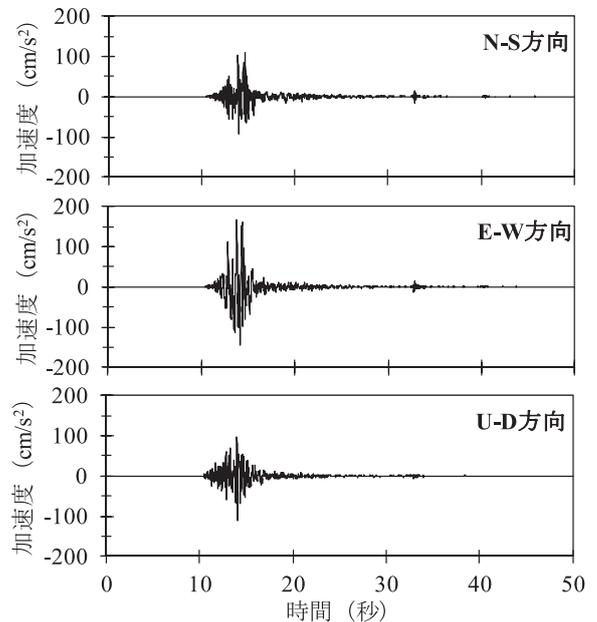
図-2 観測された地震波  
(気象庁震度観測点：淡路市中田(図-1のA地点)、気象庁強震観測データより)

気象庁震度観測点のうち、震央から最も近く(8.1km)、調査したため池に近接する淡路市中田(図-1のA地点)で観測された地震波を図-2に示す。最大加速度値は、N-S方向、E-W方向、U-D方向、三成分合成の順に、108.7cm/s²、166.1cm/s²、109.6cm/s²、176.2cm/s²である。なお、震度は5弱、計測震度は4.5である(気象庁発表)。

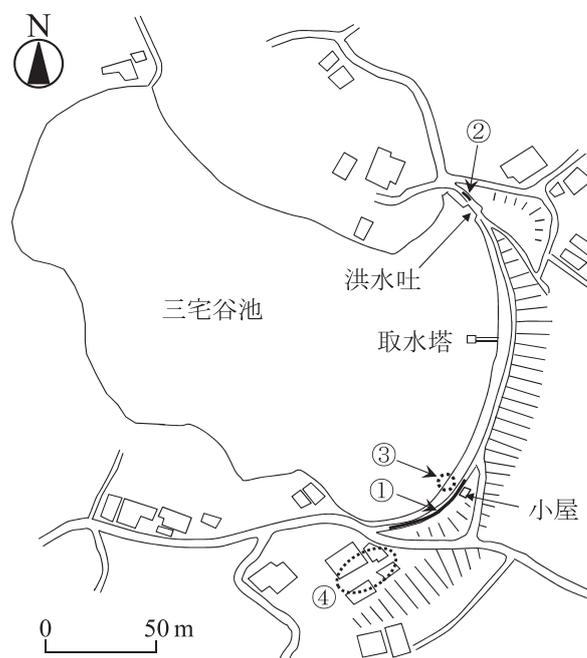
図-3 三宅谷池の被害概要

堤体上流面にはコンクリート張ブロックが全線に渡って設置されているが，コンクリート製の小屋の上流側の箇所，貯水池側への僅かな湾曲が認められ，一部が破損している。(図-3中の③)

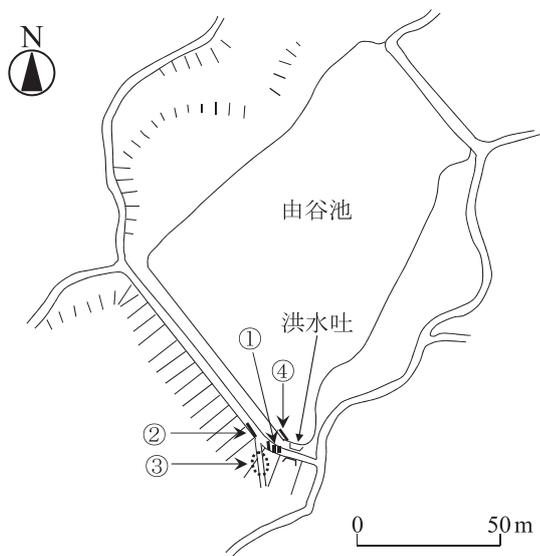
図-4 由谷池の被害概要

復旧工対象外の部分で，天端に延長3~4mの微細な横断クラックが3本発生している。(図-4中の①，写真-2)

上記の進入路と天端の接合箇所から堤体中央方向に向けて、下流側法肩付近の天端に堤軸方向クラック（長さ約8m）が発生している。（図-4中の②）また、同進入路の舗装に軽微なクラックが発生しているが、連続性は認められない。（図-4中の③）

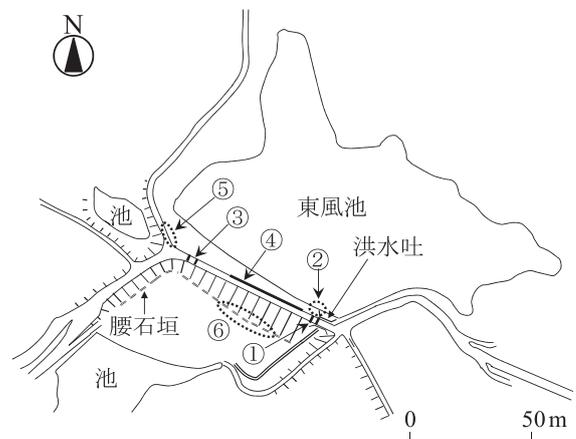
図-6 東風池の被害概要

道路の貯水池側境界に沿って、洪水吐付近を起点として堤体中央部まで、長さ30m以上、最大深さ1m以上のクラックが発生している。（図-6中の④、写真-3中の破線部）アスファルト路面と堤体盛土部分には段差があり、盛土部分が落ち込んでいる。

また、腰石垣にコンクリートフレームのクラックやブロック間の開きが発生しており（図-6中の⑥）、右岸地山付近の堤体の法先（道路と堤体の接合部付近）では僅かな漏水が認められる。（図-6中の⑤）

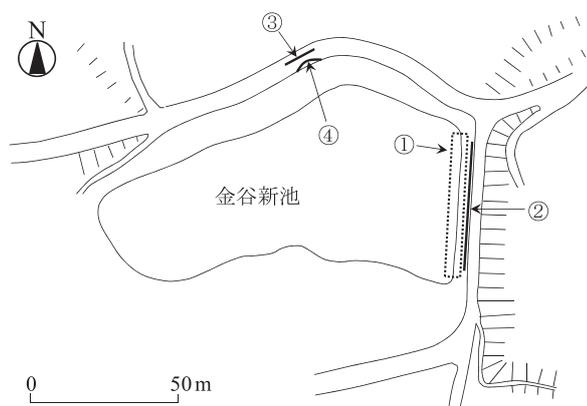
図-7 金谷新池の被害概要

上流面コンクリート張ブロックには，全線に渡るズレや落ち込みが認められ，張ブロックの天端コンクリートは全線に渡り，下流側が上流側よりも下がった形状で傾斜している。(図-7中の①)さらに，張ブロック背面土にほぼ全線に渡ってクラックが発生している。(図-7中の②，写真-4)

左岸地山道路ではクラックと貯水池側への沈下(すべり)が認められる。(図-7中の③，④)天端のクラックと同様に，経年劣化によるクラックが今回の地震によって進展したものである。

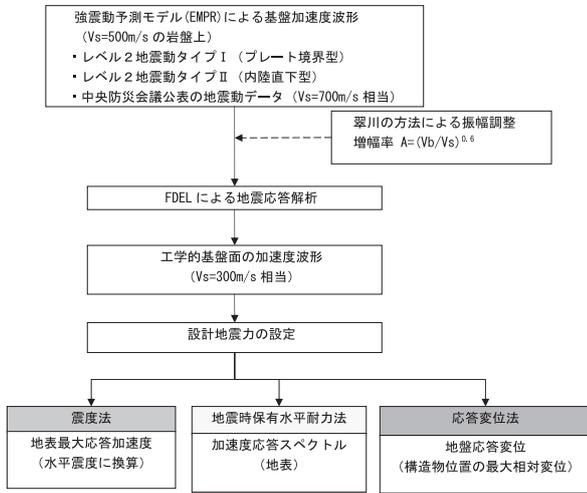
図-3 地震動予測モデルを用いた地震時外力の設定フロー

計処理し、メッシュで作成されている地震動データを各地点の基盤加速度波形に計算可能なモデル¹³⁾である。3つの事例地区では、標準的な実施設計を視野に200 m間隔の一次元応答解析(FDEL)を用いて、地表面最大加速度や地盤変位を求めている。(図-3) また、翠川の方法を用いて振幅調整を行う場合もある。

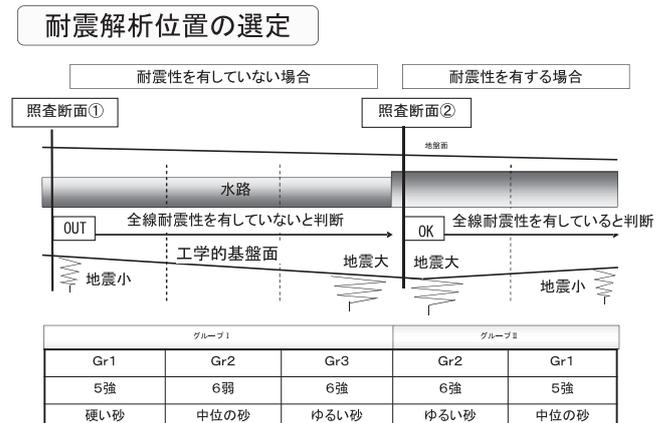
図-4 耐震解析位置の選定

まず、暗渠、パイプライン、開水路等の構造種別でグループ化する。次に、各グループにおいて最少の断面数で耐震解析を行うことにより、グループ全体の耐震性を評価できるように、当初設計の荷重の考え方やそれを踏まえた断面形状・寸法・配筋図、また管種・管径などにより、構造物の地震耐力の強弱を概略把握するとともに、地盤に生じる地震力を考慮して耐震解析断面の位置を選定する。例えば、地震耐力が大きい断面で地震力の小さい地盤において耐震解析を行い、耐震性を有しないと照査された場合は、グループ全体も耐震性を有しないと評価できる。逆に地震耐力が小さい断面で地震力が大きい地盤において耐震解析を行い、耐震性を有すると照査された場合は、グループ全体も耐震性を有すると評価できる。(図-4)

また、表-4の事例地区では、構造種別ごとの地震に対する影響度合いを事前に概略的に判断し耐震解析位置の決定に反映させた地区もある。例えば、作用する地震動が小さい断面において比較的多く影響を受ける暗渠や開水路を選定し耐震解析を行うことで、グループ全体が耐震性を有していない場合となる可能性が高いと推察することができる。一方、作用する地震動が大きい断面において地震に対する影響度合いが小さいパイプラインを選定し耐震解析を行うことで、グループ全体も耐震性を有する場合となる可能性が高いといえる。

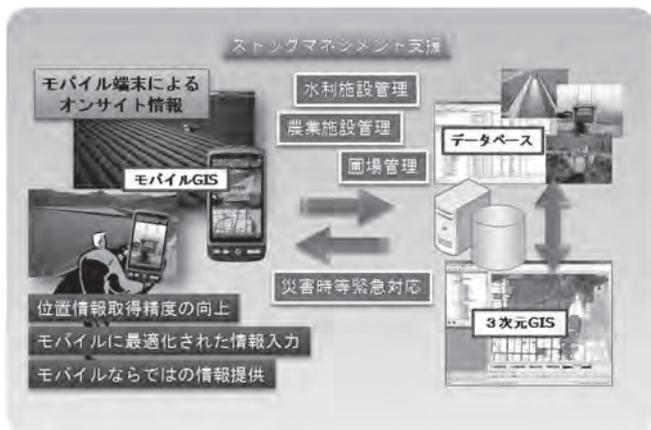
図-4 ソフトウェアの構成とデータの流れ

バイルデバイス(タブレットまたはスマートフォン)上で動作するアプリケーションを開発した。地図や切り出され変換されたデータベースをモバイルデバイス上に取り込み、その地理情報をデバイス上に表示する。ユーザーの操作により、地物に関連した写真や属性データを検索し表示する。これらクライアントPCおよびモバイル双方のアプリケーションソフトウェアに関して、ユーザーのニーズ調査を元にした設計に沿って、必要な機能追加やインターフェイスの調整を行なう。

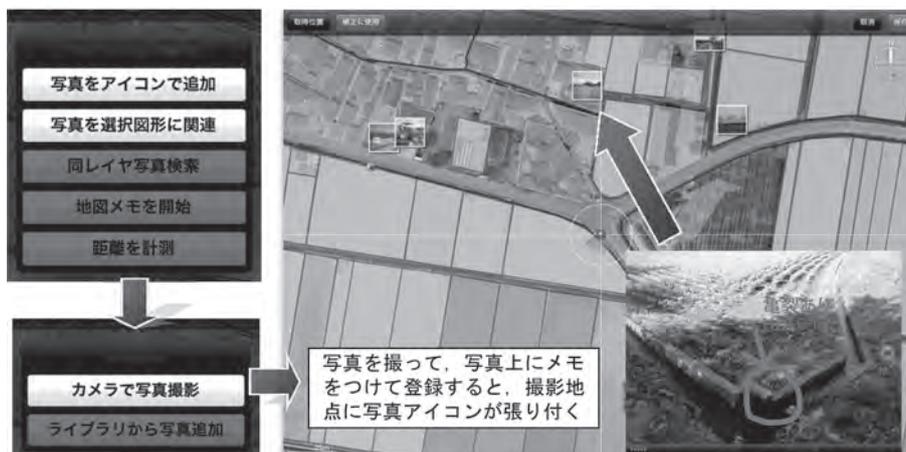
図-6 写真撮影と写真メモの地図上への登録

現場で写真を撮影すると同時に、位置情報を属性として付加することは、災害時等では重要な共有情報である。そこで、iVIMS には、緯度経度位置情報付き写真を登録できる機能を搭載した。iPhone や iPad のカメラで写真を撮影し、地図にそのアイコンを追加したり、選択された既存の図形オブジェクトに関連付けることができるようにした。写真をアイコンで追加する場合は、シャッターボタンをタップして写真が撮影されると、写真の位置情報の調整画面になる。最初は現在位置が示されているが、地図をドラッグすることで、写真の位置情報を調整することが可能である。ツールバー左の「取得位置」ボタンで、取得された現在位置に戻ることができる。（図-6）また、位置情報の補正モードが手動指定位置になっていない場合は、「補正に使用」ボタンを ON にすれば、取得された現在位置とここで写真を配置する位置の関係を、位置情報の補正のための参照データとして保存することができる（実際に保存されるのは写真が保存されるタイミングである）。

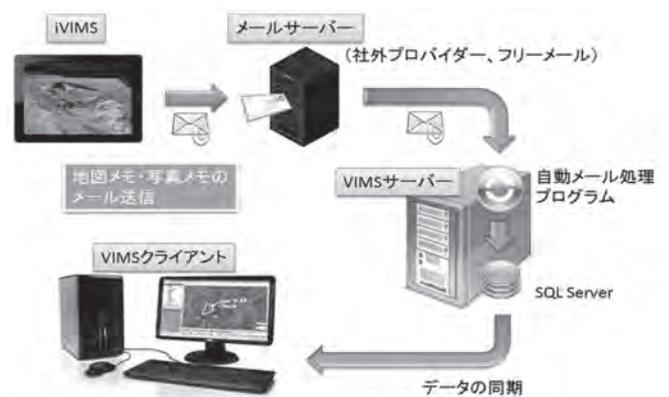
図-8 写真メモ、地図メモのメール配信の流れ

地図メモ管理画面でも、写真メモ画面でも、ツールバー右上にメールボタンが表示され、選択されたメモの画像をVIMSのサーバにメール送信することができる。メールの本文は、受信したVIMSサーバが地図メモを自動配置できるように、地図メモの位置座標値やカテゴリ等が記述されているXML文字列となる。通常は、メールボタンで表示されるメール送信ビューでそのまま送信ボタンを押すことで、VIMSのサーバに送信することができるが、アドレスや本文を編集して送信することも可能である。(図-8)
