水と土

No. 172

2014
JULY

Japanese Association for
the Study of Irrigation,
Drainage and Reclamation
Engineering

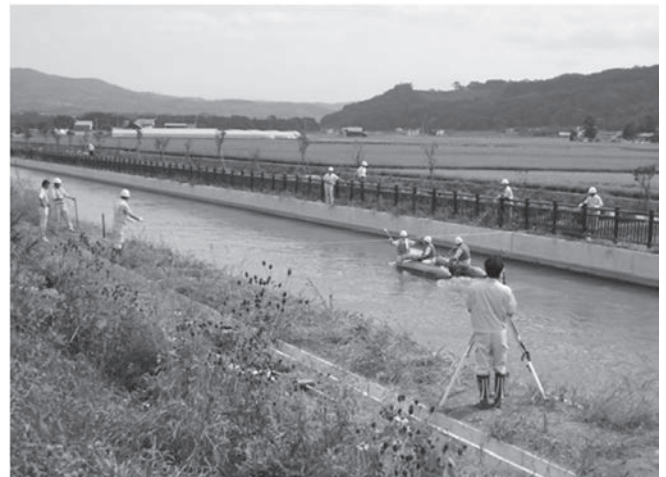
写真-1 水路底のレベル測量概況（通水時）

試験区の地盤条件および分離型水路での床版とつま先部との相対変位の有無等を注目し、通水時と落水時（赤平工区は1m水位低下後）の水路の変位を計測した（写真-1参照）。水重の有無によるリバウンド量は小さく（美唄工区で1cm以下、赤平工区で約1cm）、両試験区とも比較的堅固な地盤とされ、また、分離型水路の相対的変位が無いことを確認できた。

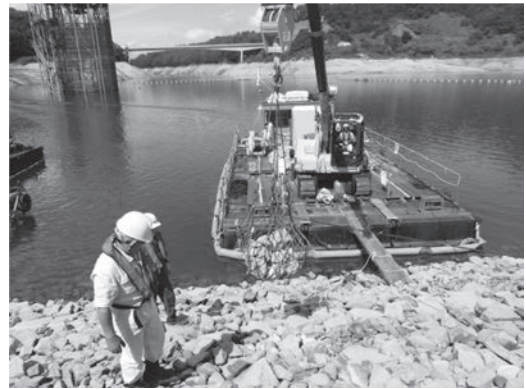
写真-1 クレーン付き台船による新材設置

上流側①はクローラクレーン4.9t付き台船により貯水位の低下に追従して劣化岩塊を置換える計画とした。

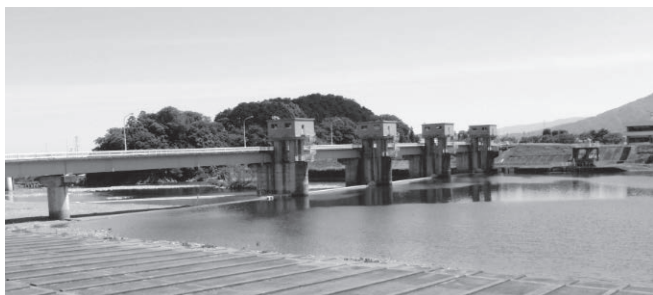
写真-1 岡島頭首工全景写真 (左岸上流より)

位置	(左岸) 岐阜県揖斐郡揖斐川町前島2864番地先 (右岸) 岐阜県揖斐郡揖斐川町上岡島106番の1番地				
河川名	1級河川 木曾川水系揖斐川				
計画洪水量	2,300 m ³ /s				
取水量	最大21.7 m ³ /s				
堰体	フローティングタイプ 堰長171.0m 可動堰90.0m 固定堰69.0m				
可動堰	洪水吐: ローラーゲート2門 幅30.0m 高さ2.3m 土砂吐: フラップ付き, ローラーゲート1門 幅30.0m 高さ3.1m				
付帯設備	魚道: 右岸 呼び水式 2連 幅5.00m 長さ52.50m 中央 階段式+粗石付斜路式 2連 幅6.85m 長さ89.85m 管理橋: 幅6.5m 長さ218.5m				
取水水門	ローラーゲート: 右岸2連 幅2.3m 高さ2.5m 左岸2連 幅1.85m 高さ2.0m

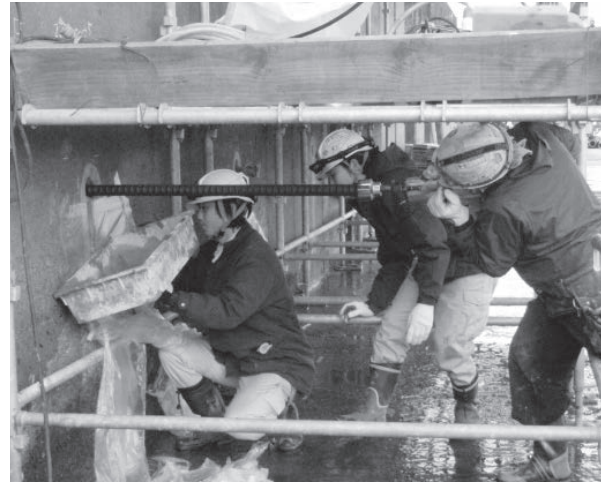
写真-10 補強鉄筋の打ち込み状況

本工事では、補強鉄筋 D41mm，削孔径 53mm，削孔長 2,810mm（小判部）及び 3,310mm（矩形部）であることから，1孔に必要なカプセルは5個若しくは6個となり，これを順次突き棒で挿入する。

補強鉄筋の先端が孔底に達したときには，施工裏面の躯体コンクリートの欠損を防止するために速やかに停止するよう留意した。

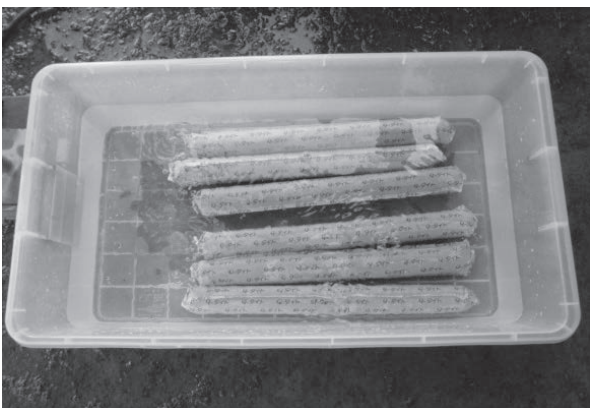
写真-9 カプセルの浸漬状況

孔内の清掃が終了した後、定着材である無機系セメントモルタルカプセル（以下、カプセル）を真水に浸漬させる。使用前のカプセルは乾燥状態であるため、使用直前に2～5分程度浸漬させ、水面に浮かび上がる気泡が消えれば使用可能と判断する。

カプセルの浸漬後の可使用時間は水温により変化するが，水温 20℃の場合で浸漬開始から約 10 分と短時間であるため，浸漬から補強鉄筋の打ち込みまでを 1 行程とし，1 孔毎に施工した。

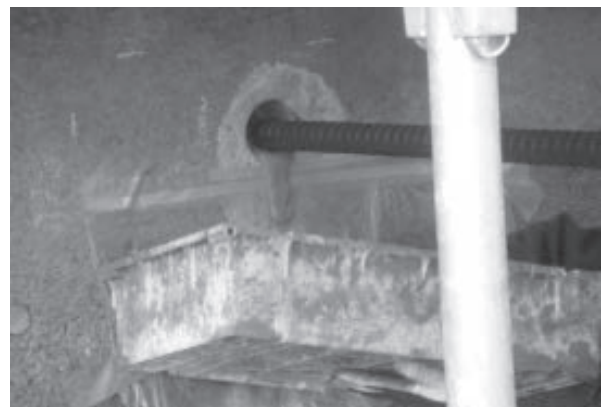
写真-11 モルタルの充填状況

なお，定着材の充填状況は写真-11 のとおり，孔内から溢れてくるモルタルを目安に判断した。

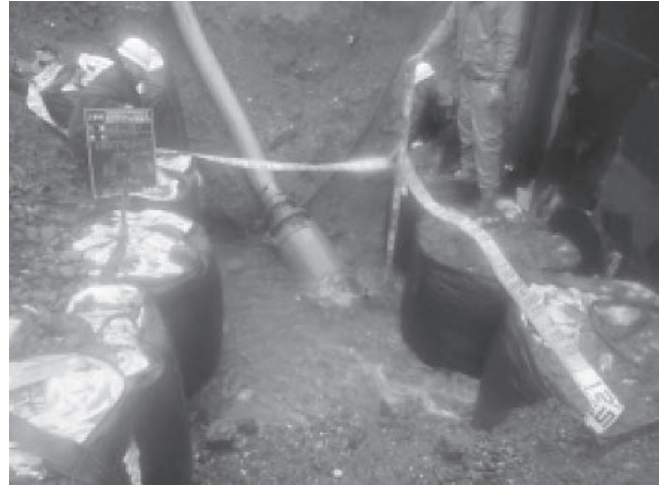
写真-7 容積確認

- 1) 1秒間あたりの湧水量は水槽容積 5.4m^3 ($H=3.0\text{m}, B=1.8\text{m}, L=3.0\text{m}$) の水槽が満量になるまでの時間を測定して計測した。時間計測結果は 5.4m^3 の水槽が満量になるまで1分56秒。この結果、 $Q=5.4\text{m}^3/116\text{秒} = 0.0466\text{m}^3/\text{sec} = 2.796\text{m}^3/\text{min} = 167.8\text{m}^3/\text{h}$ となった。
- 2) この結果を基に、工事現場内における湧水量を遮水矢板内掘削作業時に想定湧水量 $Q_{\text{max}} = 168\text{m}^3/\text{h}$ 、排水方法は常時排水として、水替え工を変更追加した。
- 3) 当初、既設管撤去及び新管布設部の締切は、H鋼を打設し親杭横矢板式で計画し既設管（新設管）の周りに土のうを間詰めして河川及び地下水の浸入を防ぐ計画であったが、想定以上の浸水があったため河川縦断方向に遮水矢板工を追加した。追加したのは、
 - ・一次施工（左岸）：当初は、遮水矢板を97枚（Ⅲ型 $L=5.5\text{m}$ ）打設、23枚存置。締切追加（河川縦断方向）で遮水矢板（Ⅲ型 $L=8.5\text{m}$ ）18枚。締切追加（河川縦断方向）で親杭横矢板工

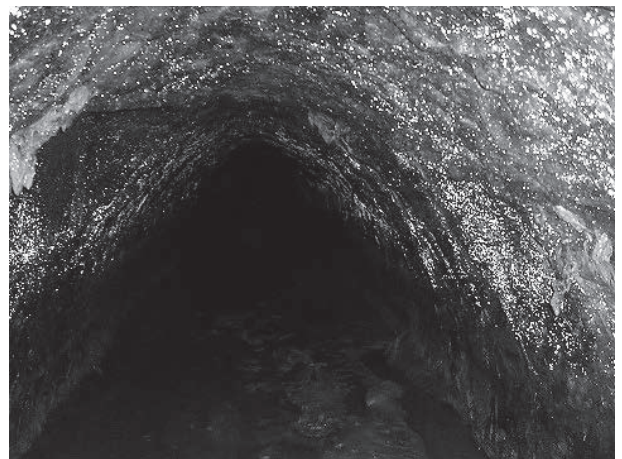
写真-1 大江用水路の隧道

明暦3年（1657）、更に水路を延長し、鴉ヶ島の村下で刈谷田川に江口を開く江筋工事を藩から認可され、万治元年（1658）宮之原の岩江の岩盤を切り抜く難工事も突破して苦難の末に竣工し、刈谷田川からの取水量は充分となり、大江用水は豊富な水量を確保することが出来ました。（写真-1）

鴉ヶ島隧道（素掘り）L=330.00m W=2.00m H=2.50m
宮之原隧道（素掘り）L=188.00m W=2.00m H=1.50m

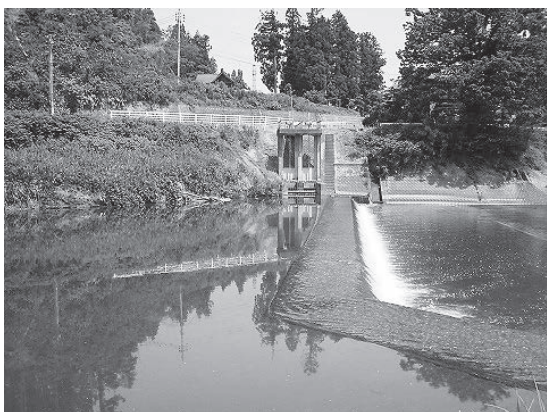
写真-2 鴉ヶ島頭首工 (L=70m)

近年では、昭和39(1964)年、災害復旧事業により取水堰がフローティングタイプ全幅固定堰に改修(写真-2)され、昭和45(1970)年には県営猿橋川上流部用排水改良事業により三面舗装工事が施工(写真-3)され、現在に至ります。

また、昭和61(1986)年、稚児清水川改修事業の補償工事として太田落差工がラバーダム(L=16.00m H=1.70m)に改良(写真-4)され、平成3(1991)年には県営ため池等整備事業(河川工作物応急対策)により護床工と取水樋門が施工(写真-2)されました。

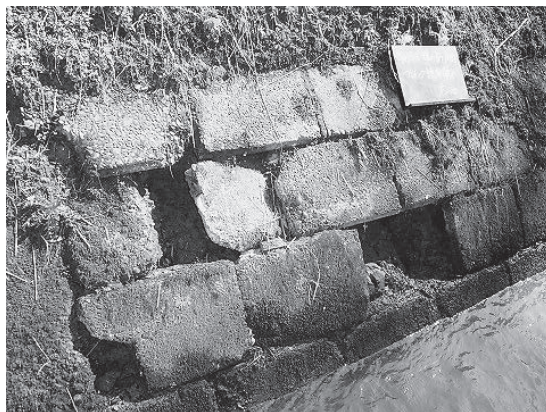
写真-5 空積ブロックの剥離状況

昭和34年から県営事業により改修された大江用水路ですが、築造から50年以上が経過し耐用年数も経過し老朽化が著しい状況であり、素掘隧道は内壁の崩落や脆弱化が進行しており、一刻も早い全面改修が望まれています。(写真-5, 6)

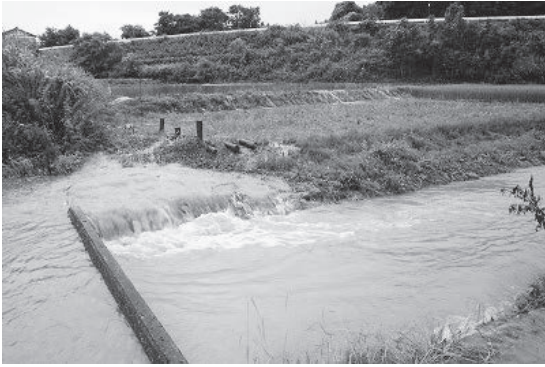
写真-7 山地からの排水流入状況
(平成25年7月30日)

一方、447haの水田を灌漑する大江用水路は、見附市南部の山地と一級河川刈谷田川との間を流下しており、ひとたび雨が降ると山地・宅地などの流域約600haの排水を受け、河川に排出する機能を有した水路でもあります(写真-7)。近年の局地的豪雨により度々溢水し、住宅等への被害(写真-8)も発生しています。このため排水量で改修断面を決定せざるを得ず、また近年の集中豪雨・雨量の増加による施設規模の拡大に伴い、全面改修時における総事業費の増高が予想されます。

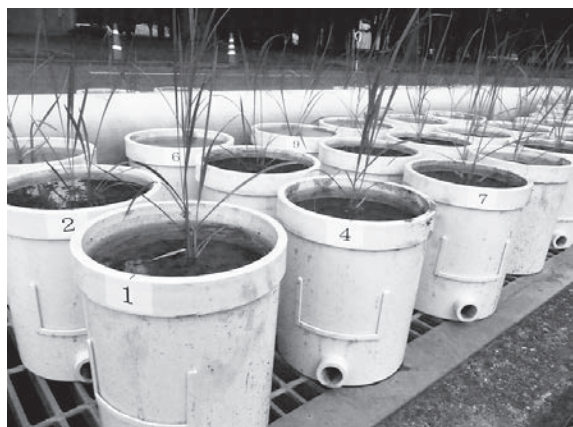
写真-2 水稲のポット栽培開始時の様子

栽培前の準備として、まずポットの上端から5cm程度下まで水田の土を投入する。次に、代かきの代替として水を入れながら土をかき混ぜることで、土中の空隙を無くす。この作業は、ポットの水の漏れが少なくなるまで複数回繰り返した。苗を移植する前には、実際の栽培時と同様に基肥を投入し、栽培に必要な状況を整える。ここでは茨城県農業総合センターによる普通作物栽培基準（2010）にある施肥基準を参照し、1ポットあたりの施肥量が、10aあたりに換算した場合に窒素（N）4kg、リン酸（P）8kg、カリウム（K）8kgとなるように調整した。その後、別途発芽させた苗を、1ポットにつき3本ずつ移植し、準備が完了となる（写真-2）。

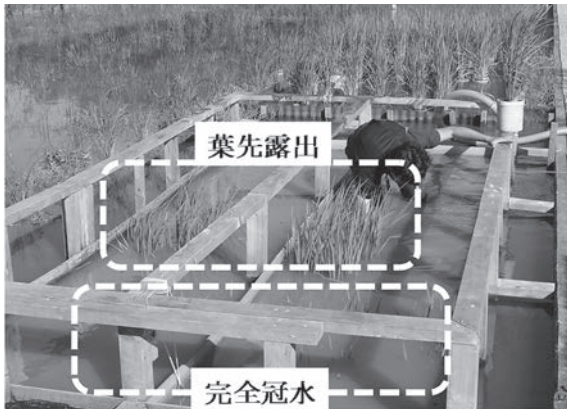
写真-5 冠水試験中の様子 (穂ばらみ期)

これにより、本試験区を用いることで水深と水の濁度の組み合わせにより6通りの冠水状況を同時に発生させることが可能となった。写真-5は穂ばらみ期に試験をしている様子であるが、異なる水深区画を用いることで同程度の草丈の水稻でも完全冠水・葉先露出の状況を容易に設定でき、さらに濁度も変えることで同時に複数の冠水状況を発生できている。

冠水区では、区画内の水深を3段階に設定する工夫を行った。水深は、収穫時期における水稻草丈の最大値(コシヒカリでは0.9m程度)が水没できるよう、0.3m、0.6m、0.9mを想定した。となるよう、ポットの高さを加えて0.5m、0.8m、1.1m掘り下げた。このように段階的に水深を変えることで、試験時の水稻の生育段階に合わせて最適な水深区画を使い分けることが可能となり、さらに同程度の草丈の水稻で試験を行う場合にも完全冠水・葉先露出の状態を容易に作り出せる。さらに、区画中央をコンポジットパネルで区切り、濁度の異なる2種類の水を同時に設定できるように設計した（写真-4）。その濁水発生方法では、区画内に土を適量投入した後に水中ポンプを用いて区内の水を吸い上げ、その水をホースを通じて再び濁水区に戻すことで水を攪拌する方法をとった。この作業は冠水試験期間中には1日に1～2回（1回あたり10分程度）実施することで、濁り状態を保つようにした。その結果、濁水区の濁度は試験期間中の平均で約400mg/l程度であり、清水区（同、約100mg/l）とは明らかに異なる値であったことが観測によって確認された。
