# 水と土

No. 174

2015  
MARCH

2015 MARCH No.174

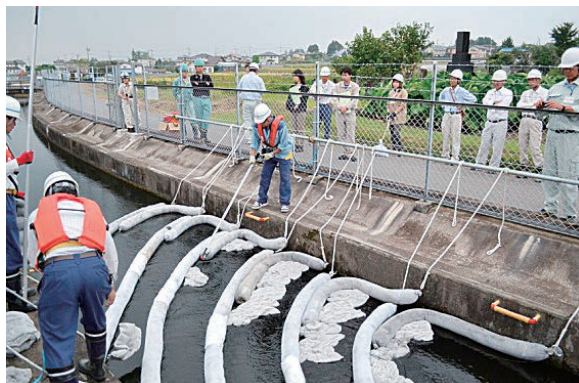
① オイルフェンス設置状況（水質事故対応訓練時）

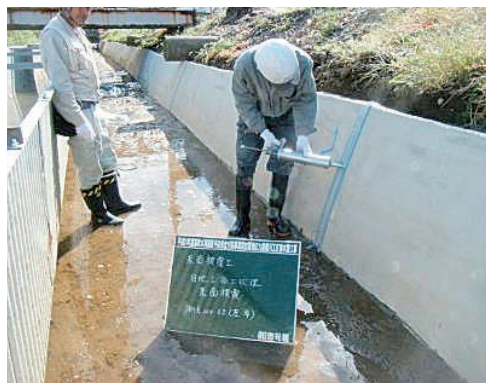
③ 目地注入状況

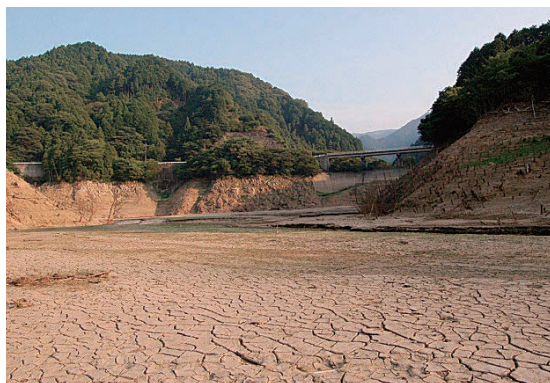
④ 貯水地内堆砂状況

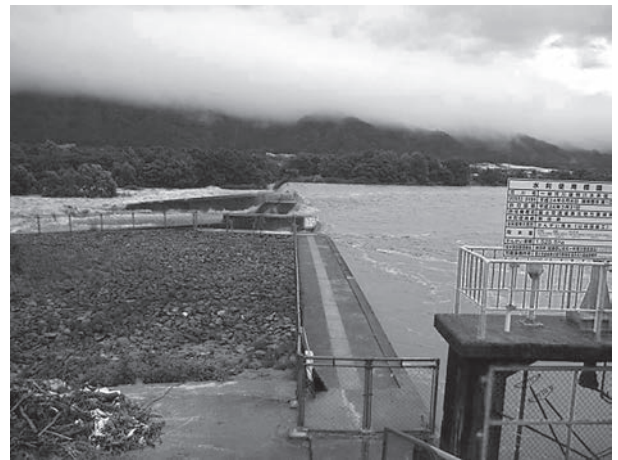
写真－1 山田頭首工被害状況写真  
(左岸から右岸へ望む撮影)

1) 平成 25 年 7 月 5 日～8 日発生梅雨前線豪雨災害の気象概況について、秋田地方气象台によると 8 日の 1 時間の降水量は由利本荘市鳥海町・笹子で 29.0mm と 7 月の観測史上最多を記録した。また、にかほ市では 3,463 世帯 1 万 1,387 人に避難勧告を発令され川沿いの住民が一時避難することとなりました。この梅雨前線豪雨の影響により、農地・農業用施設に及ぼした被害数は 87 箇所にも及び被害金額は 244,300 千円に達する被害が発生しました。この災害の中で特に被害が大きかった湯沢市に位置する受益面積 1,525ha 受益戸数 1,300 戸をかかえる山田頭首工においては河川の氾濫の影響を受け、護岸洗掘や護床流失の被害が生じた。

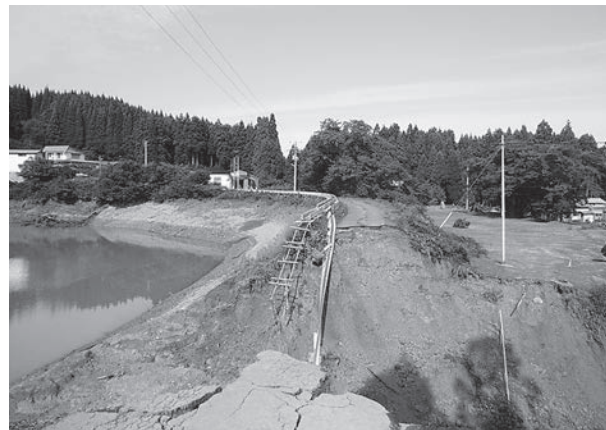
写真－4 農業用ため池が決壊した男鹿市真山地区

5) 平成25年9月15日・16日発生台風18号災害の気象概況について、河川の増水やため池の決壊の恐れがあるため県内各地で避難指示、勧告が相次ぎました。この期間の降水量で特に男鹿市北浦では、178.0mmの観測史上最大を記録する時間雨量（鹿角市120.0mm、北秋田市鷹巣139.5mm、藤里町143.5mm）に見舞われ、男鹿市北浦では農業用ため池が決壊し2,653世帯に避難指示が発令されました。また、最大瞬間風速は秋田市山王で23.8m、にかほ市象潟町で20.9mを記録し県内各

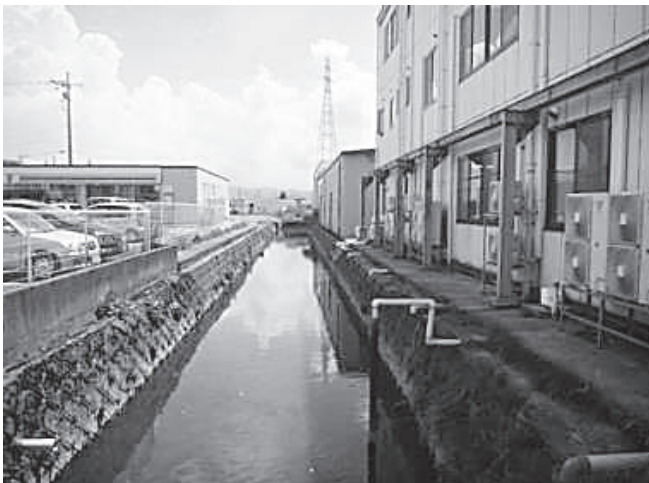
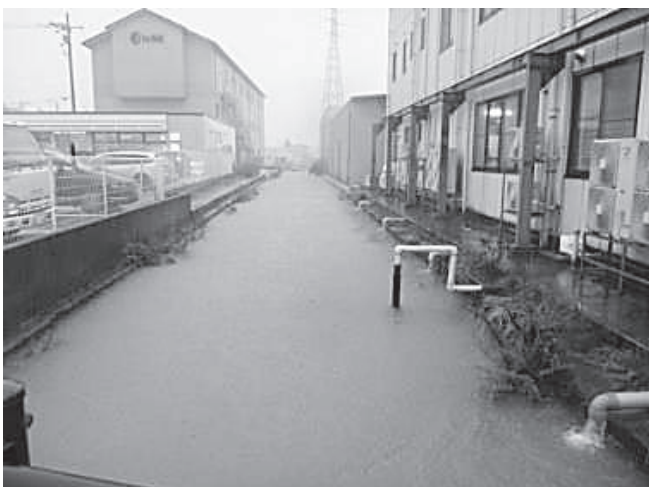
写真-1 九龍橋川比較写真

九龍橋川排水路は、小松市打越町、沖町、園町等の市街地を流れるため、これらの地区の雨水排水等の受け入れの役割も担っている。施工当時の背後地は、農地であったが開発により建物や駐車場が水路に隣接して建てられたことによって、現在では、降雨があれば急速に水位が上昇し、特に近年のゲリラ豪雨ではそれが顕著である。(写真-1)

通常時

豪雨時

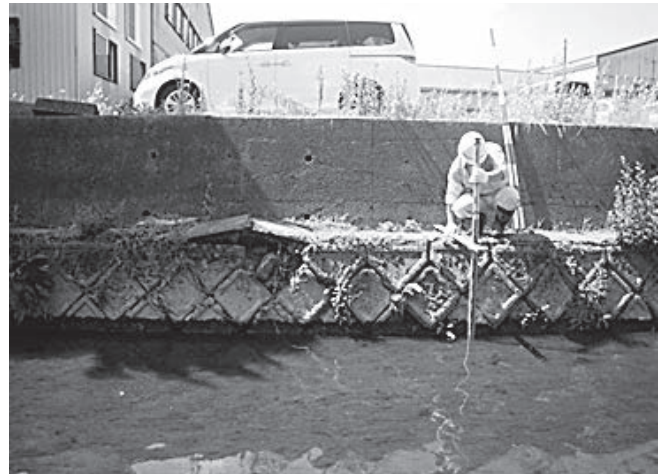
写真-2 損傷状況

調査の結果、全路線にわたり、既設ブロック積にハラミ・折損等の損傷が認められ、「劣化が見受けられるが進行を遅らせる補修工事が可能な状態である」のS-3判定と診断され補修が必要であるとの評価となった。(写真-2)

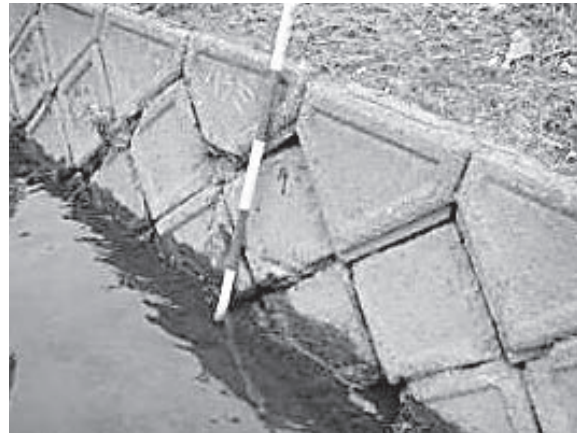
写真-3 既設護岸の損傷状況 (ハラミ出し)

ブロック積護岸は、ブロック間のかみ合わせ抵抗による力学的バランスで安定を保持しており、ある程度の変状を生じながら安定する構造物である。そのため、S-3判定診断されている本路線でもハラミ出しや折損等の損傷が見られた。今後も新たに、ハラミ出しや

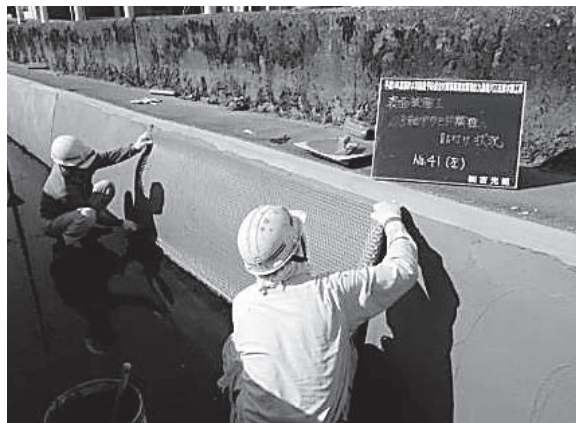
写真-4 メッシュシート貼付状況

そこで本地区では、主にトンネルや橋梁での補強材料に使われているアラミド繊維メッシュシートを補強材に用いることを考えた。アラミド繊維メッシュシートを貼ることで引張強度を確保し、既設護岸の変状(ハラミ出し)する力を抑えることが可能となり、損傷を軽減することができると考えられた。(写真-4)

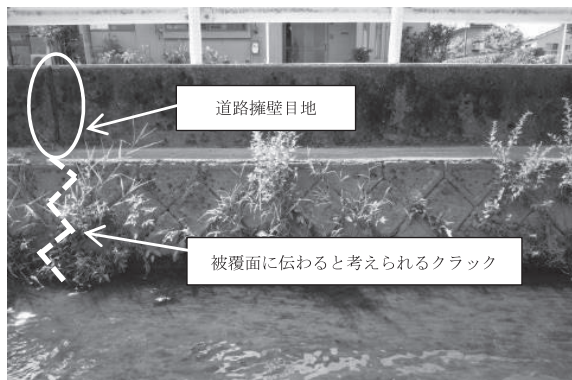
写真-5 既設護岸現状写真

本水路の一部区間では既設護岸沿って市道が通っている。ブロック積護岸の場合は、道路擁壁部の目地に沿って伝わる動きに対応できるが、表面被覆では動きを逃がすことができずクラックの発生が懸念された。また、既設護岸に損傷がみられる箇所においても、被覆面にクラックの発生が想定された。(写真-5)

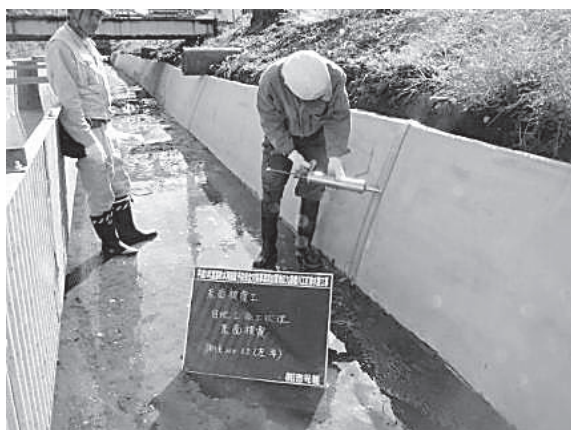
写真-6 目地注入状況

そこで目地に以下のような工夫を行った。表面被覆工法の目地は、ブロック積と同様に10mピッチに設置することを標準としているが、当区間においては、背後の既設擁壁に目地が存在している箇所には、必ず表面被覆にも目地を設けることとした。(写真-6) また、目地の形状についても、写真-3の様にハラミ出しなど既設護岸の変状が確認される箇所には、通常の縦目地ではなくブロック積の形状やその動きに沿った形で目地を施工した。(写真-7) この追加目地により動きに対して逃げ場を与えることになるので、ひび割れの発生が防げると考えた。目地を追加施工した区間については現段階ではクラックの発生は確認されていない。

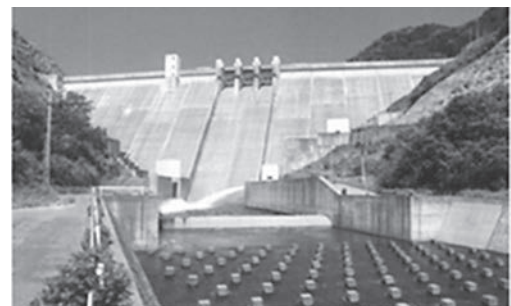
写真-1 安濃ダム

位置	三重県津市芸濃町河内地区
河川名	2級河川安濃川
集水面積	27.5km <sup>2</sup>
堤高	73.0m (天端標高 EL174.50m)
堤長	212.0m
堤体積	246,400m <sup>3</sup>
洪水吐	鋼製ラジアルゲート 設計洪水量：730m <sup>3</sup> /s
貯水池	総貯水量：10,500千m <sup>3</sup> 有効貯水量：9,800千m <sup>3</sup> 満水面積：0.49km <sup>2</sup>

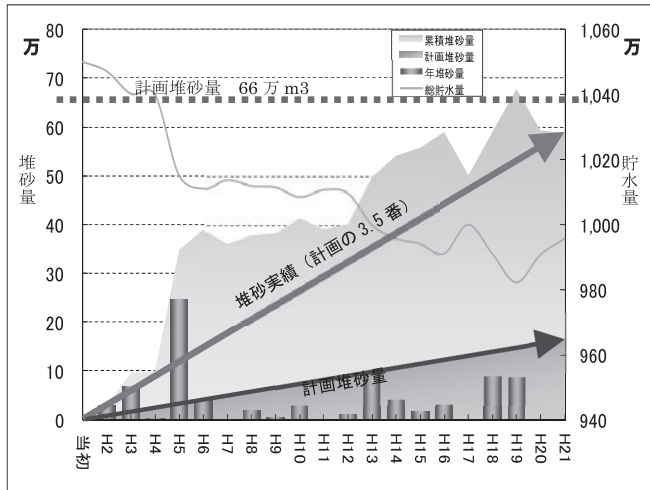
図-2 堆砂量の経過

しかし、供用開始後 21 年経過した平成 22 年の堆砂量は計画堆砂量  $660\text{千}\text{m}^3$  の 90% となる約  $586\text{千}\text{m}^3$  に達し、計画の 3.5 倍のスピードで堆砂が進行している状況である。このまま放置すると、供用年数 80 年を迎える年には、堆砂量が  $1,240\text{千}\text{m}^3$  に達すると想定される。

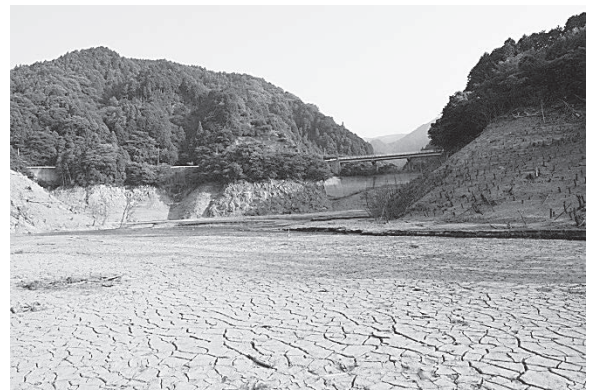
写真-2 貯水地内堆砂状況

平成 24 年には、台風 17 号接近（9 月 30 日）に伴い歴代 2 位となるダム流入量約  $354\text{m}^3/\text{s}$ 、最大時間雨量  $90\text{mm}$  が観測されるなどの状況の中、平成 23 年の堆砂量  $598\text{千}\text{m}^3$  から約  $470\text{千}\text{m}^3$  増の  $1,074\text{千}\text{m}^3$  もの堆砂量が確認され、計画堆砂量を大きく超過する結果となった。

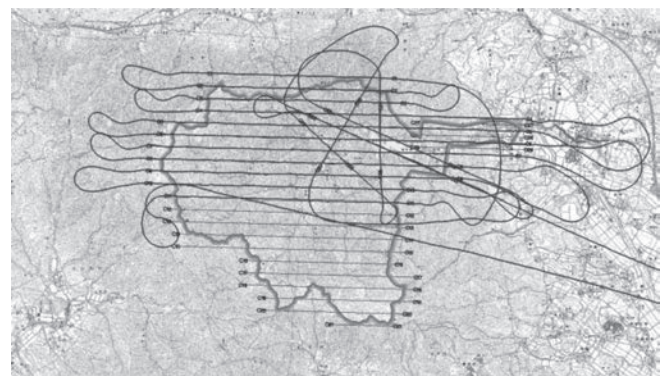
図-13 航空機航跡図 (8月7日)

今回の測量時期は、秋季から冬季にかけてのダム貯水水位の回復期に入ることから、貯水位の低い段階で航空レーザー測量を先行して実施(8月7日)し、その後、貯水位が3m程度上昇した時点でマルチビーム測深を実施(9月30日)した。

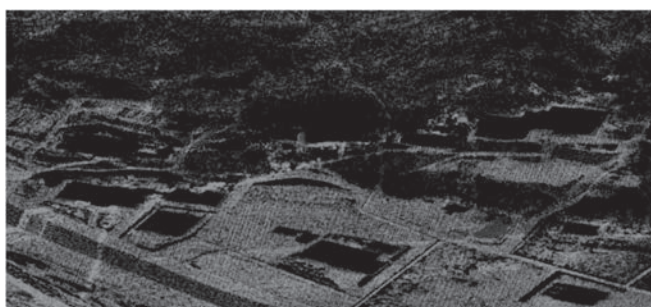
図-16 グラウンドデータ

オリジナルデータから樹木や建物などを地表面以外のデータを分類、除去（フィルタリング処理）し、グラウンドデータを作成する。

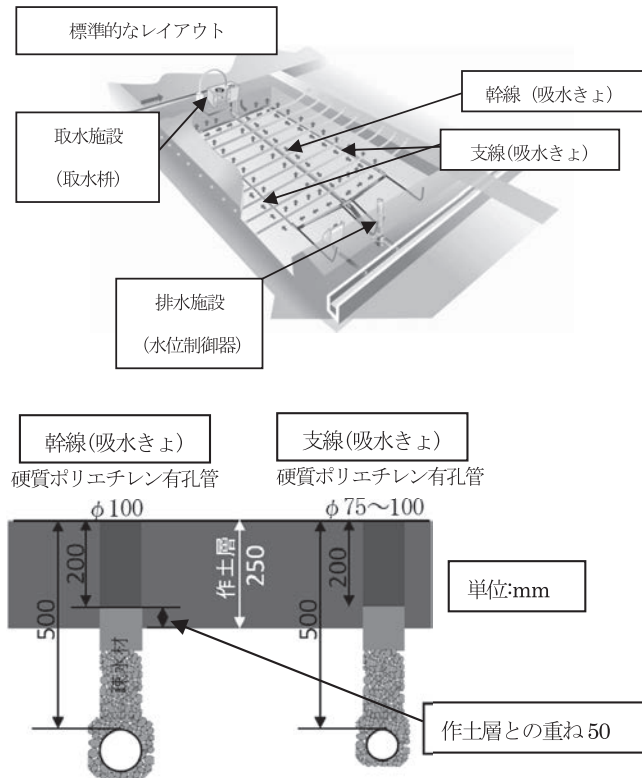
図-3-1 「地下水位制御システム」の標準的なレイアウトと暗渠管の標準断面

これを踏まえ、本事業では、暗きよによる排水機能に加え、地下水位制御と表面水排除を一体的に行い、さらには、地下かんがいの機能を併せ持ち、水管理の省力化が可能となる「地下水位制御システム」(図-3-1)を基本として暗きよ排水の整備を行うこととしている。

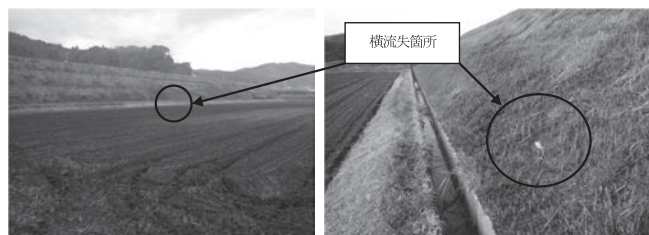
写真-5-1 法面からの横流失状況（試験ほ場）

本地区は、地形勾配が比較的急な団地（平均勾配：約 1/30、ほ場の段差：平均約 1.7m）が多く、地下水の横流失、地下浸透の可能性が懸念された。

②現場透水試験の結果によれば、概ね $1 \times 10^{-4}$ cm/s程度の透水係数が高いエリアであったこと、ほ場法面から地下水流失が見られた(写真-5-1)ことから、本試験ほ場においては地下水の貯留及び地下水位の保持ができなかったものと考えられる。

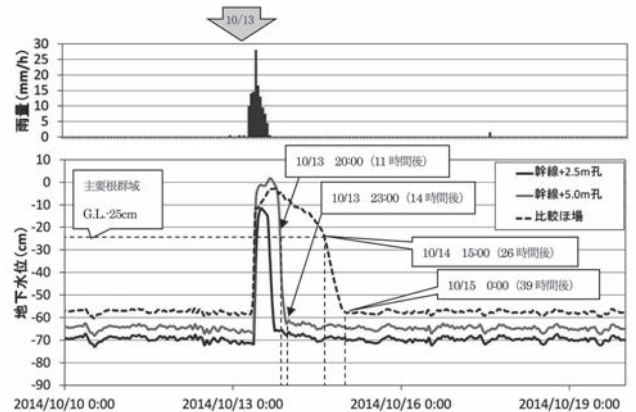
図-5-3 試験ほ場、比較ほ場の地下水位の状況

このことから、「地下水位制御システム」を実施することにより、未実施であれば主要根群域（G.L. -25cm）までの地下水位の低下に26時間程度要するほ場を11時間で排水できることが確認された。

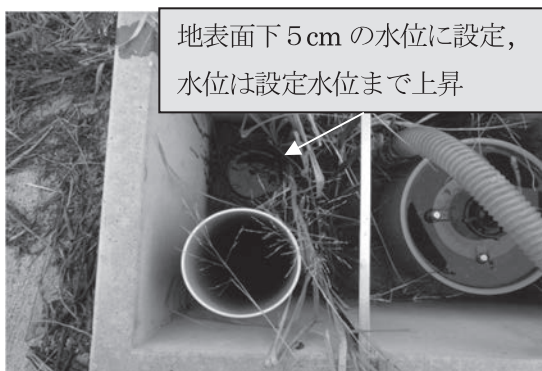
された用水量) /5,300m<sup>2</sup> (ほ場面積) /0.39 (土壌の間隙率：室内透水試験データより)) 地下水位が上昇すると考えられた。しかし、本試験期間中は幹線+2.5m及び+5.0mの観測孔において、地下水位の上昇は観測されなかった。この理由について、幹線から供給される地下水の圧力水頭が小さいため、土壌への浸透力が小さく、地下水位が上昇しなかったものと想定された。このため、以降は地下水位の設定を地表面下5cmに変更した。(写真-5-4)

取水側の水位設定  
(用水供給弁：地表面下5cm)  
写真-5-4 水位の設定状況

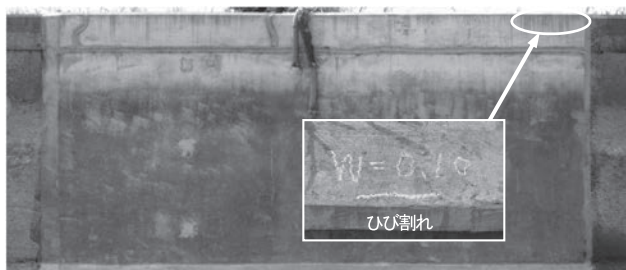
写真-3 A工法の用水路側壁面

A工法(写真-3)、B工法(写真-4)とも、温度収縮によるひび割れがみられた。B工法は、側壁天端付近に微細ひび割れが多数みられ、ひび割れ箇所数とともに幅、長さが増加している。C工法(写真-5)は、施工直後に天端に長さ2cmほどの亀裂を確認したが、進行していない。

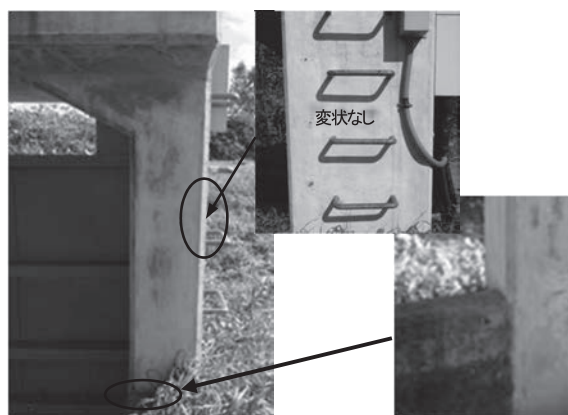
写真-6 A工法の門柱の状態

A工法(写真-6)は、現在においてもひび割れ等の変状はみられず良好な状態である。

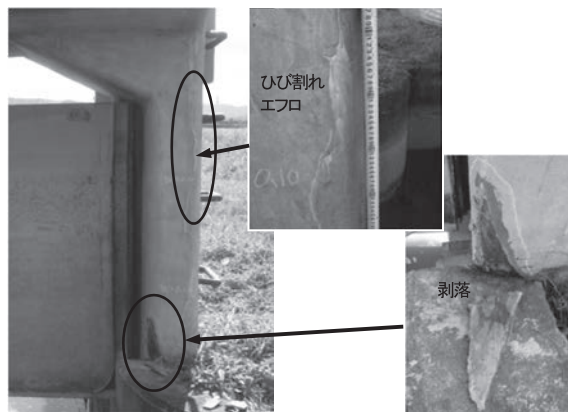
写真-7 B工法の門柱の状態

B工法(写真-7)は、門柱に沿って連続した縦方向の温度収縮によるひび割れがみられた。これらのひび割れには、エフロの流出を伴う。ひび割れ数、幅、長さは、用水路と同様に経年とともに増加の一途を辿る。門柱の基部においては、3年目の春に被覆材が剥落した。

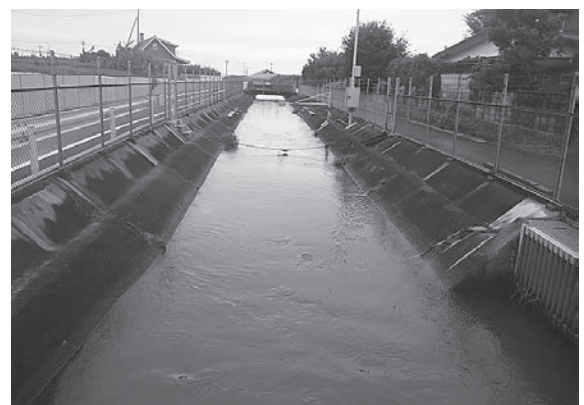
写真-1 開水路

ち約17kmが開水路などの水面が地表に現れている施設となっている。

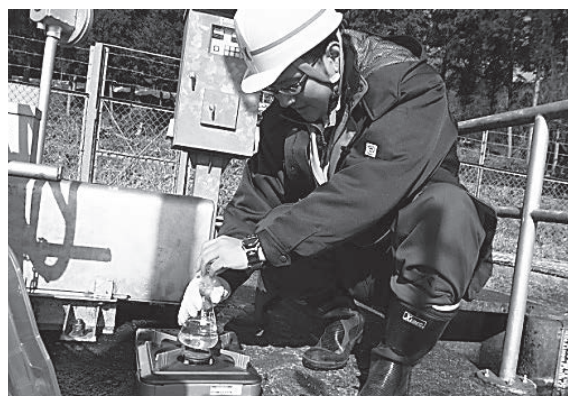
写真-3 臭気確認（加温時）

加温臭気確認とは、写真-3のように油が溶け込んでいる可能性のある水を三角フラスコに入れ、カセットコンロや電子レンジで加温した後、強く振り臭いを嗅いで油臭の有無を確認することにより、常温では確認できない濃度の場合でも、油臭を確認できるものである。

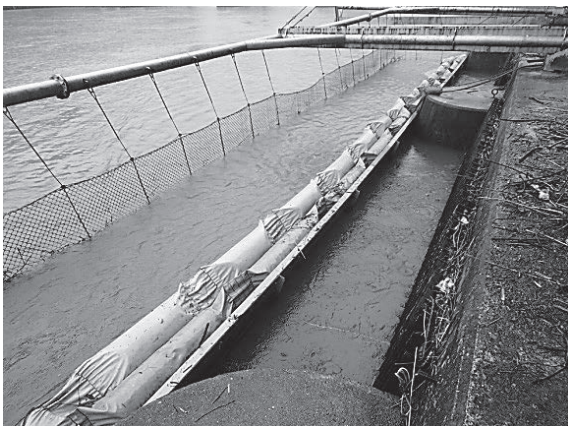
写真-4 取水口オイルフェンス設置状況

なお、取水口前面には大きな出水が予想される場合を除きオイルフェンスが常時設置されている。

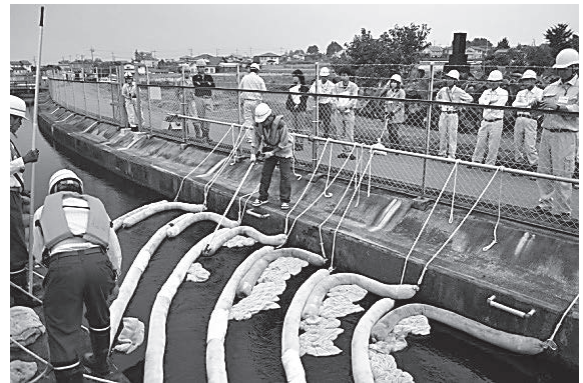
写真-5 オイルフェンス設置状況  
(水質事故対応訓練時)

この写真は後ほど述べるオイルフェンス設置訓練時の写真であるが、ここで使用しているオイルフェンスは、活性炭を布でくるんだ油吸着型のものである。オイルフェンスの間に投げ込んでいるものは、油を吸着し回収するためのオイル吸着マットを示す。このタイプのオイルフェンスは吸着効果を上げるために複数連続して設置することが推奨されている。また、オイル吸着マットは1枚単位で使用するのがよく使われているが、写真のように一定の範囲に均等に設置することが容易な吹き流しタイプのももある。

- ②幹線水路で油膜等が確認された場合は、その情報を利水者等に伝達するとともに、写真のように水路内にオイルフェンスを設置し下流への流下を抑制するとともに、オイルフェンス前に滞留する油膜をオイル吸着マットなどで回収する。

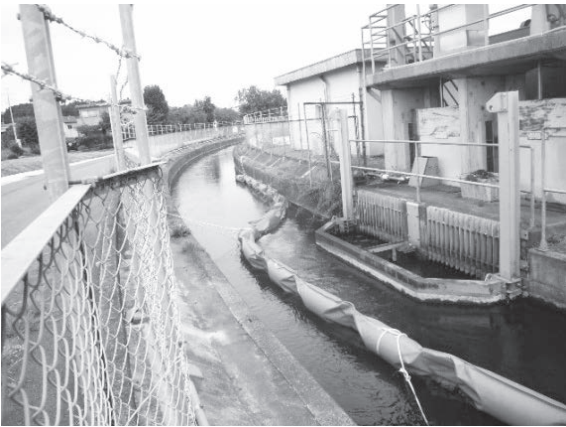
写真-7 オイルフェンス設置状況  
(分水口前)

なお、県の浄水場の分水口（取水口）の前には常時オイルフェンスを設置している。

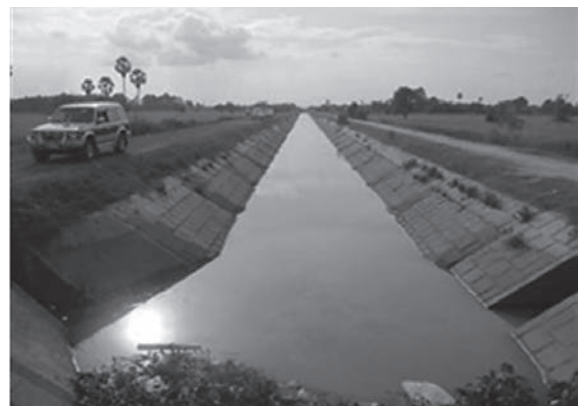
写真-1 水路の状況（2012年調査時点）

水路ノリ面パネルのはらみだしの状況を写真-1に示す。これは2012年調査時の写真であり、水路上流側を下流から撮影している。上流に向かって水路ノリ面が等間隔に凹んでいる部分がある。この部分は水路の継目に相当する。継目にはコンクリート隔壁が設置され、その周辺がセメント改良土で補強されているた

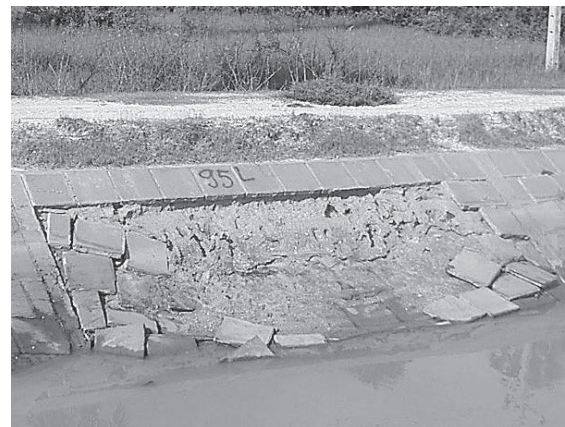
写真-2 パネルの崩落(2012年調査)

水路改修から2年後の2009年10月に、水路上流部  
で54箇所の変状が確認された。その際、下流部でも  
調査が行われたが、変状はほとんど確認されなかつ  
た。上流部の主な変状はパネルの全面及び部分崩落で  
あった。写真-2にパネルの崩壊事例を示す。これは、  
2012年に撮影したものであるが、2009年のパネル崩  
落の状況とほぼ等しい。

2010年時点に発生したパネルの崩壊箇所は土嚢を用  
いた応急処置が行われ、2011年に置換土の部分をセメ  
ント改良する応急工事が実施された。今回の調査時点  
(2012～2013年)では応急工事は完了しており、上流  
部には一部崩落した箇所(写真-2)は見られたが、  
その他の区間は写真-3に示すようにパネルのはらみ  
だしは見られるがノリ面が崩壊するようなspanは見  
られず安定した状態にあった。

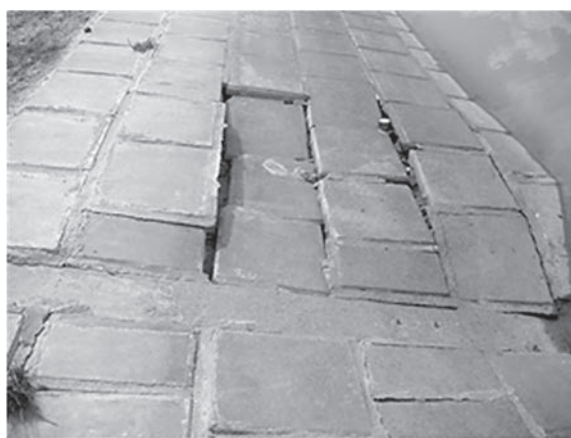
写真-6 パネルの変状部分

パネルの変状状況を写真-6に示す。写真に示すようにパネルには沈下やずれが生じ、目地は破壊され、水路から水が侵入する状況にあった。

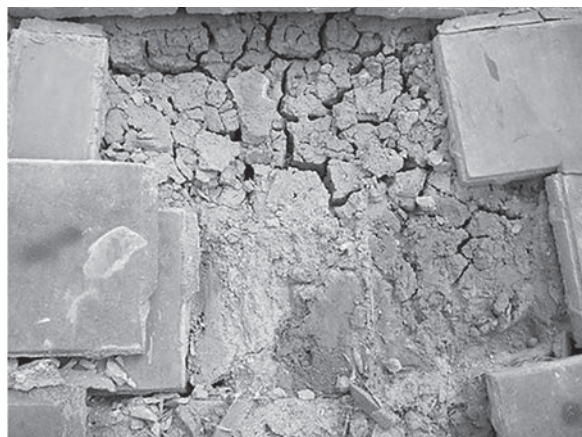
写真-7 変状パネル背面の状況

パネルを取りはずした状況を写真-7に示す。不陸調整用の砂は乾燥・固結した状態であり、一部吸い出されている部分も見られた。砂の吸い出しについては、水位が高い時期にパネルの目地の隙間から水が侵入し、流出した可能性がある。

一方、砂の表面には亀甲状のひび割れが発生してお

り、水中に没する機会が少ない標高の高い部分にひび割れが集中していた。ひび割れは、置換土の中まで進行していた。ひび割れの原因としては乾燥収縮が考えられる。パネルの目地の破壊、不陸調整砂の層厚不足、吸い出しなどにより、置換土の乾燥が進み、乾燥ひび割れが発生したと考えられる。さらに、一度ひびわれが発生すると、雨水や水路から供給された水がひびわれを通じて置換土内部に侵入し、置換土内部の膨潤や緩みを助長した可能性もある。

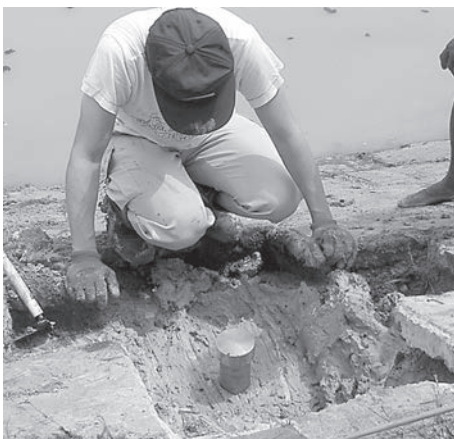
写真-8 現場密度試験

現地密度試験では、写真-8に示すように、金属製の円筒サンプラーを置換土に押し込み、サンプラーの体積と採取試料の重量から、置換土の湿潤地密度を求めた。含水比は各測点で3試料を採取し、その試料から求めた。

A-A' 測線にて置換土の表層を起点に約 20cm ごとにサンプリングをしながら掘り進め、置換土表層から 60cm の深度まで計 4 箇所の測定を行った。含水比は鉛直 (A-A' 測点)、水平 (B-B' 測線) の 2 方向の測定を行った。測定間隔は約 20cm とした。

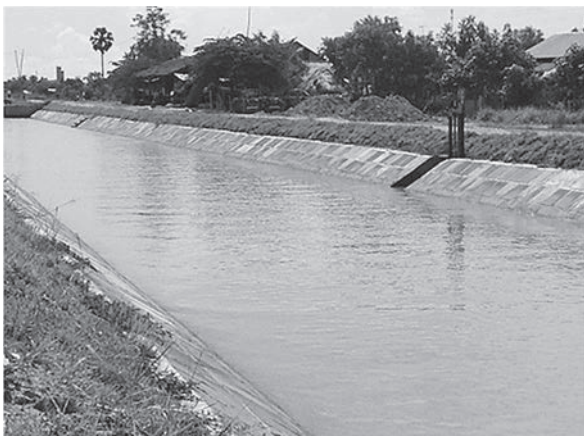
写真-9 改修後の水路の通水状況 (2014.8)

カンダルスタン水路の上流部は、その後、JICAの実施するフォローアップ協力を通じ、水路ノリ面の置換土は撤去され、セメントと砂を混合したセメント改良土に置き換えられ、その上にコンクリートパネルが設置された。写真-9に通水後3ヶ月が経過した2014年8月の通水状況を示す。水路に変状は見られず、十分な農業用水が供給されている。

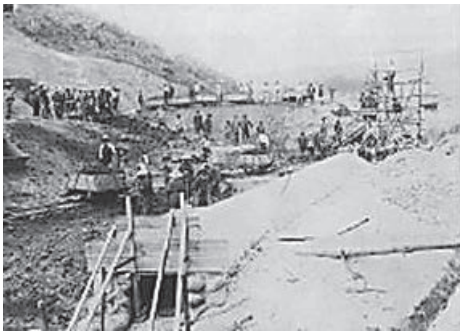
写真-1 当時のため池工事の様子（1922年頃）

天神野耕地整理事業により築造された8ヶ所のため池のうち、基幹的な役割を果たすのが狼谷ため池です。大型機械などがまだない大正11年当時（写真-1）に、人力作業により工事費として856千円（現在換算で約4億3千万円）かけ、2年という歳月を費やし、狼谷ため池は完成しました。以後、昭和14年までに長尾谷、池の谷、中尾尻、狼谷、釜ヶ谷、藤井谷、仙隠、横谷の8つのため池と422haの水田が次々と完成しました（図-2）。

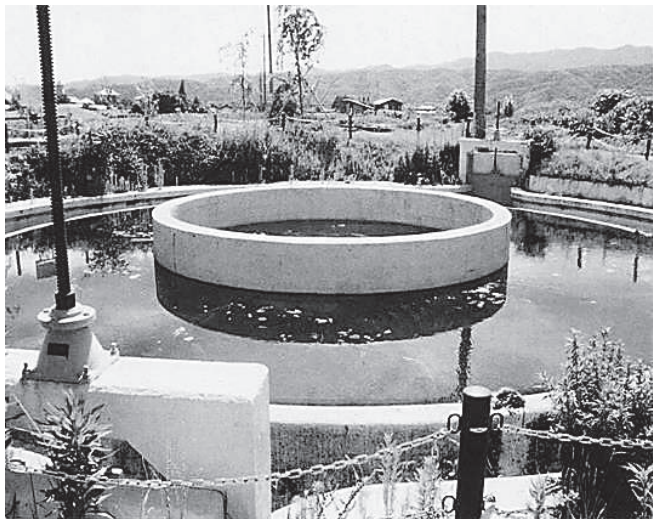
写真-3 大山大鳥居円筒分水工

狼谷ため池は2度の増築を行いました。受益地の水争いは解消できませんでした。その原因は、土水路の漏水のみならず、用水の分配量が受益面積に応じたものになっていなかったからです。幹線水路から、支線用水路へ水を分配するための樋門には、水を管理する水番を置いていましたが、少しでも自分の田に水を引き入れようと、それぞれ我田引水に懸命でした。そこで昭和43年には、素掘り水路をコンクリート張りにする工事と、県内唯一の円筒分水工の改修工事が行われました（写真-3）。

円筒分水工は水の水平作用と逆サイフォンの原理を基本とする合理的な分水施設で、それぞれの受益地に応じた公平な水配分を行うことができます（図-3）。

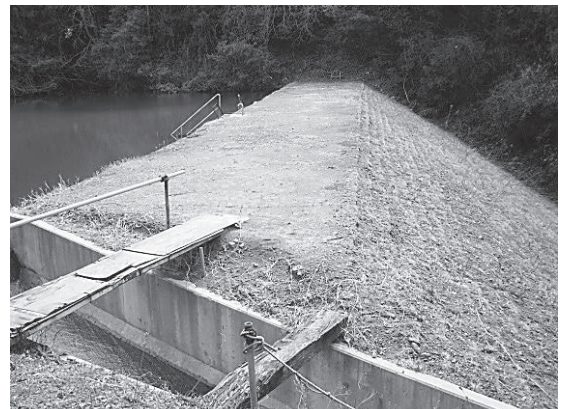
写真-1 検証したため池

検証方法は次の通りである。まず、1回目の梅雨前線の大雨時に測定した降雨量と実測水位を用いて、流出パラメータを決定した。パラメータの算出は、3.(1)に記述したように、①降雨前、降雨後、最高水位の観測結果から、表面波モデル定数を用いて、 $P$ 、 $K$ を簡易に推定して集水面積補正係数を決定する方法（簡易とよぶ）、②水位センサーを用いて、 $P$ 、 $K$ を直接決定する方法（詳細とよぶ）、の2通りで行った。梅雨前線の1回目の観測で決定した流出パラメータを用い、秋雨前線の大雨の降雨データを用いて、貯水位の変化を推定して、実測水位との整合性を確認した。
