# 水と土

No. 181

2017  
JULY

Japanese Association for  
the Study of Irrigation,  
Drainage and Reclamation  
Engineering

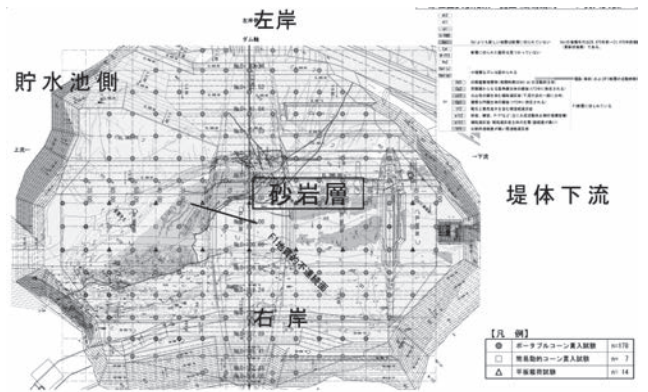
図-6 本堤最終地質平面図及び原位置試験位置

また, 本堤左岸の一部で, 設計時に火山砕屑物(Vm)と想定していた箇所に砂岩層が確認され, 湛水時に浸透破壊(パイピング)の懸念があったため, 現状のサンプルを採取しパイピング試験を行った結果, 浸透破壊に対し安全であることを確認している(図-6)。

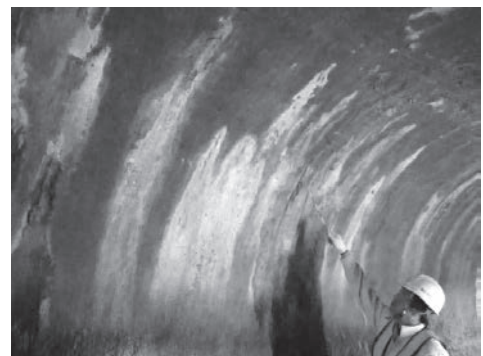
写真－2 漏水・遊離石灰状況

現在、トンネル内の表面に被覆されている材料はレンガ面に対し、格子網筋とセメントモルタルにより不陸修正が行われた上に繊維強化型の有機樹脂材が塗布されており、かなり強固な塗膜であった。現況の近接調査を行なったところ既設表面被覆には部分的な浮き、剥離及び遊離石灰が多数点在し、全体的な評価としては、かなり老朽化が進んでいる状況であった。また、不陸修正層に設置された格子網筋は腐食しており、発生した錆により付着力を阻害している状況も確認できた（写真－2～写真－3 参照）。

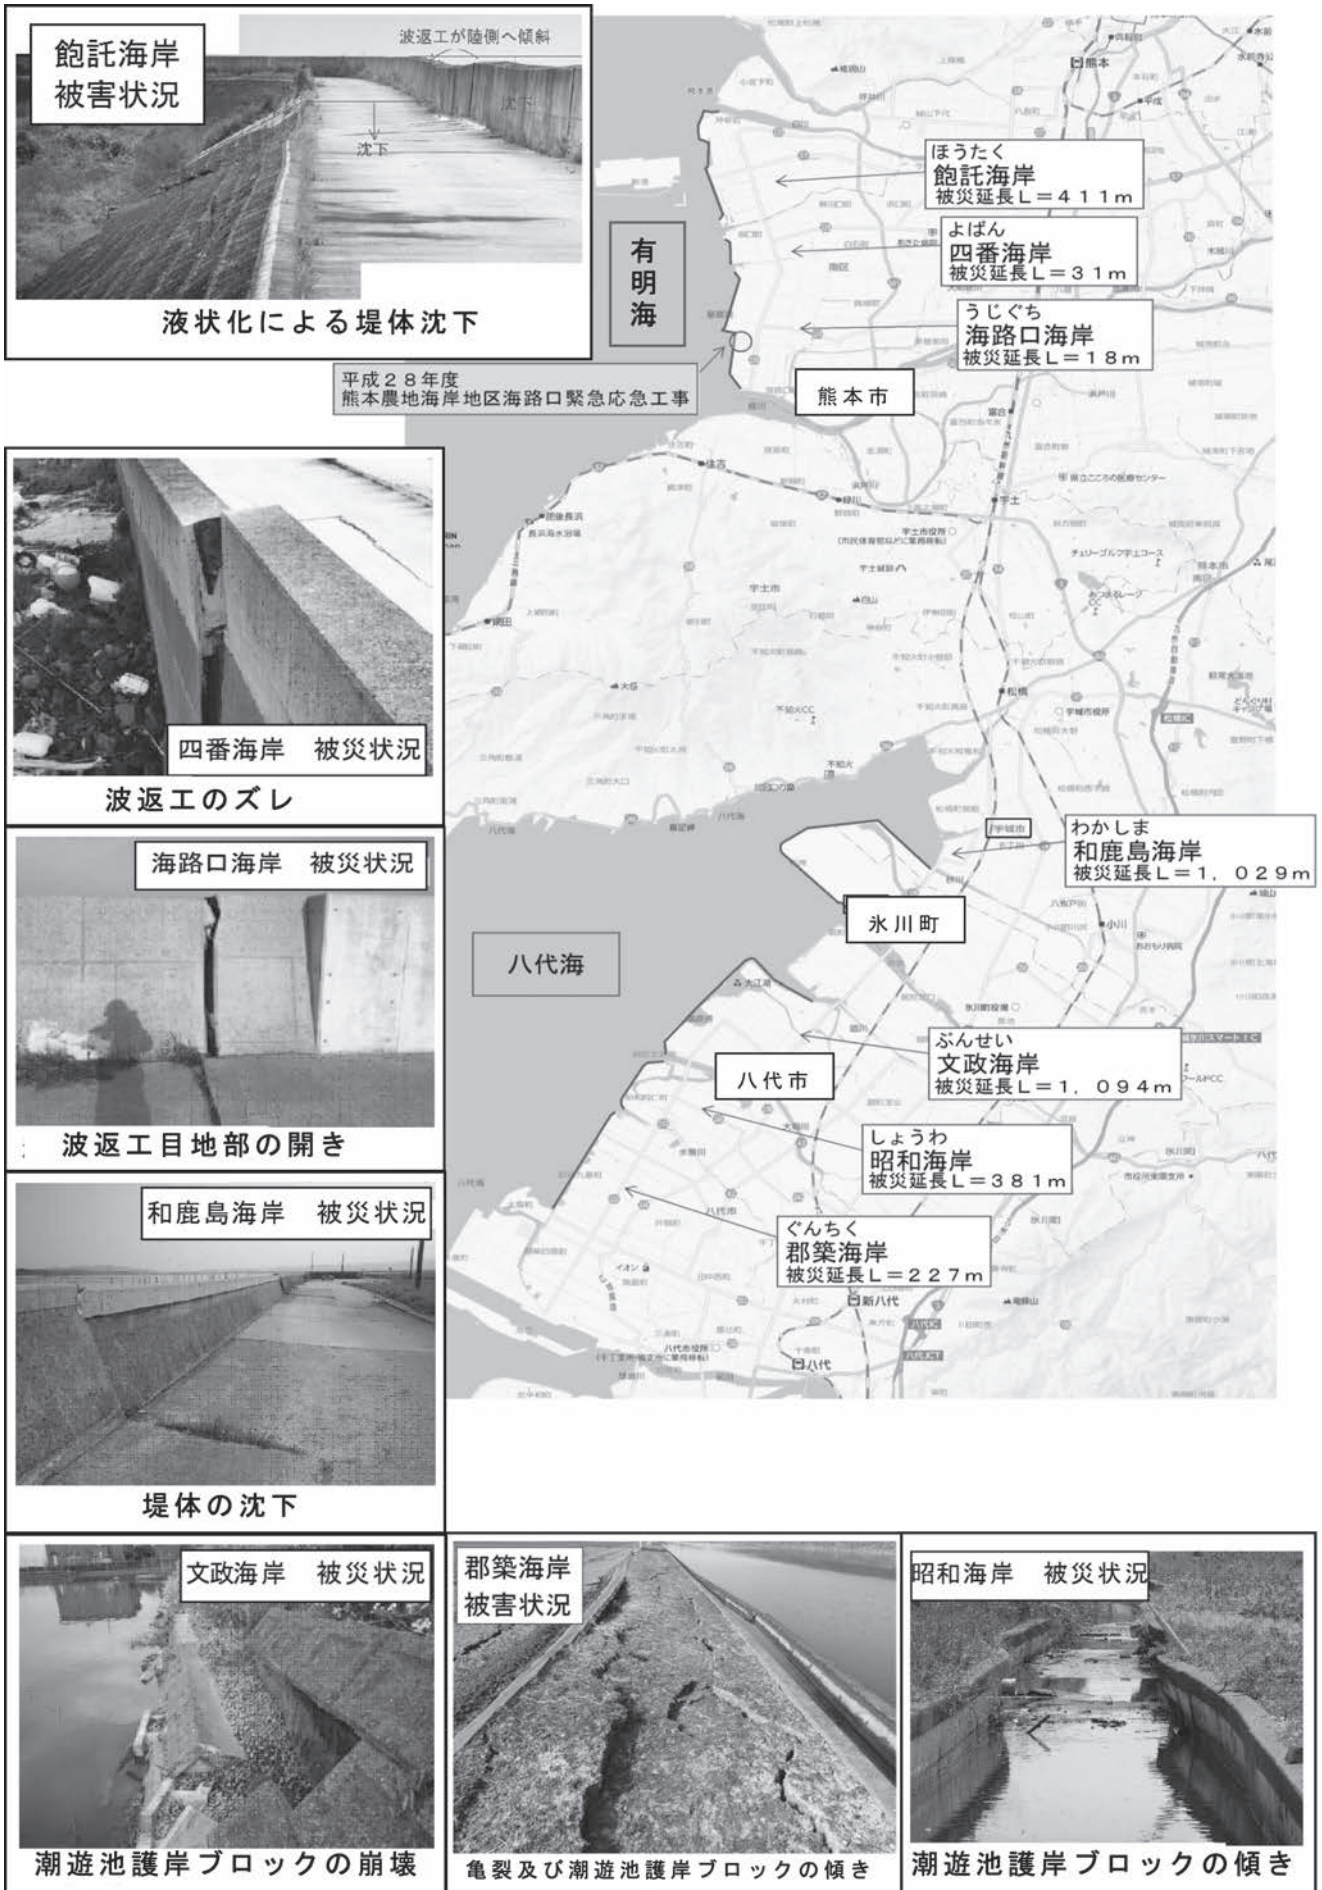
図-2 直轄代行海岸の被災状況写真及び位置図

堤体に地震時慣性力が作用したため、波返し工が海側へ傾斜し、天端・裏法面被覆工が破損しました。

地震動により、波返し工の目地開き・クラック・欠損、天端被覆工のクラックが生じました。

基礎地盤や盛土材料の液状化により沈下が生じ、天端・裏法面被覆工、管理用道路等が破損しました。

地震動により、基礎地盤や堤体盛土材の沈下等が生じ、波返し工や裏法面被覆工が破損しました。

地震動により潮遊池護岸に変位が生じ護岸がはらみ、管理用道路の沈下及び舗装のクラックが生じました。

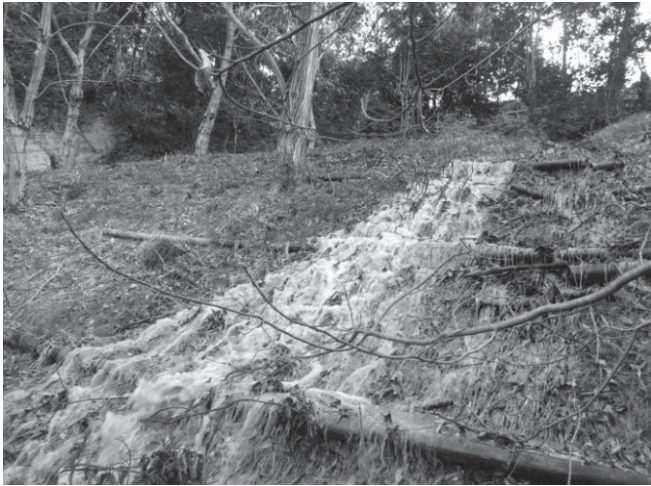
写真-1 宮川サイホンでの漏水状況

平成27年2月12日に香川用土地改良区から「香川用水高瀬支線の宮川サイホンから漏水している。」という連絡が入り、現地を確認したところ、以前から確認していた漏水箇所の上流となる地点（図-5）の管路上で毎秒50リットル程度の水が、隣接する圃場を経由して近隣の河川に流入していることが判明した（写真-1）。

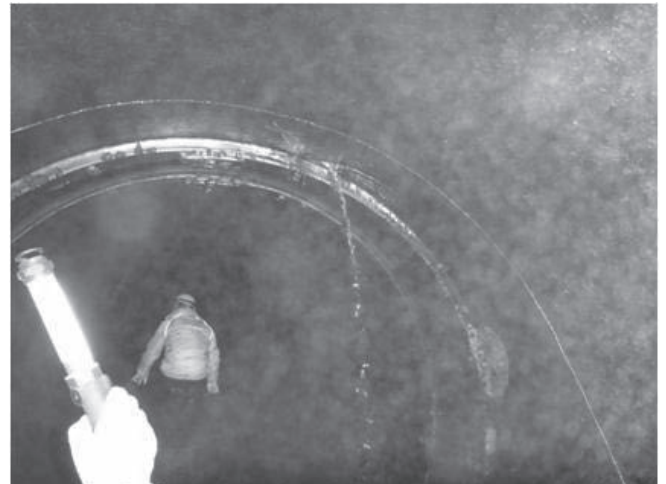
写真-2 既設内面バンドの劣化状況（水の噴出）

管内調査の結果、管体や継ぎ目に明らかな破損が確認されなかったことから、継ぎ目にある止水ゴム及び既設内面バンドの劣化による漏水（写真-2）と判断し、新たに内面バンドを設置する応急復旧対策を実施することとした（図-6）。

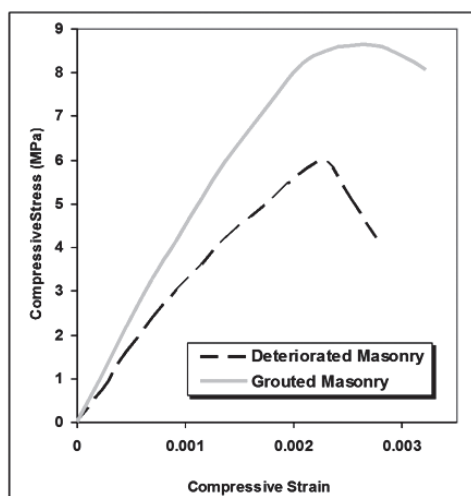
図-13 劣化した条件とグラウト注入後条件における石積部材料の応力ひずみ挙動

亀裂は、一般的に行われている分布型クラックによる手法 (smeared crack approach) により、図-13に示す石積部の応力-ひずみ特性を用いて検討された。解析において荷重を66%増やした結果、改修の前後における亀裂のパターンは、図-14に示すものとなる。

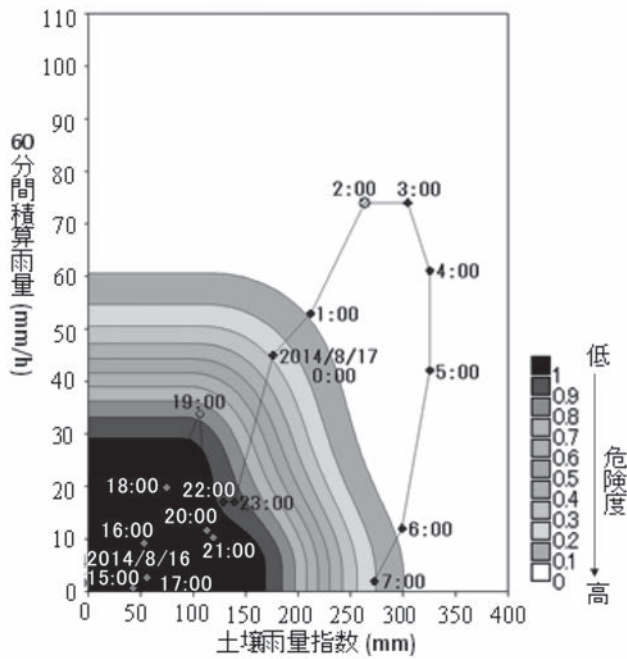
図-2 ため池周辺の雨量データによる応答曲面

ため池周辺の雨量データによる応答曲面を図-2に示す。数値が小さいほど土砂災害の危険性が高くなる。ため池が被災したのは8月17日未明であり，0.1の曲面より危険側に外れた結果になっており，対象ため池周辺において土砂災害の危険性が高かったことがわかる。
