# 水と土

No.139  
2004

小特集／農業水利施設の  
機能診断に関する技術

農業土木技術研究会

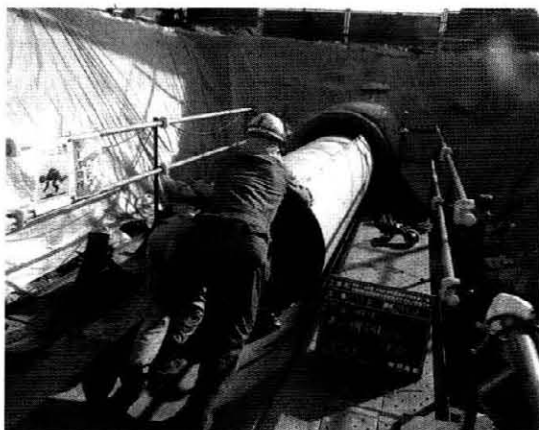
写真-1 巻き込み鋼管の引込み作業状況

写真-1～写真-3には、同PIP工事における巻き込み鋼管の施工状況を示す。

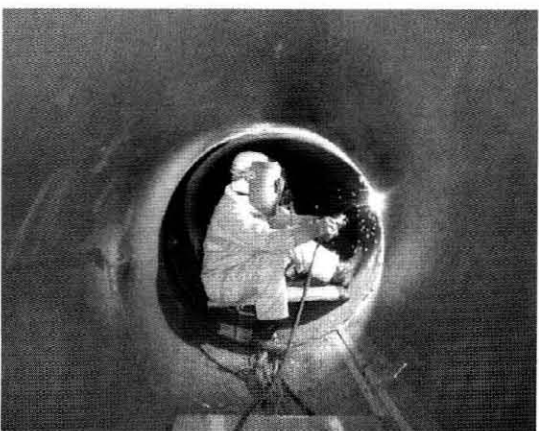
写真-3 巻き込み鋼管の溶接作業状況

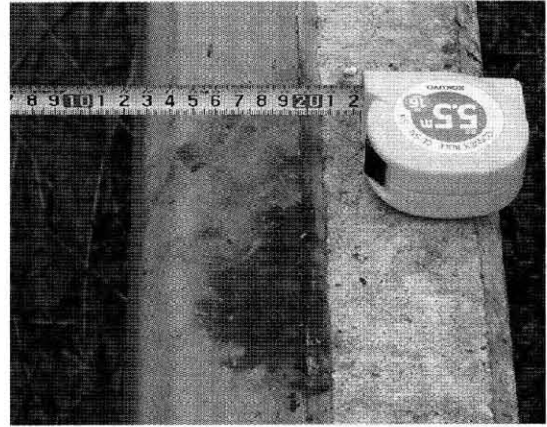
写真-5 水路天端の塗膜延焼状況

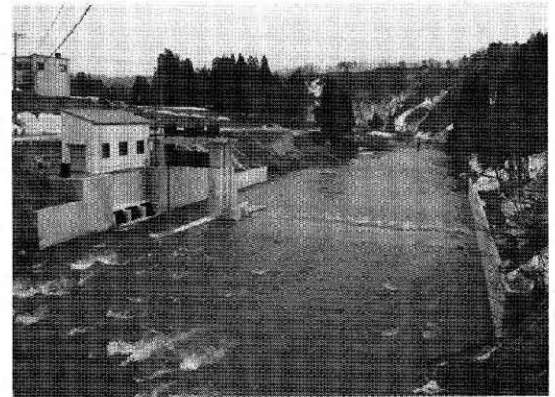
写真-4 西高峰頭首工全景（補修完了）

今回の補修工事により、凍害や磨耗によるコンクリートの急速な劣化は抑止することが出来た。

よって、劣化部を除去し、耐水性のある補修材で充填することを基本とした。

また、スケーリングや欠損等の著しい劣化が現れていない比較的健全な部位においても、凍害による微細なクラックがほぼ全体に発生していることから、以降の劣化を抑制するため頭首工全体を表面補修することとした。

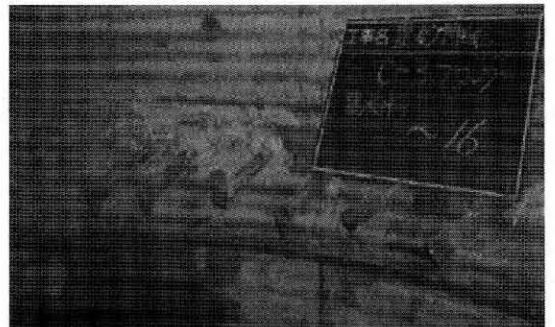
写真-1 集水ボーリングの洗浄前状況写真(集水井内)
