水と土

No.141
2005

2. 事業の概要

真喜屋ダムは、国営かんがい排水事業「羽地大川地区」の水源として建設される農業専用ダムである。羽地大川地区は名護市及び今帰仁村の畑地及び水田、1,425haの農用地を有する農業地帯であり、真喜屋ダムの他、羽地ダム（国交省特定多目的ダム）を主な水源とし、水田の用水改良並びに畑地かんがい施設の整備を行うもので、昭和60年度より事業実施している。

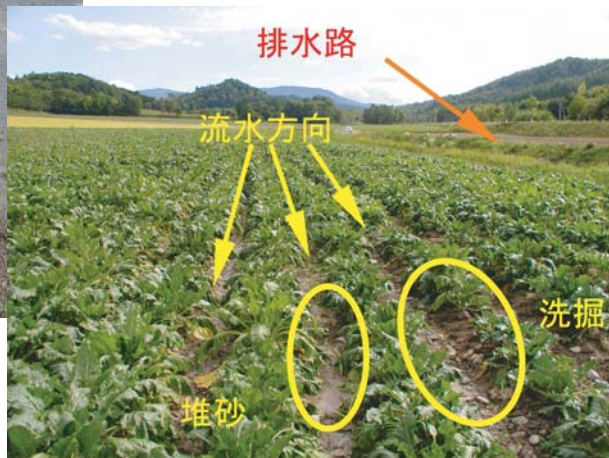
横畝部

洗掘

堆砂

流水方向

写真-7、写真-8に農地の湛水が収まった縦畝部及び横畝部を示したが、特に写真-8からは保護工手前の横畝部に流水による土砂が洗掘・堆積

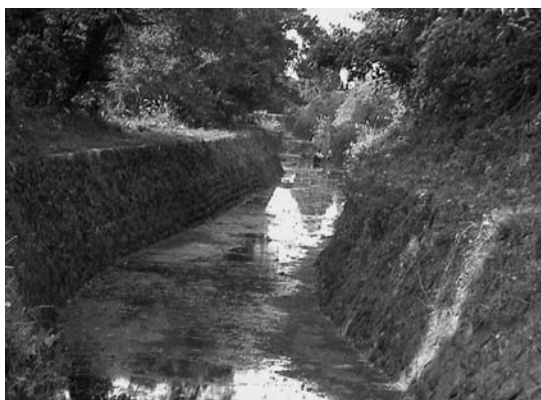
写真-3 幹線水路（開渠）の状況

開渠工は練石積み護岸の断面である。

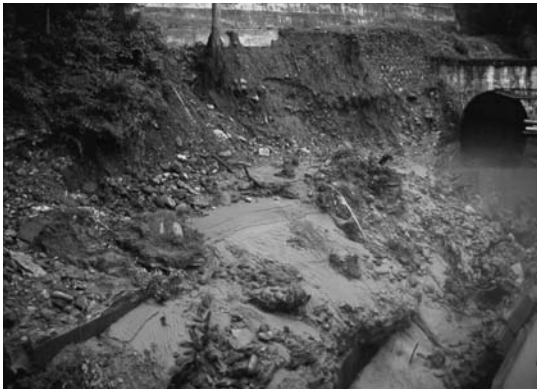
写真-7 第2沈砂池の被災後（下流から撮影）

第2沈砂池の法面崩壊が発見されたのは平成16年7月20日である。沈砂池右岸の練石積み護岸が倒壊した（写真-7）。原因は前日の降雨による護岸背面の間隙水圧の上昇と考えられる。

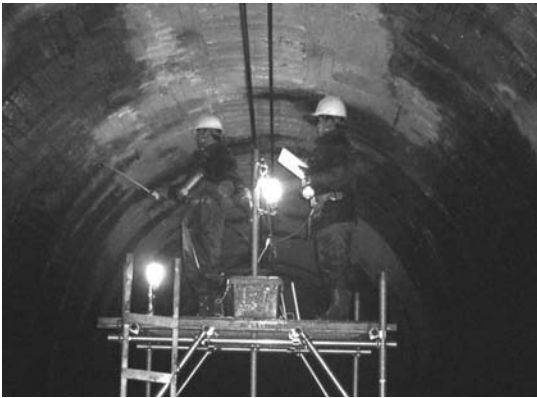
写真-8 目視調査

目視調査は、覆工コンクリートの表面に生じているひび割れ、洗掘摩耗、欠損、鉄筋の露出等の観察に加え、目視で判断できる不同沈下・傾斜等の変形、打撃音による空洞の有無、漏水・湧水の状況等の調査である。

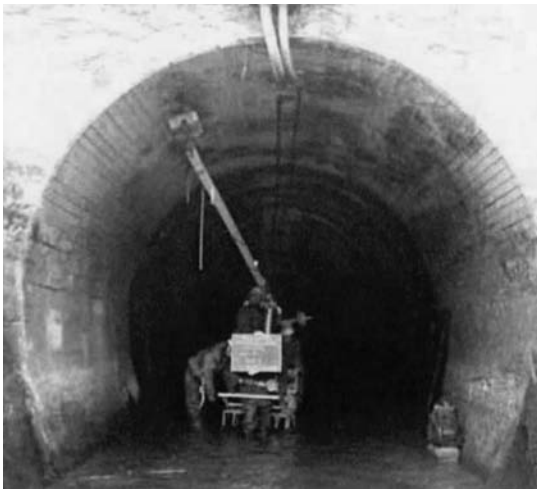
写真-10 電磁波レーダー調査

電磁波レーダー調査ではアーチクラウンセンサーとセンサーの左右30°の3測線で計測した。

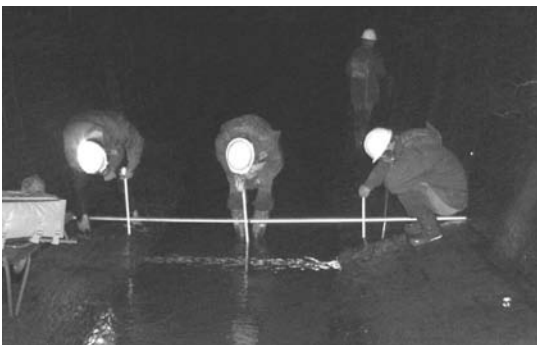
写真-12 インバート摩耗の計測

インバートは昭和49～50年度に全線で補修されているが、それから30年を経過して摩耗状況が目視でも分かるようになってきている。

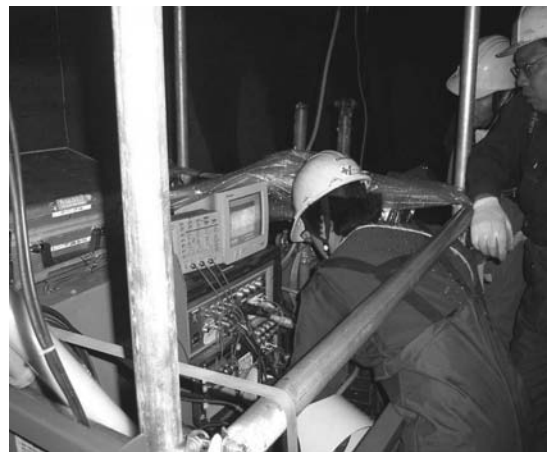
写真-13 レーザーによる連続画像計測

レーザー調査は、目視によるひび割れ・洗掘・あばた・漏水・汚れ等のスケッチに代えて、水路トンネル壁面に発射したレーザー光線の微弱な反射を連続的に記録するものである。この技術は(独)農業工学研究所と民間3社(代表;日本工営株)による官民連携新技術研究開発事業「効率的な農業用水路維持管理のための非破壊調査技術および劣化診断システムの開発」(平成14～16年度)により研究開発されたものである。

目視スケッチは時間と仮設(照明・足場等)を要するのに対して、レーザー調査では現地での調査が短時間で済み仮設も不要であることから、本トンネルのように十分な調査期間をとれない場合

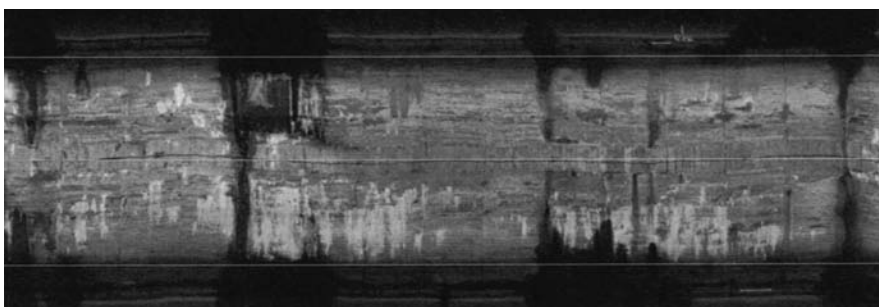
写真-14 レーザーによる連続画像データ (TD.620~640)

写真-14は、画像データを展開したもので、中央がアーチクラウンセンターである。今回はインバートに流水があったため、インバートの画像は記録できなかった。

レーザーによる壁面連続画像スキャンの結果、約1年前に実施した目視調査と同様の結果が得られたことから本技術の有効性が確認できた。さらに、調査結果ではこの1年間でひび割れ等の変状について急速な進行は認められなかった。

画像データからひび割れ等を抽出するのは手作業となるが、画像上でひび割れ等をトレースするので位置や長さが正確に反映される。

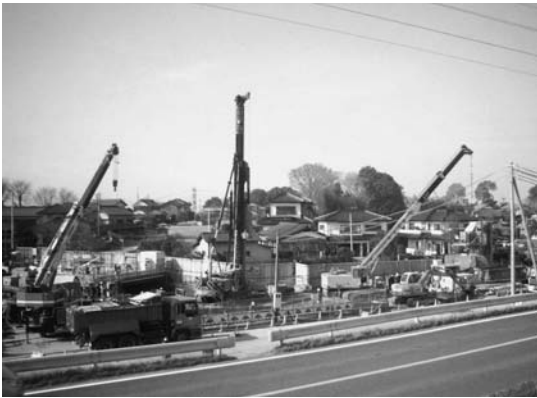
写真-3 接続水槽基礎杭打設工

基礎杭打設は、現場条件である特別高圧線下の施工及び経済性を考慮しPHCの中掘工法（セメントミルク攪拌）で打設したが、吸水槽部では確認されなかったコンクリートガラや木杭等埋設物が吐水槽部に存在し、PHC杭が破損するなど打設不可能な状態となったため、アースオーガー等に

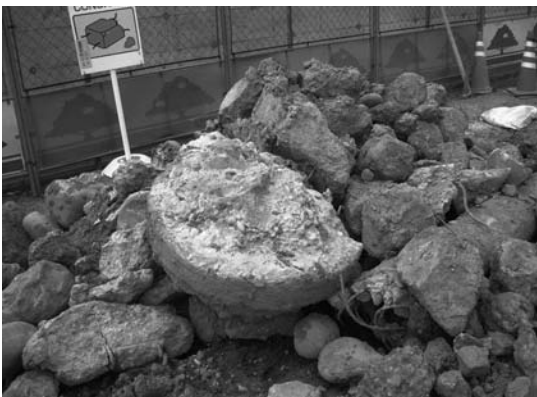
写真-4 地下埋設物（コンクリート殻）

より確認したところ全ての調査孔から杭打設に支障となるコンクリートガラ等（写真-4参照）が確認され、全旋回オールケーシング掘削機により良質土の入れ替え後に杭打設を実施せざるを得ない状況と判断された。

このことから、鋼矢板土留工においても地下埋設物が存在する可能性が高いため、土留工の施工位置に置いても調査することとし、高圧鉄塔から距離のある板倉川沿いは試掘を行い、高圧鉄塔側については、基礎に変位を与えず、支障物が存在した場合においても手戻りとならないよう全旋回オールケーシング掘削機により調査したところ、杭打設カ所と同様なコンクリートガラ等の存在が確認され、同掘削機による支障物の撤去後に鋼矢板打設を実施した。

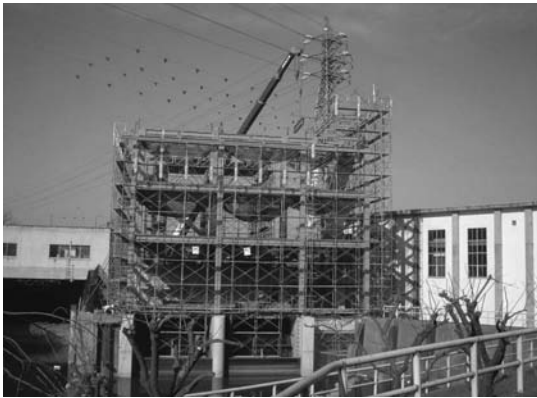
写真-5 狭隘な敷地内・高さ制限下での機場建設
板倉川調整堰（左）、現機場（右）、高圧鉄塔（後方）

杭打設及び鋼矢板土留工の施工は、高圧送電鉄塔と板倉川に挟まれた狭小の施工区域であり、高圧線による上空制限と鉄塔基礎の変位制限を受け、さらに予測不可能であった支障埋設物出現により相当な日数を要するなど工程計画を大幅に見直さざるを得ないこととなった。

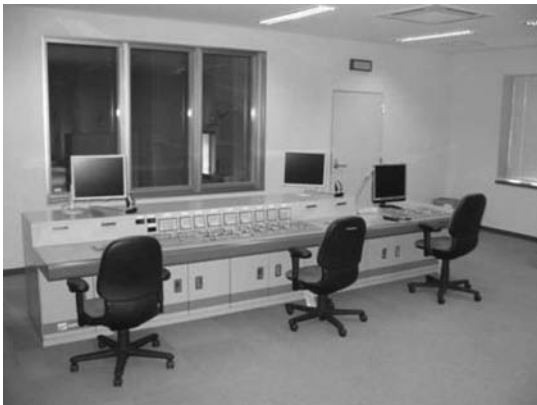
写真-2 運転管理システム

今回中央操作室に設置された運転管理システムでは、ポンプ設備の監視操作に加え、流域の雨量・水位・映像情報の一元監視も可能となっている。

また、機場の運転・停止・故障情報などを設備管理者に電子メールで通報するシステムも構築した。

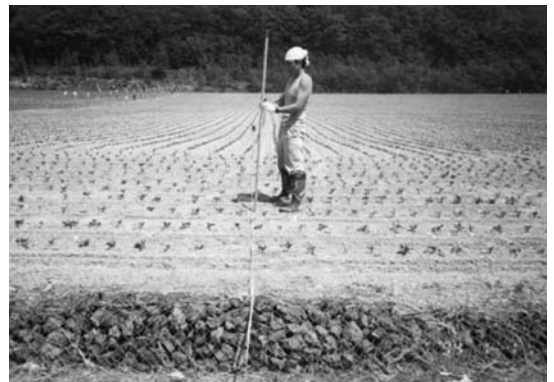
写真-2 農地表面標高測量

はじめに、基準標高値の作成のため、降雨前に排水路保護工を基点として農地側に向かって（縦断方向）表面標高を測量した（写真-2）。つぎに、大雨直後に同様の測量を行い、その結果を基準標高値と比較する方法を用いた。

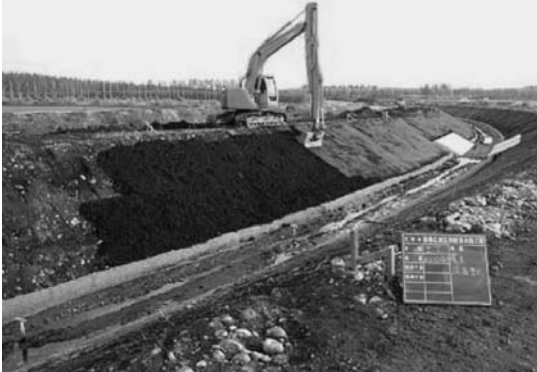
写真-4 鋤とり物法面整形作業状況

法面鋤とり土砂撒出し施工
