水と土

No. 164
2011
November

Japanese Association for
the Study of Irrigation,
Drainage and Reclamation
Engineering

ライフサイクルコスト低減に向けた 鋼製ゲートの塗装工法検討事例

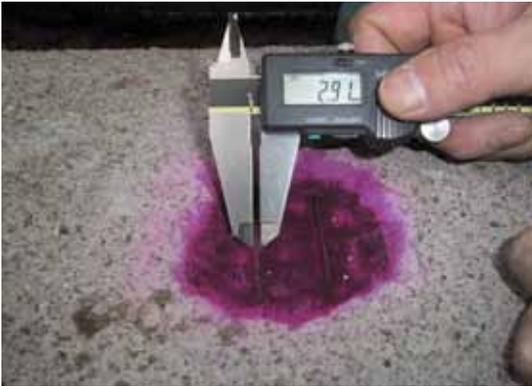
① PC鋼線中性化試験状況

- 表紙写真●
- ① 報文「木曾川用水のPC管の機能診断調査と保全対策について」より (P.77)
 - ② 報文「シールド発進立坑(変形五角形)のニューマチックケーソン沈下管理について」より (P.41)
 - ③ 報文「荒瀬ダムの監査廊施工におけるプレキャスト工法を用いた合理化施工の検討」より (P.61)
 - ④ 報文「高瀬地すべりにおける排水トンネルの設計・施工について」より (P.58)
 - ⑤ 報文「十郷用水路調圧水槽のひび割れ制御の検討」より (P.29)
 - ⑥ 報文「一歩ずつ前へ」被災した排水機場の仮復旧について」より (P.16)

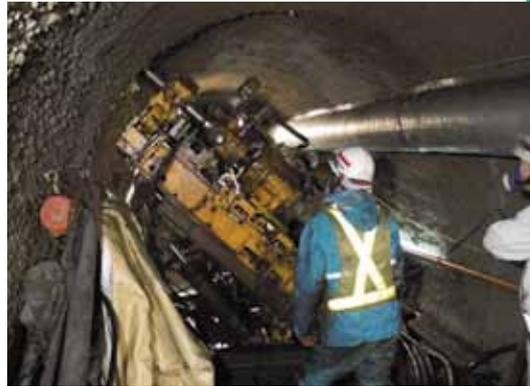
④ 水抜きボーリング施工状況

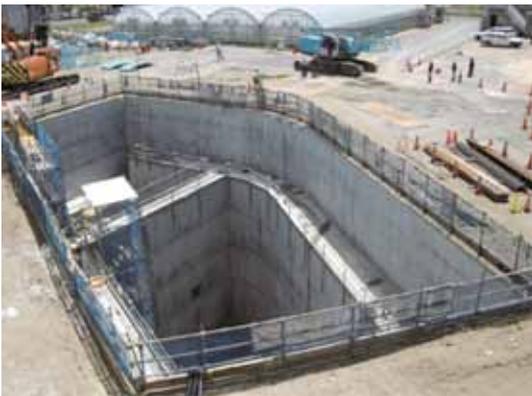
② ケーソン発進立坑

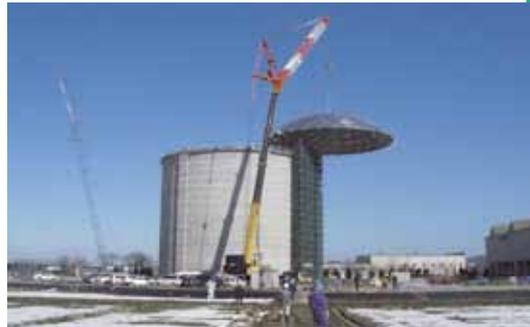
⑤ 調圧水槽施工状況

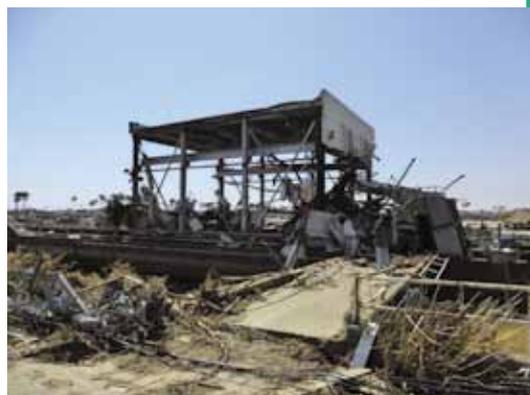
⑥ 東日本大震災による排水機場被災状況

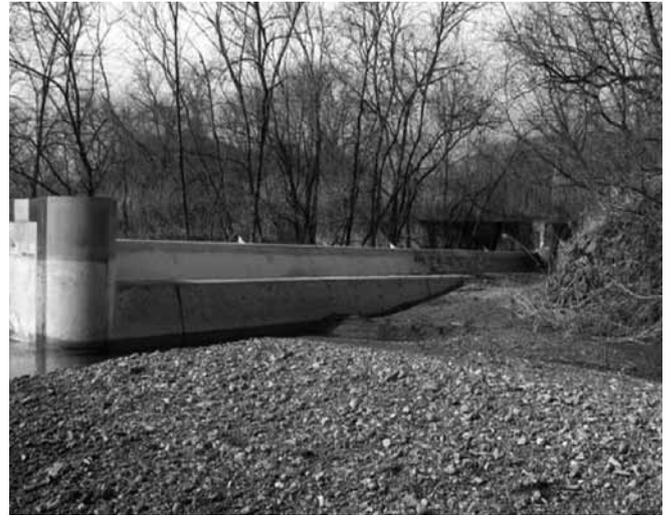
写真-4 洪水吐ゲート②

頭首工の各ゲートについて、目視調査を行った。
目視調査では、土砂吐ゲート及び20m×0.6mの洪水吐ゲート（洪水吐ゲート②）では塗装面に顕著な劣化は見られなかったが、20m×1.4mの洪水吐ゲート（洪水吐ゲート①）はスキンプレート上流側のほとんどの部分で塗装面が消失していた。

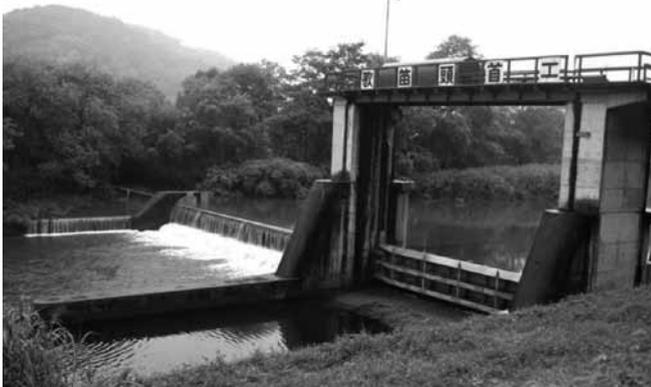
写真-1 頭首工全景

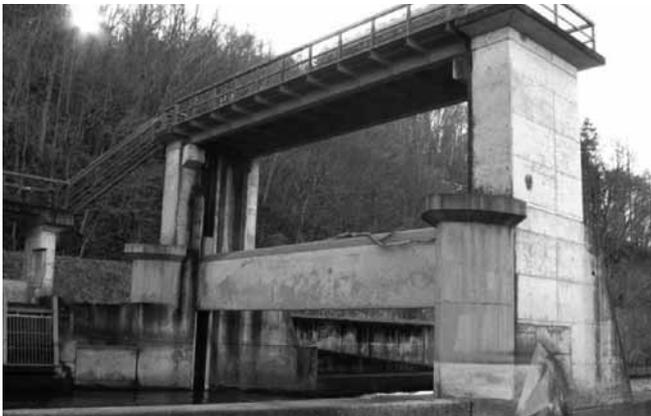
写真-2 土砂吐ゲート

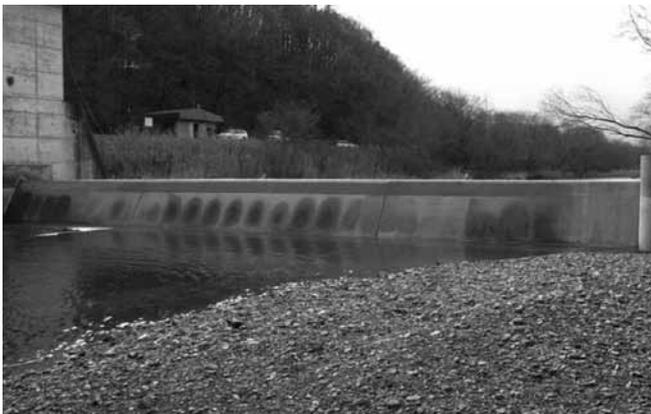
写真-3 洪水吐ゲート①

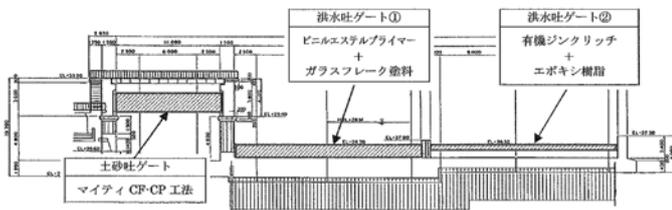
図-2 各塗装仕様の適用部位

以上の結果、各ゲートへの適用箇所は図-2のとおりとなる。

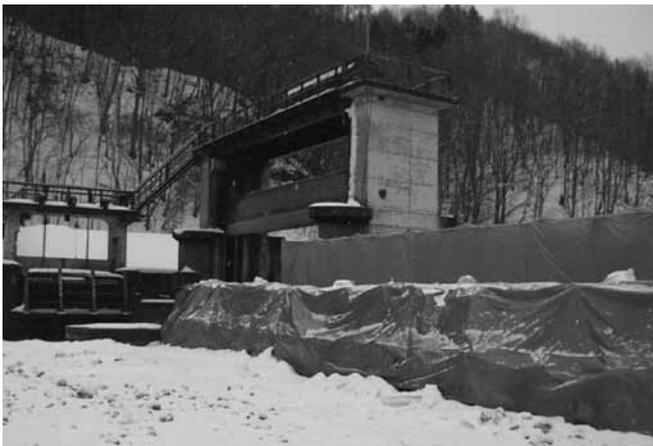
写真-5 仮設状況

- ①冬期施工となるため、塗料乾燥のための防寒囲い（防護工併用）を施し、防寒養生を行うこと。
- ②自動転倒ゲート（洪水吐ゲート①②）の塗装に当たっては、仮締切によりドライ条件での塗装作業ができるようにすること。
- ③ローラーゲート（土砂吐ゲート）の塗装に当たっては、クレーンを設置することが難しく吊り足場の採用が困難なため、人力での資材運搬が比較的容易な枠組足場を設置すること。
- ④施工に当たっては、ケレンかすやブラスト材、吹付塗装による塗料が河川水に混入しないよう、扉体下部に板又はシートを渡してケレンかすや塗料を捕捉し、足場周辺には飛散防止シートを張って対応すること。

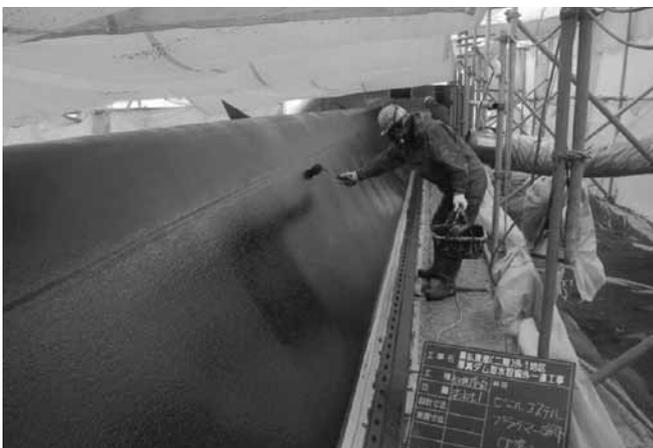
写真-6 塗替塗装施工状況

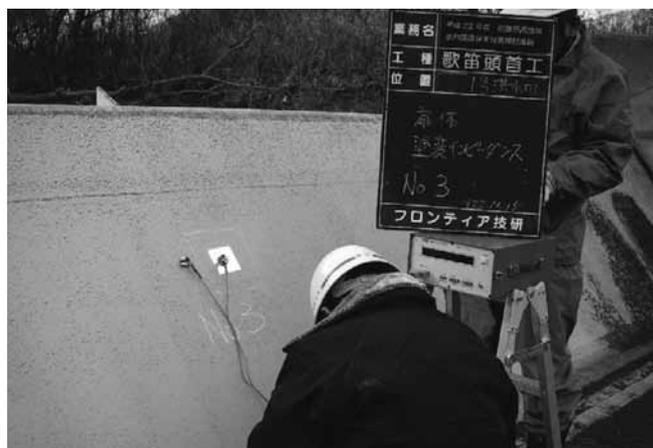
写真-7 塗膜厚測定状況

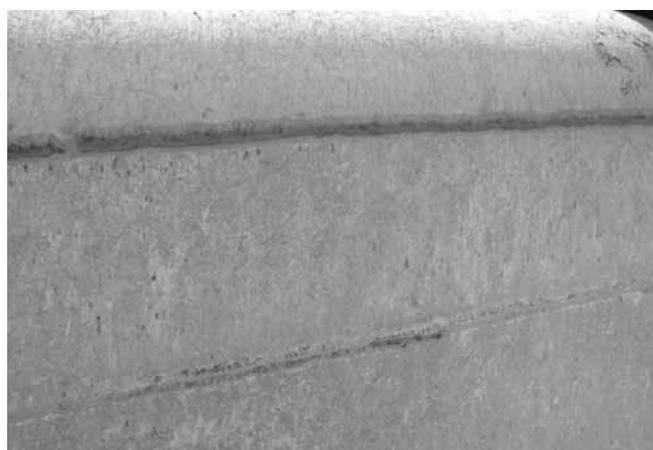
写真-8 溶接部摩耗による発錆状況

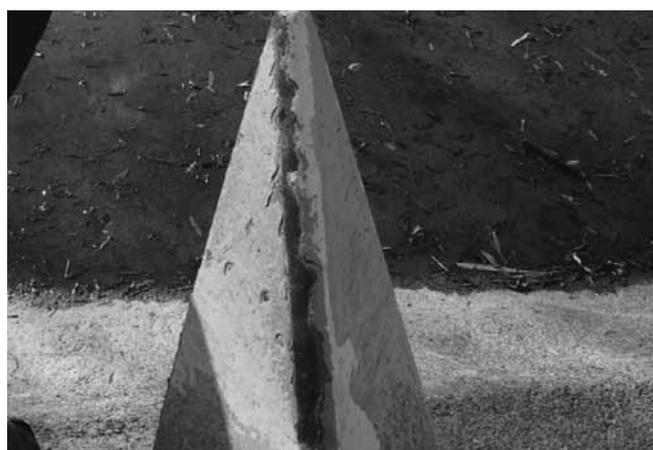
写真-9 スポイラーエッジ部の発錆状況

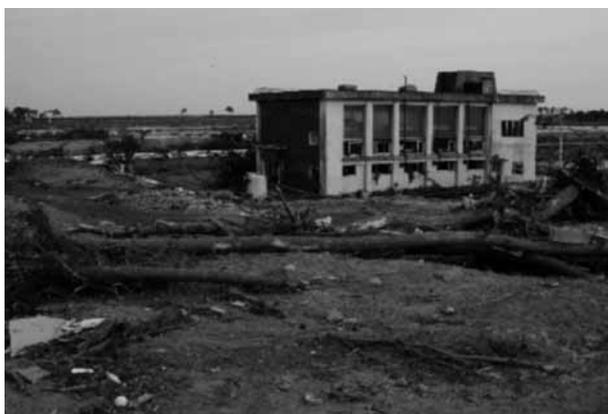
写真-1 機場周辺をガレキや土砂で覆いつくされた相の釜排水機場

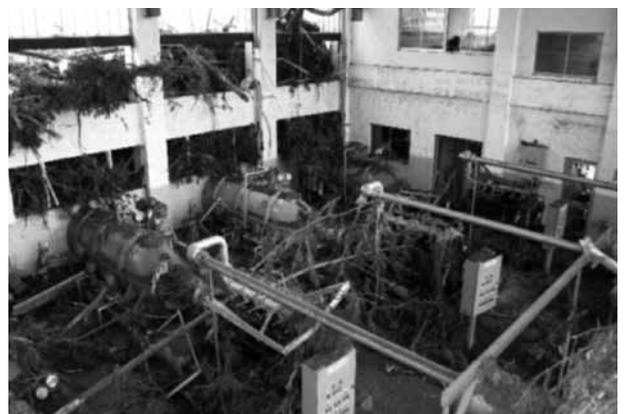
写真-2 侵入した流木や土砂に埋もれるポンプ室内

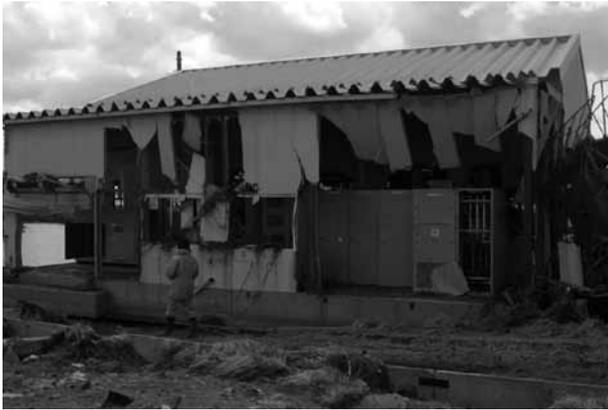
写真-3 機場の建屋壁を破壊された大畑浜排水機場

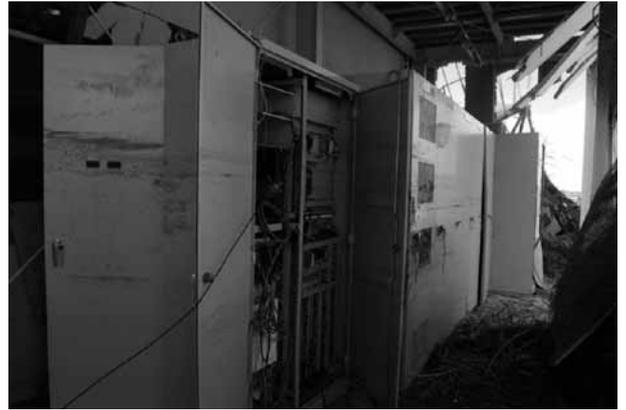
写真-4 海水が侵入し操作不能となった電気設備

仮設操作盤	製作・据付	操作盤は海水の侵入により操作不能となったことから、補機操作用仮設操作盤の製作・据付を実施した。仮復旧であることから、操作スイッチは簡易な電動機のON-OFF操作のみとした。	本仮設操作盤の操作回路は電動機のON-OFFのみであり保護回路が考慮されていない。補機類との連動回路、吸込水位の保護回路も構成されていないため、運転管理が非常に困難である。

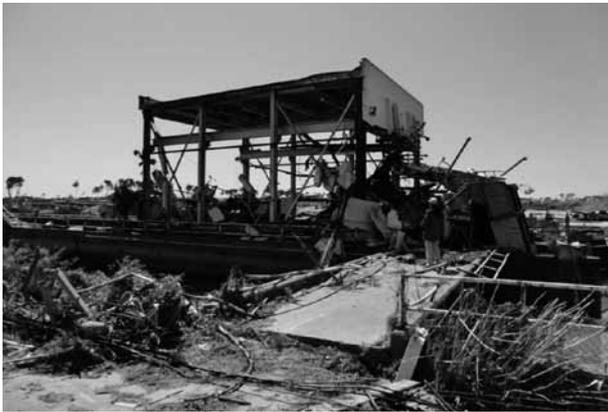
写真-5 機場の建屋壁全てを打破された大堀排水機場

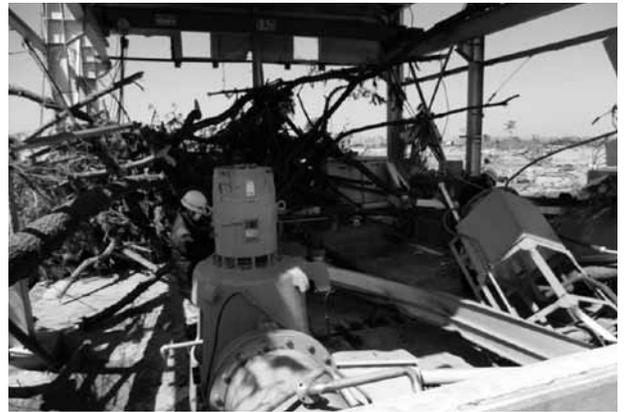
写真-6 ポンプ補機類をなぎ倒し流木で充満した建屋内

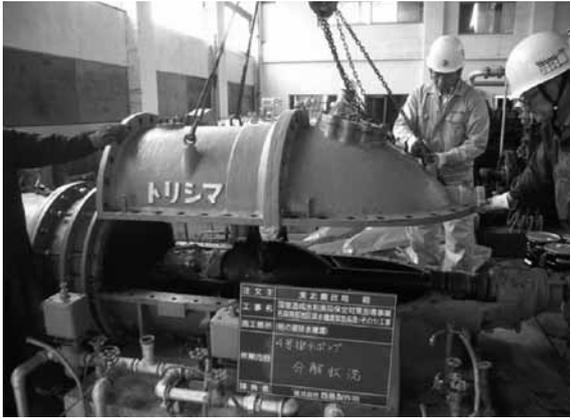
写真-7 主ポンプの分解点検状況

機器名称	実施内容	実施結果	仮復旧後の問題点
主ポンプ	現地分解点検 部品交換	外観及び内部羽根車等に極めて著しい、破損・変形等は見受けられないが、水中軸受・メカニカルシール・外部軸受に不具合が認められたため、部品交換や清掃・手入れを実施し再使用とした。	再使用した部品類は、長期的使用には不適切でポンプ回転体の回転バランスに異常を来した場合、ベアリングの損傷、水中軸受・外部軸受の焼損事故が発生する。
電動機	既設電動機撤去 仮設電動機製作・据付	既設電動機は、海水の浸水により内部に大量の砂が侵入し、腐食が発生、絶縁不良により再使用不能であったため、仮設電動機を製作し据付を行った。	既設電動機と仮設電動機では、その形状・大きさが違うため据付ベースが不一致で、長期安定運転や調整が出来ない状況である。
ディーゼルエンジン	現地分解点検 部品交換	分解点検の結果に基づき、エンジン内部やシリンダーヘッドの錆、腐食が発生している各主要部品の交換・整備・調整を実施し、再使用とした。	再使用した主要部品類は腐食し、摺動部の状態は良好なものではない。長期的には不適切であり計画的に交換する必要がある。このまま使用するとピストンやクランク軸等の動作不良による焼き付き事故が発生する可能性が懸念される。
減速機	現地分解点検 部品交換	外観及び内部歯車部に極めて著しい、破損・変形等は見受けられないが、海水の侵入による腐食が発生しているため、部品交換を実施し再使用とした。	再使用した歯車は腐食したため、歯面の状態は良好なものではない。長期的使用には不適切で、歯当たり不良による焼き付け事故、ベアリングの損傷が発生する。
真空ポンプ	現地分解点検 部品交換	ベアリング、グランドパッキンを交換し、水没の影響が少なかったその他の部品については再使用とした。電動機は水没の影響により使用不能であり交換を行った。	主排水ポンプ起動時において重要な補機ポンプであるが、再使用した部品類については、長期的使用には不適切である。予備機もない状態であり故障した場合は全ポンプ機動不能となる。
燃料移送ポンプ	交換	ポンプ本体及び電動機は海水の水没により、運転不能状態であることから、ポンプ及び電動機を製作し据付を行った。	屋外燃料タンクが津波の影響で使用不能状態なため、仮設ホームタンクにて対応しているが、燃料貯蔵量が絶対的に少ないため、長時間運転に対応出来ていない。また、燃料移送ポンプも1台しか設置しておらず予備機がないため、非常時故障した場合にポンプ運転が出来ない。

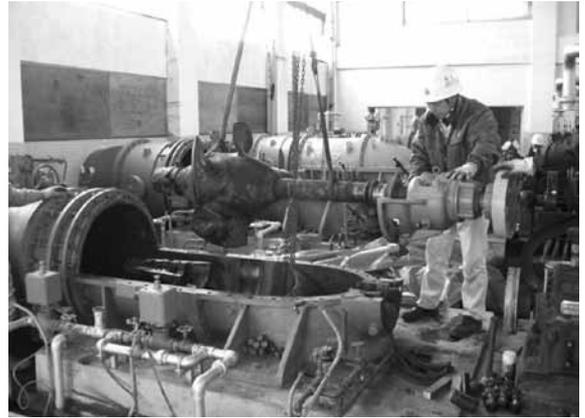
写真-8 インペラー分解点検状況

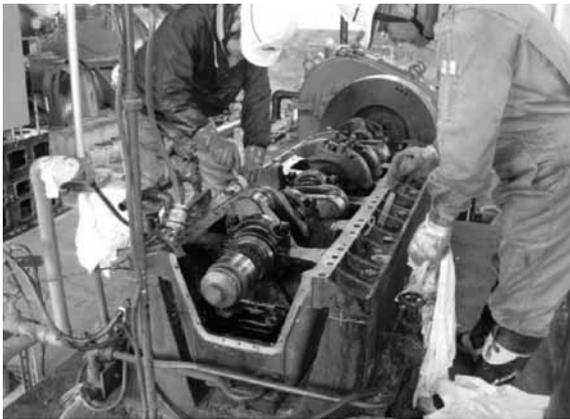
写真-9 エンジンの分解点検状況

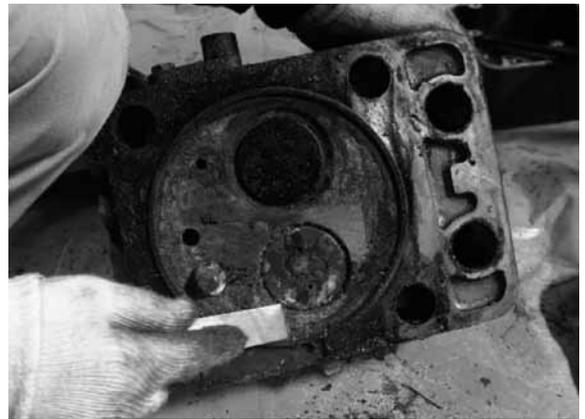
写真-10 シリンダーヘッドの整備状況

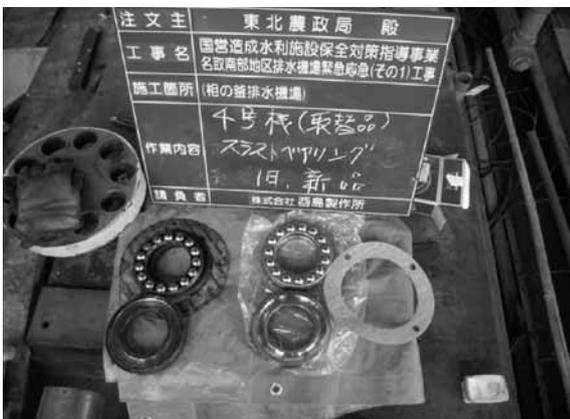
写真-11 スラストベアリングの交換

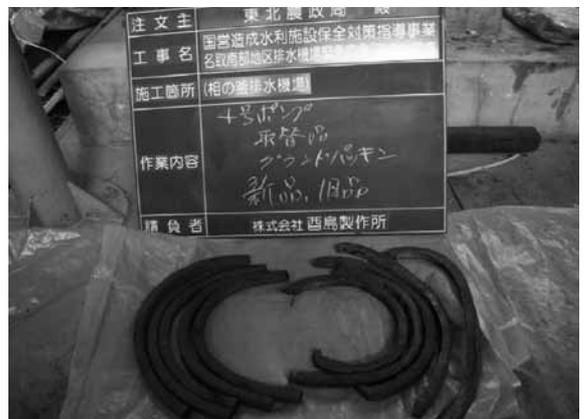
写真-12 グランドパッキンの交換

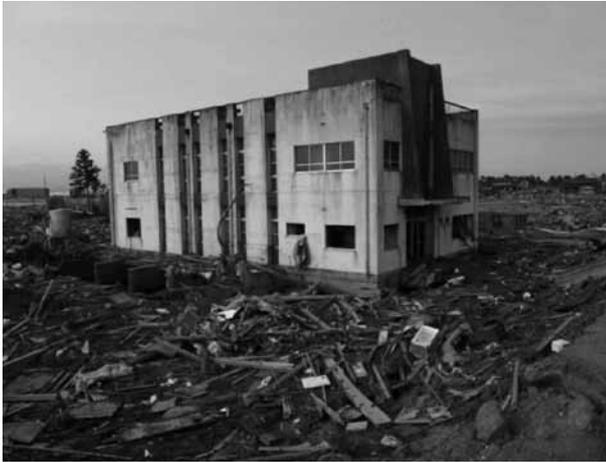
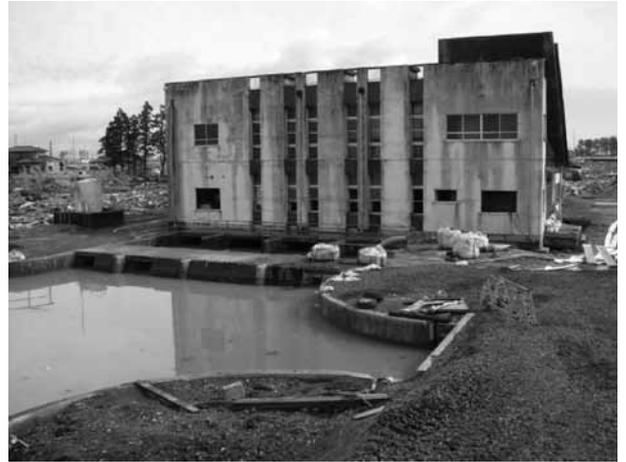
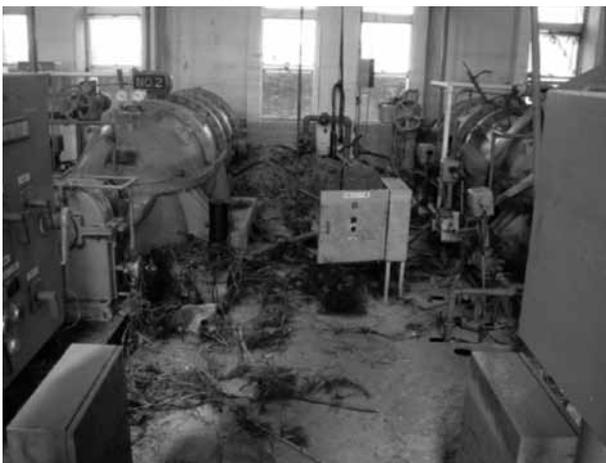
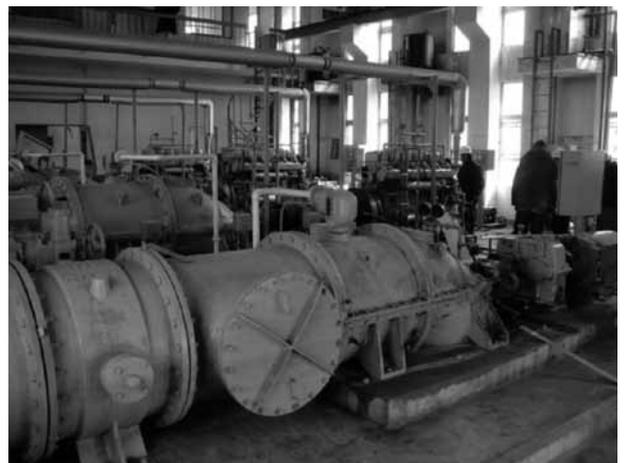
写真-13 排水機場の仮復旧状況

吸水槽など機場周囲に瓦礫が堆積

瓦礫類の撤去後

流木・土砂等が浸入

ポンプの仮応急復旧後

ここに、被災時から仮復旧後の対比状況を以下のとおり示す。

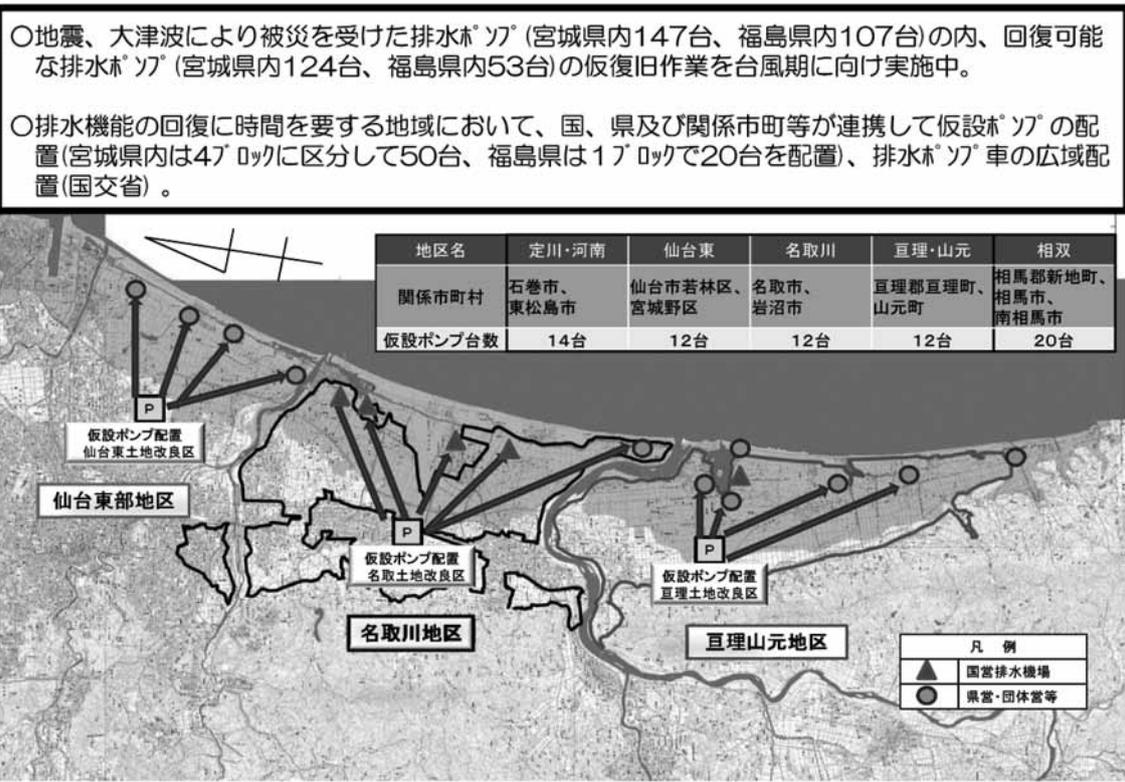
図-2 宮城県沿岸南部地域における排水機場の機能低下に対応した仮設ポンプの設置状況

の回復を図ったが、地盤沈下の影響も伴い、地域の排水機能が大きく低下したことから、平成23年度第一次補正予算（災害対策支援機械費）により仮設水中ポンプ（φ200mm）等を被災地に配備し、台風、集中豪雨や農地の除塩実施等に備えている。

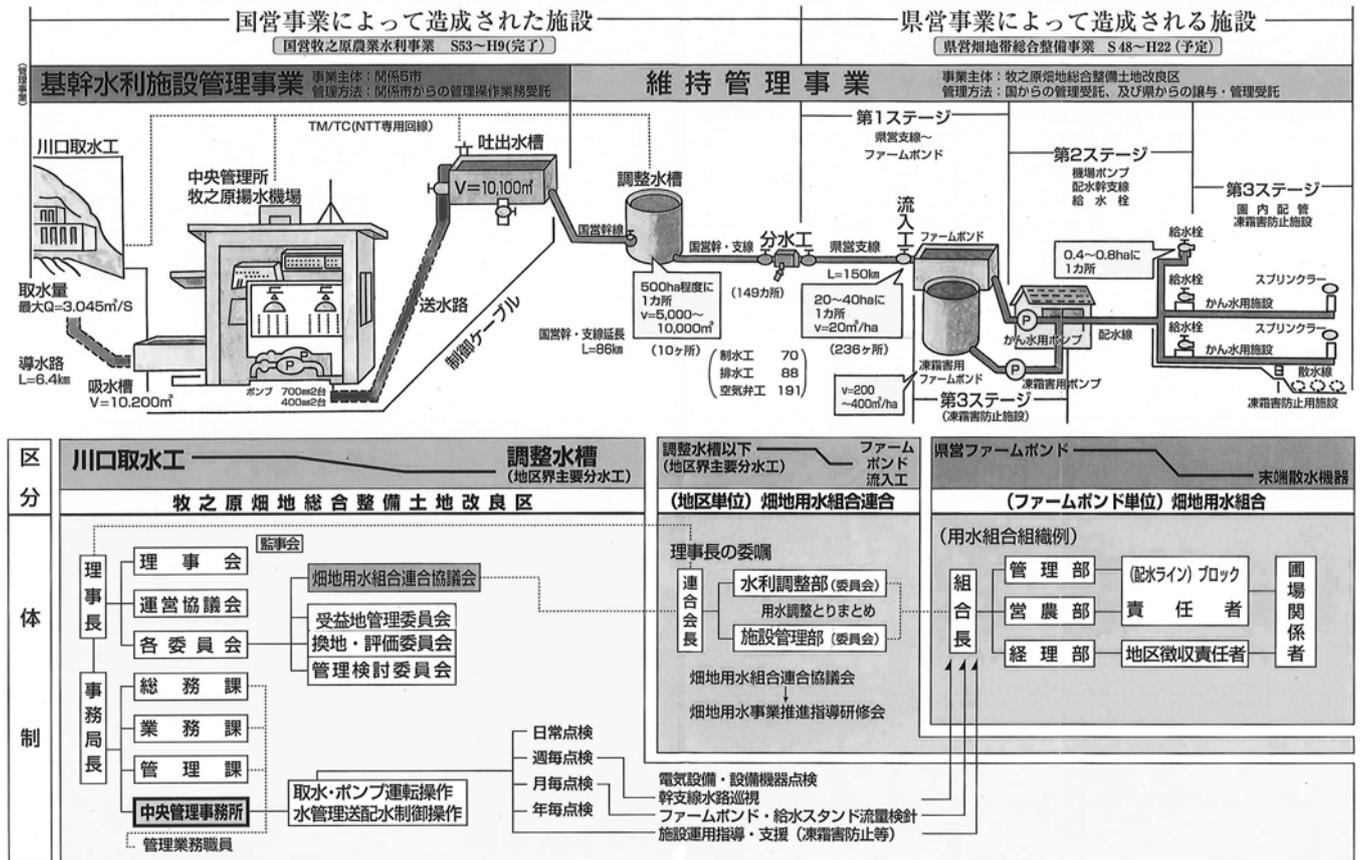
図-2 土地改良区管理区分と管理体制

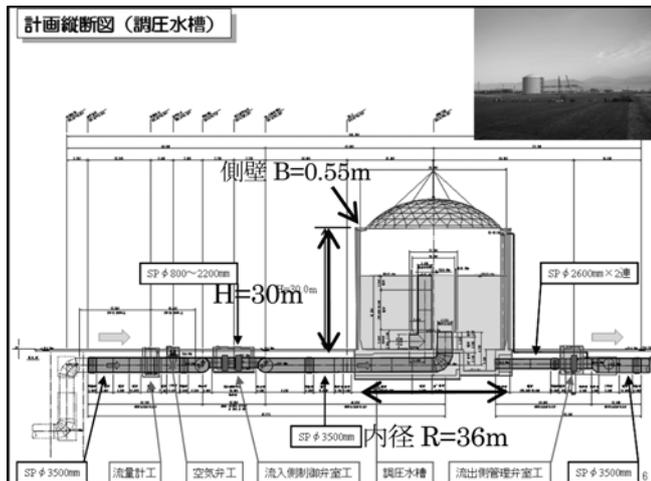
図-1 調圧水槽断面図

調圧水槽の側壁厚さは、下部を除き55cmあり、1.8m毎に打ち継ぎ、リフト下端が拘束されるためコンクリート標準示方書で示される壁厚50cm以上のマスコンクリートに該当する。マスコンクリートではセメント水和熱による構造物の温度変化に伴って生じる温度応力により、構造物にひび割れが発生しやすく、構造機能を低下させてしまう貫通ひび割れや水密性を確保する上で有害な幅のひび割れが発生しないように施工することが求められるため、ひび割れ抑制対策が必要である。

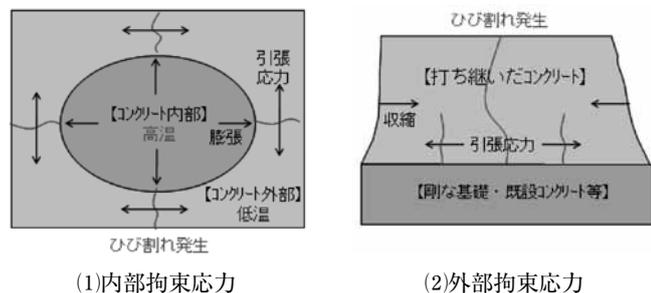
図-2 ひび割れ模式図

温度ひび割れの発生は、内部拘束応力によるものと外部拘束応力によるものに大別される。(図-2参照)

このうちマスコンクリート内部と外部の温度差により発生するものが、内部拘束応力によるひび割れであり、既設構造物に拘束され新設コンクリートの自由な熱変形が阻害されることにより発生するものが、外部拘束応力によるひび割れである。外部拘束応力によるひび割れは、躯体を貫通するひび割れとなる可能性が高いため、水密性が要求される調圧水槽にとっては、ひび割れの発生を抑制することが基本である。

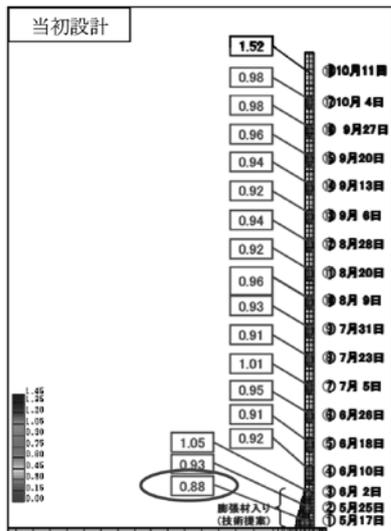
図-3 温度応力解析結果（当初設計）

(1)当初設計：未対策。

→【ひび割れ指数0.88】（図-3参照）

解析結果および条件を以下に示す。当初設計の解析を行った結果、下位リフトの壁厚や上・下リフト拘束の影響で、低いリフトほどひび割れ指数が低くなり、ひび割れ発生の確率が高いことがわかった。よって今回の報告では特に水密性が重要となる最下位リフト（1リフト目）に着目し、段階的に対策を検討した。

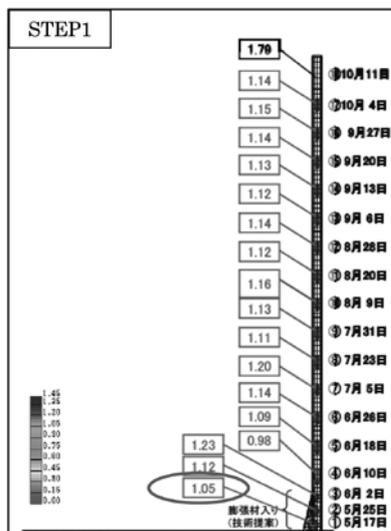
図-4 温度応力解析結果（STEP1）

(2)STEP1：セメント材料をコンクリートの水和熱を下げ温度上昇抑制等を目的として、断熱温度上昇量及び自己収縮ひずみ量が小さくなるように高炉セメントB種から普通ポルトランドセメントに変更。

→【ひび割れ指数1.05】（図-4参照）

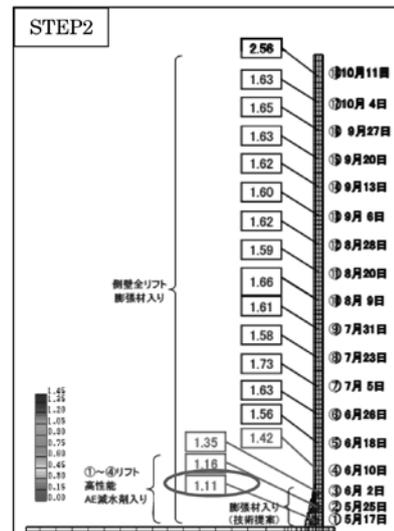
図-5 温度応力解析結果（STEP2）

(3)STEP2：さらにコンクリート硬化初期における自己収縮を補償するための膨張材（混和材）の追加、コンクリートの単位セメント量を下げ温度上昇抑制を目的として高性能AE減水剤を追加。

→【ひび割れ指数1.11】（図-5参照）

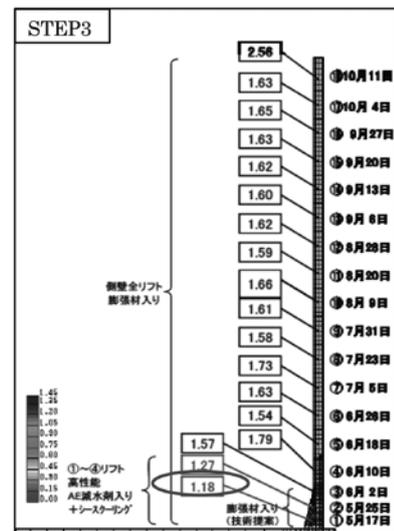
図-6 温度応力解析結果（STEP3）

(4)STEP3：さらに養生方法を改善し温度上昇を抑制する事を目的として、シースキューリング（PC鋼材挿入用の管を利用して外気を送り、コンクリートを冷却する方法）を追加。

→【ひび割れ指数1.18】（図-6参照）

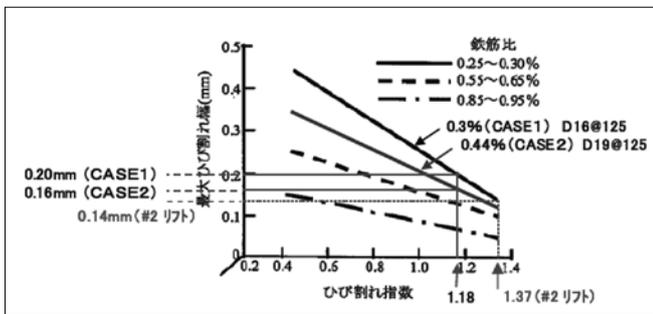
図-7 ひび割れ指数とひび割れ幅の関係

最大ひび割れ幅とひび割れ指数は、密接な関係があり、ひび割れ指数と鉄筋比により最大ひび割れ幅を推測することができる。

「マスコンクリートのひび割れ制御指針2008」解説表-3.2.4, 解説表-3.2.5, 及び「コンクリートのひび割れ調査、補修・補強指針2009」表-4.2.1より、ひび割れ幅を0.2mm以内に抑えることを目標として、最大ひび割れ幅を抑制することに有効な鉄筋比の増加について検討した。

検討を行った結果、鉄筋をD16からD19に変更し鉄筋量を増やす(0.14%増)ことにより、最大ひび割れ幅が0.16mmとなり、有害ひび割れ幅0.2mm以下に抑制することが可能と考えられ、これを採用することとした。(図-7参照)

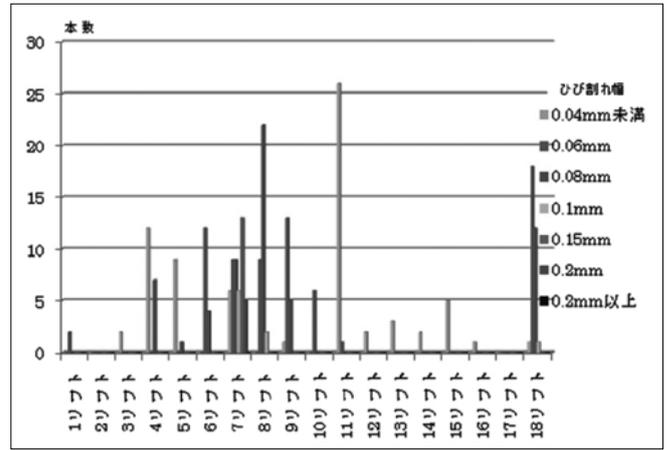
図-8 ひび割れ発生状況グラフ

実際の施工におけるリフト別のひび割れ発生状況は以下のグラフに示すとおりである。(図-8参照)

解析上で、一番懸念していた1~2リフトについては、ほとんどひび割れが発生せず想定を上回る良好な結果を得ることが出来た。

また、4~6リフトにかけて多くのひび割れが発生したが、発生部位や発生パターン、ひび割れ幅等から、内部拘束応力が卓越したひび割れと推定され、貫通ひび割れが無いため構造、品質に影響がほとんど無いひび割れであると評価される。

しかし、7リフトにおいては、90本のひび割れが発生し、そのうち無処理のままでは有害と思われる貫通ひび割れ及び0.2mm以上のひび割れが7本確認された。

8リフト以降は、ひび割れ幅が小さい内部拘束応力によるひび割れ(表-面ひび割れ)や収縮によるひび割れ(自己収縮及び乾燥収縮ひび割れ)と評価される。

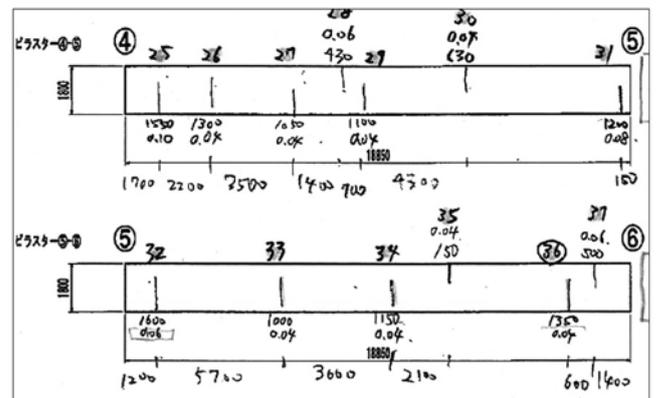
図-9 ひび割れ発生記録票 (7リフト一部抜粋)

今回の7リフトのひび割れの発生状況について調査したところ、「リフト天端から発生」、「リフト中間から発生」、「リフト下端より発生」の3つのパターンがあることがわかった。(図-9参照)

上部リフト(8リフト)打設前に発生したひび割れは外部拘束の影響を受けないため、発生状況からコンクリートの硬化に伴う自己収縮によるひび割れと考えられる。【90本中49本発生】

外部拘束の影響や自己収縮の影響を受けること少ないため、発生状況からコンクリート内外温度差に起因する内部拘束によるひび割れと考えられる。【90本中20本発生】

上部リフトとの打設間隔が長いことから、下部リフト（6リフト）からの外部拘束が生ずるため、発生パターンから外部拘束応力が卓越しているひび割れと考えられる。【90本中21本発生】

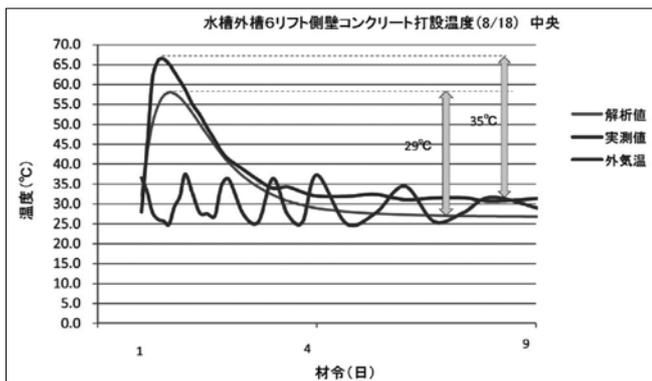
図-10 外気温・コンクリート温度グラフ

本夏は気象庁の観測史上最高気温となる記録的な猛暑であり、特に6～8リフト打設時の外気温は平年（解析）より高温であったため、事前解析値と実測値を比較するとコンクリートの温度降下量の差が大きく事前解析時より大きな拘束力（内部拘束，外部拘束等）が発生し、予想より多くのひび割れが発生したものと考えられる。（図-10，表-1参照）

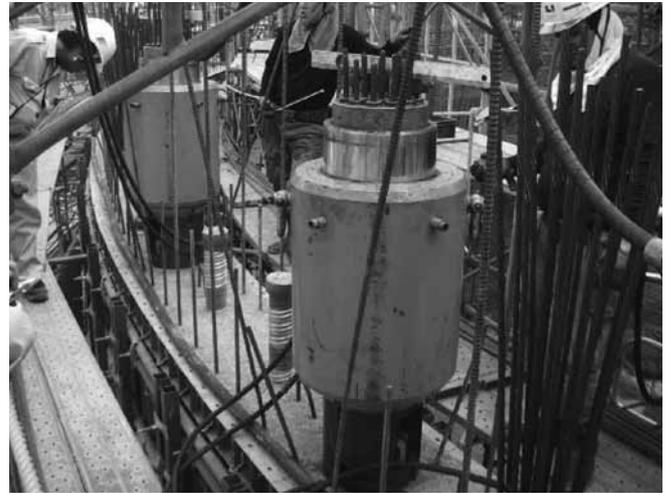
写真-2 PC鋼材緊張作業状況

他のリフトでは上のリフトのコンクリート打設まで1週間であったが、7リフトでは上部の8リフト打設前にPC鋼材の緊張作業があり、シース内に養生水が入ってグラウト効果が低減されることを防ぐため一時的に散水養生を中断し8リフト打設まで高温下に直接晒された期間が3週間と長く、他のリフトに比べリフト天端部で長期間乾燥したため、自己収縮を助長したことが大きかったと考えられる。

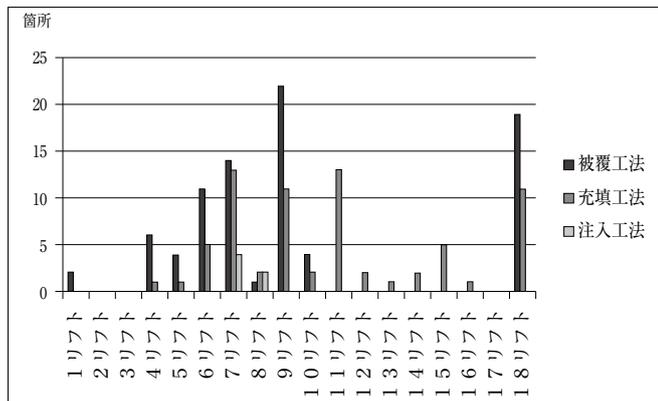
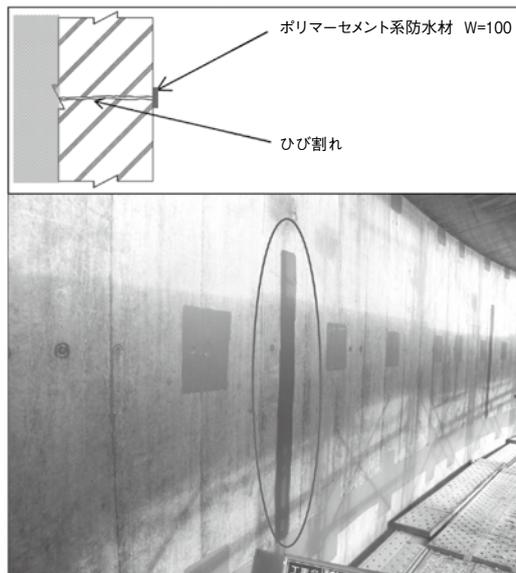
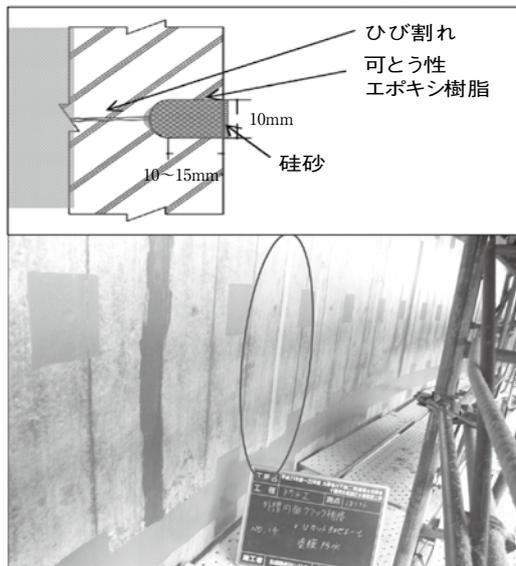
貫通ひび割れの可能性が低いひび割れは、ポリマーセメント系塗膜防水材料による「被覆工法」、貫通のひび割れの可能性が高いひび割れは、可とう性エポキシ樹脂を充填する「充填工法」とした。

なお、外面の0.2mm以上のひび割れは、外観に配慮し補修跡が目立たない「低圧注入工法」とした。（図-11～図-13参照）

図-11 ひび割れ補修グラフ

図-12 被覆工法

図-13 充填工法

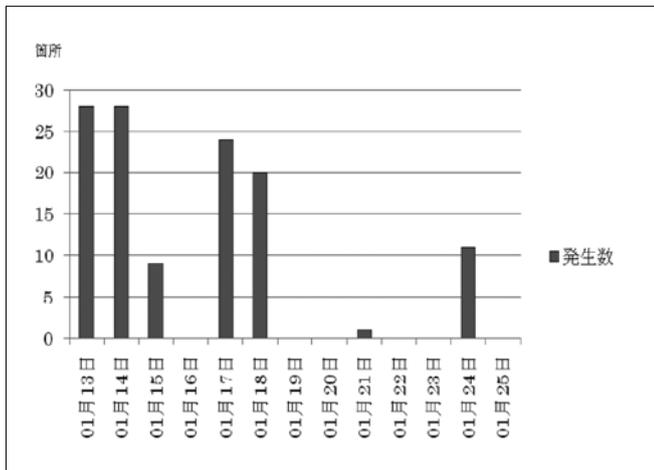
図-14 発生頻度の推移

平成23年1月13日に、調圧水槽 HWL34.95m（水槽底板から28.45m）までの試験充水を実施した。

試験充水途中に7リフトで漏水が発生し、時間の経過とともに漏水箇所が増え、試験充水後12日間で合計121箇所の漏水が発生した。（図-14参照）

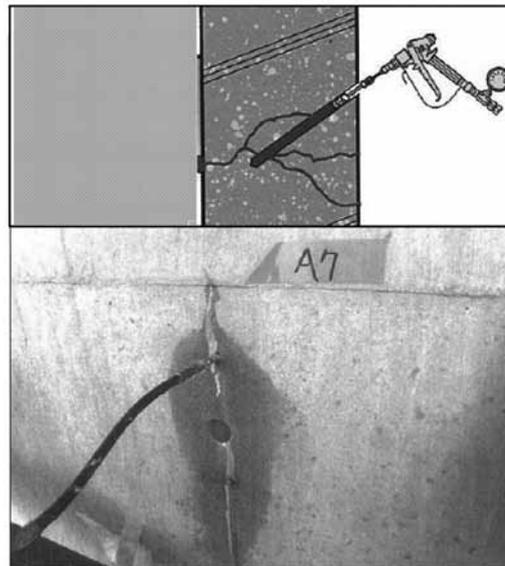
図-15 水反応性グラウトの高圧注入工法

なお、1月26日以降の水の浸み出しは見られなくなった。(図-15参照)

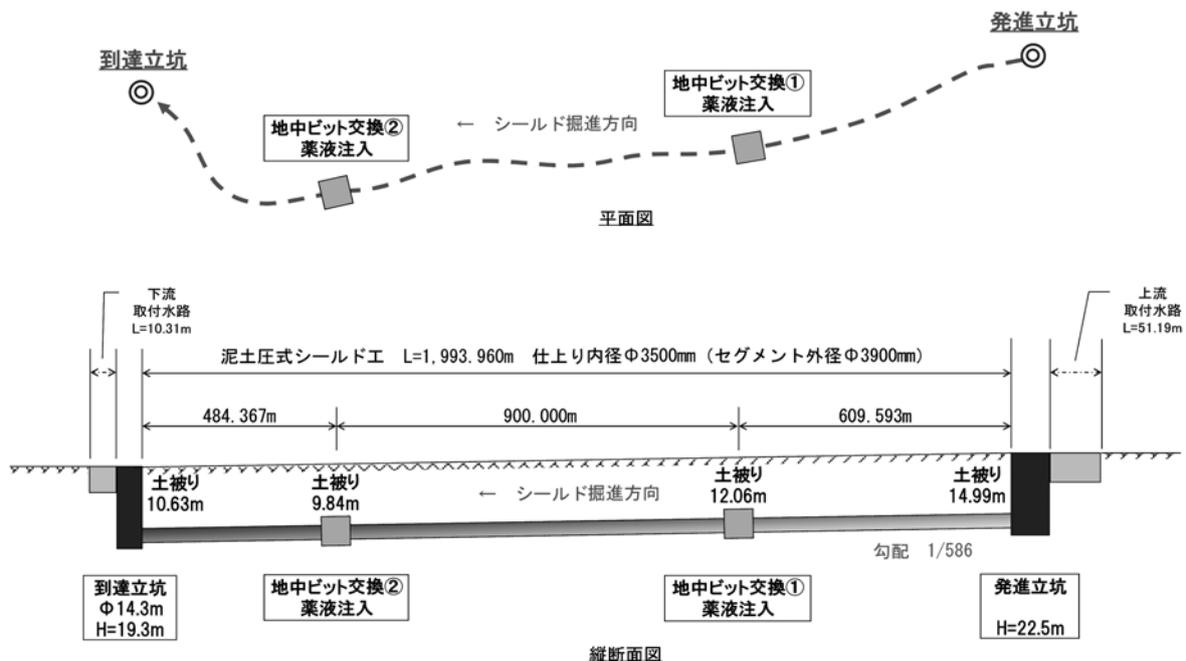
図-1 宮田導水路1号サイホン建設工事 模式図

4ヶ年国債として発注した「宮田導水路1号サイホン建設工事」の工事内容は、延長約2.0km、内径3,500mmのサイホン(シールドトンネル)とサイホンへの流入水槽、流出水槽および各水槽から既設導水路への取付水路を施工するものである。

シールドトンネルを建設する区間の既設宮田導水路は、両側に民家や公共施設が立ち並ぶ町道の道路下に埋設されている暗渠（B=4.5m, H=2.3m）であるが、道路敷地の制約から新たに排水路を併設することが困難なため既設暗渠を排水路として利用し、その数m直下に導水路（1号サイホン）を新設する計画である。

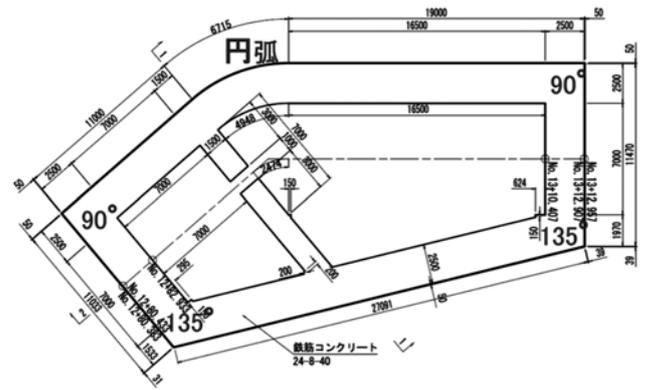
図-2 シールド発進立坑平面図

シールド発進立坑（流入水槽）の建設位置は木曾川沿いであり、ボーリング調査の結果、以下の地質が確認されている。

- ①玉石（流紋岩）混じり砂礫層を卓越層とし、玉石想定最大粒径はφ900mmと非常に大きく、その混入率も高い。

- ②玉石の強度も132~376MN/m²と非常に硬い。
- ③細粒分も1~4%程度のところがあり、切羽（地山）の自立は望めない。
- ④透水係数 $1 \times 10^{-2} \sim 5 \times 10^{-1} \text{cm/s}$ と透水性が高い上に地下水位が高く地下水流動が川のような状況である。

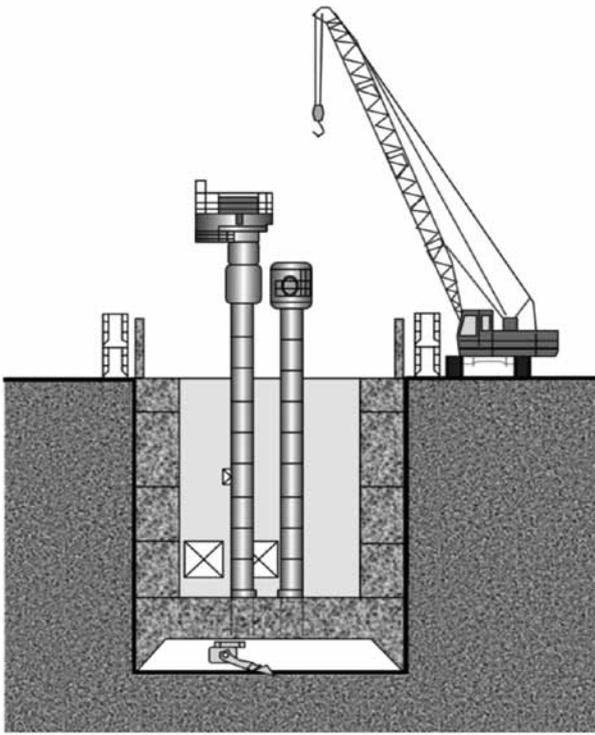
図-3 ニューマチックケーソン工法の概要図

ニューマチックケーソン工法は、ケーソン本体下部に気密な作業室を設け、ここに地下水圧に見合った圧縮空気を送り込むことにより地下水の侵入を抑える。そして、ドライな状態での掘削・排土と本体構築を繰り返しながら所定の地盤まで本体を沈下し、沈下完了後に作業室に中埋めコンクリートを打設して立坑を構築する。

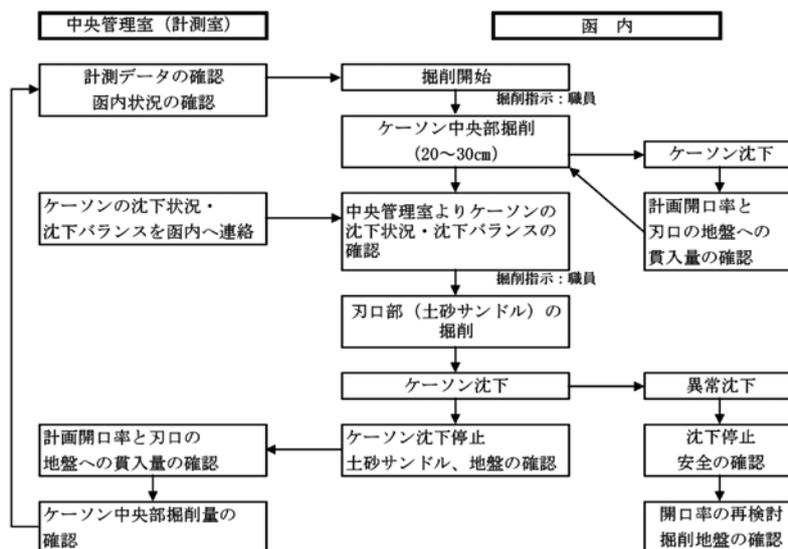
図-5 ケーソン沈下管理フロー図

ケーソン本体の傾斜量を把握することは、傾斜修正のタイミングの判断と傾斜修正量の把握に加え安全管理上極めて重要で、傾斜変位測定をすることで沈下精度は高まる。

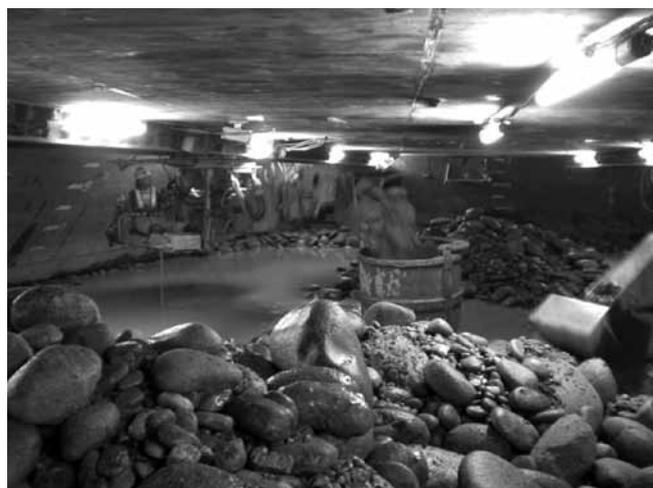
写真-3 ケーソン沈下掘削（作業室内）

沈下掘削作業は午後5時～午前2時までの夜間作業を標準とし、土砂搬出時に土砂ホッパーと落下土砂の衝撃音が発生し音量が大きいため、土砂の搬出は騒音

規制基準の厳しくなる午後10時前までとした。午後10時以降は刃口周辺を掘削して1日の沈下量が20～30cmとなるようにケーソンの沈下作業を進め、掘削土（約100m³/日）は作業室の中央部に集積して、翌日の日中に搬出するパターンを繰り返し行った。

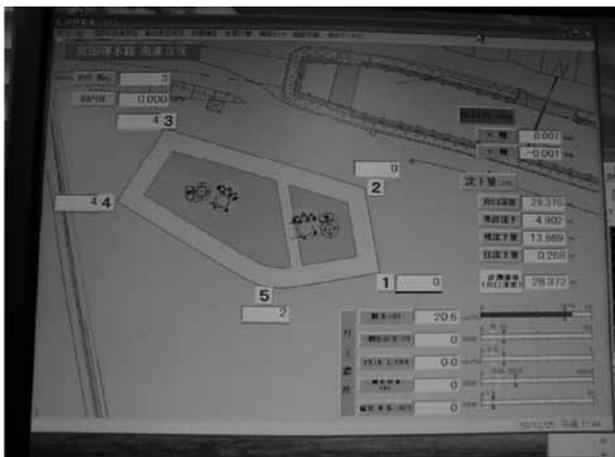
写真-4 ケーソン沈下管理画面

沈設管理システムは、ケーソン本体に設置した傾斜計、沈下計等の計測機器データを地上の中央管理室に送信し、モニター上でリアルタイムに監視しながら、さらに、計測情報を作業室内へ迅速にフィードバックさせる施工管理のシステムである。

計測項目には、ケーソンの姿勢制御（固定傾斜計）、沈下量管理（レーザー式距離計）、作業室内気圧測定、マンロック内気圧測定等がある。姿勢制御ではケーソンの傾きを確認するため、直交する2方向に固定傾斜計を設置し、その傾斜量を中央管理室のモニターで確認できるとともに、作業室では表示器により確認することができる。また、今回の沈設管理システムにおいて、作業室内の酸素濃度、有害ガス等の自動計測を付したことで、労働環境の改善も図っている。

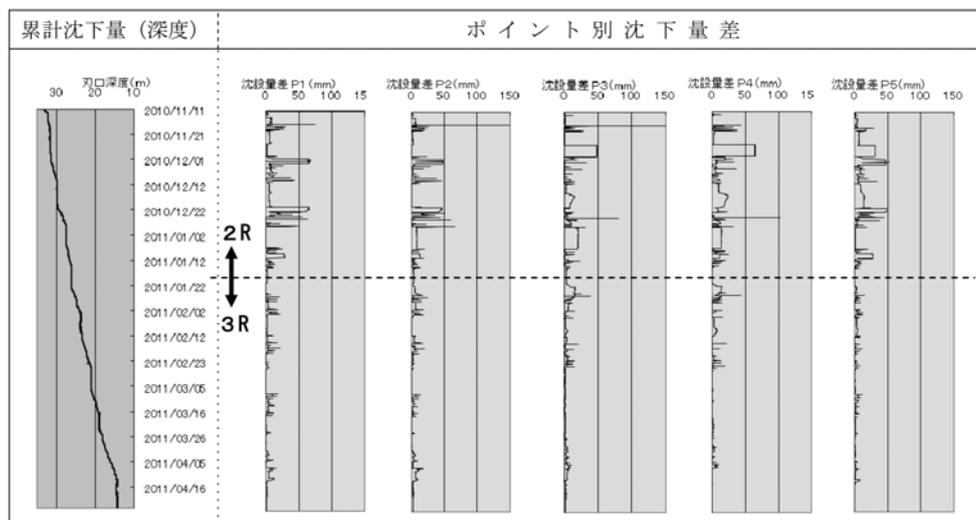
図-6 ケーソン沈下データ整理表

第3リフト（3R）の沈下付近から沈設管理システムの効果が発揮され、一時的には沈下量差が最大で20mmという沈下もあったが、所定の沈設精度を十分に確保してケーソン沈下掘削工事を終えることができた。

ケーソンの沈下成果は下記グラフのとおりであった。

全体を通したケーソン沈下管理としては、当初に想定した異常沈下や偏土圧の影響による水平移動等も見られず、施工管理の数値においても良好な結果が得られた。

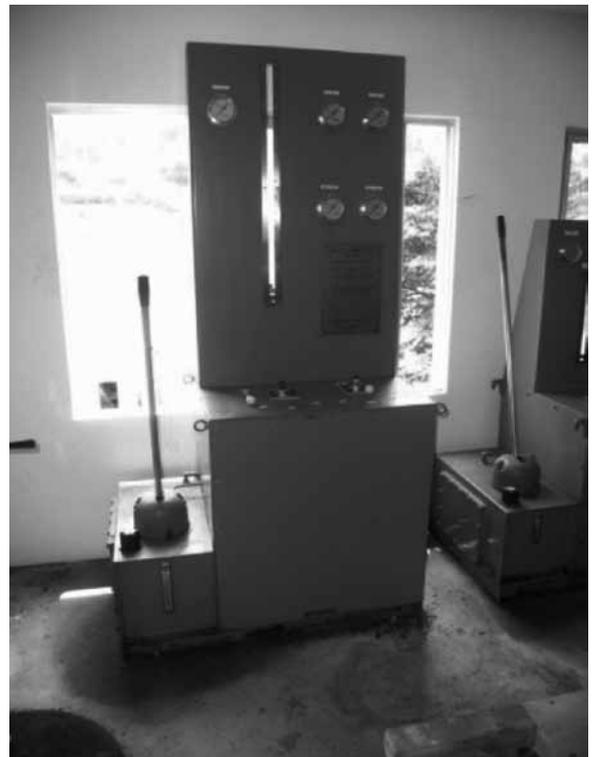
写真-1 土砂吐ゲート700×700
および取水ゲートφ200油圧操作ユニット

斜樋ゲートφ300、4門の開閉装置として操作室に手動式油圧ユニットが設置してある。（図-2参照）油圧シリンダーは、斜樋φ300に直結式により設置してある。油圧配管は、縞鋼板蓋を架けた配管ピット内に設置してある。（図-3参照）取水ゲートφ200、4門の開閉装置として手動式油圧ユニットが設置してある。（写真-1）取水ゲートの油圧シリンダーは、斜樋ゲートφ300の築造後に設置されたものである。土砂吐ゲート700×700の開閉装置として手動式油圧ユニットが操作室内に設置してある。油圧配管は、斜樋門と同様に縞鋼板蓋がかかったピット内に設置してある。予備ゲート1,000×1,000は、操作室内に油圧操作ユニットが設けられているが、ゲート1,000×1,000の本体がどのように設置されているか管理図書がないため不明であった。また、現況ではダム底に堆積土砂があり、現地に設置されているか不明で、関連図面もなかった。

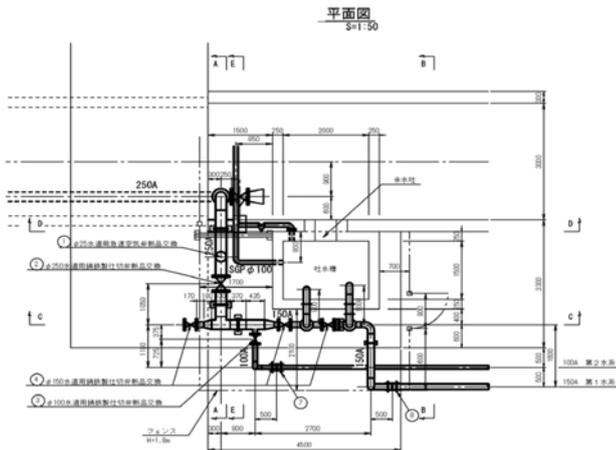
図-4 送水配管図

送水管の露出配管部に設置された流量調整としてのバルブで、全開、全閉操作により水系毎に各圃場へ送水している。現状施設の不具合は、外面塗膜の剥離があり発錆箇所が多いことと、バルブ操作が固く、開閉が困難なことである。

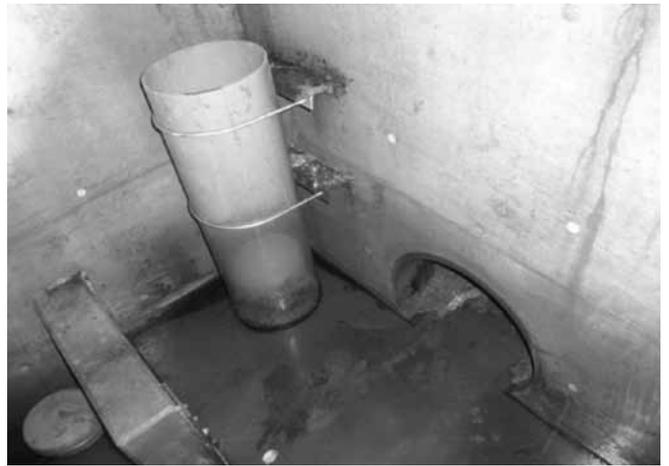
写真-3 漏水量計

コンクリート柵内に設置された三角堰の越流水深をフロート式水位計で計測し、堤体からの漏水量を把握している。現状施設の不具合は、屋外器盤の破損・水位計の損失・計測が出来ないことである。

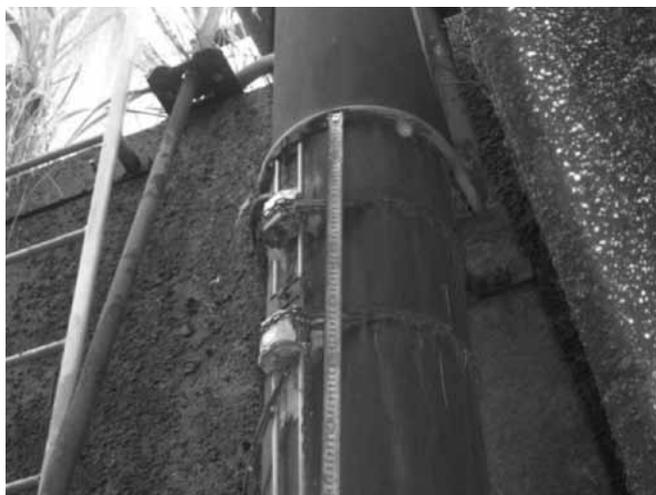
写真-2 超音波流量計

取水施設配管のトンネル出口屋外配管部φ250に超音波流量計の検出器が設置されており、そこから約25m離れた間隙水圧計室に変換器、記録計が設けられている。現状施設の不具合は、さびおよび計測が出来ないこと（機器の動作不良、及び故障）である。

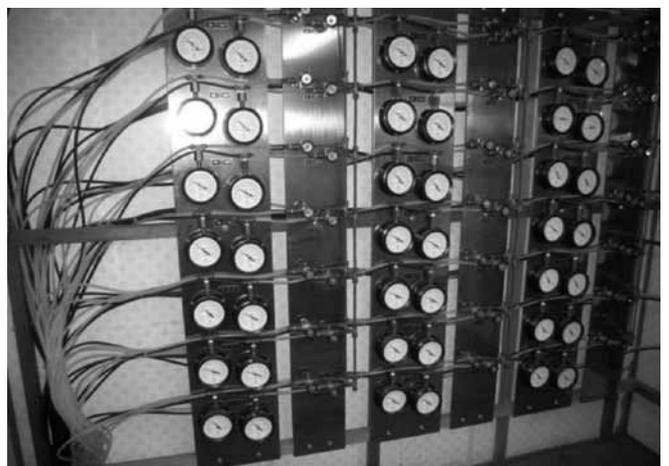
写真-4 間隙水圧計のダイヤルゲージ

堤体内部に設置された間隙水圧計と堤体背面の間隙水圧計室内に配備された循環式圧力計及び圧力ゲージにより、堤体の間隙水圧を計測するものである。

現状施設の不具合は、配管チューブ内に藻、及びカビの発生および圧力ゲージの作動不良である。

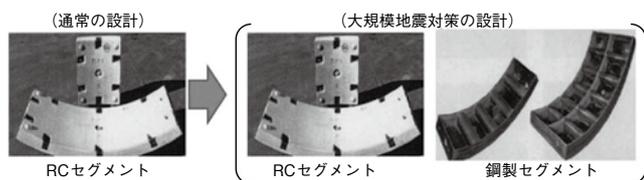
図-2 資材の規格による経費(イメージ)

①新設水路において、シールドのセグメントや鉄筋の規格を上げることにより大規模地震時の外力に対応する場合(図-2)

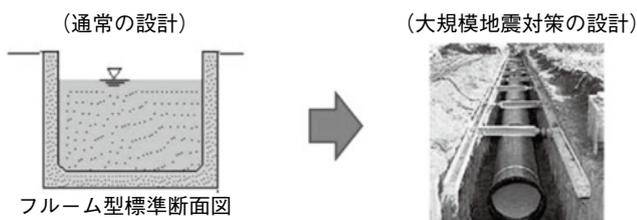
図-3 開水路とパイプラインによる経費(イメージ)

②既設の開水路の更新において、水路を地中化し、耐震型継ぎ手のパイプライン大規模地震対策を実施する場合(図-3)

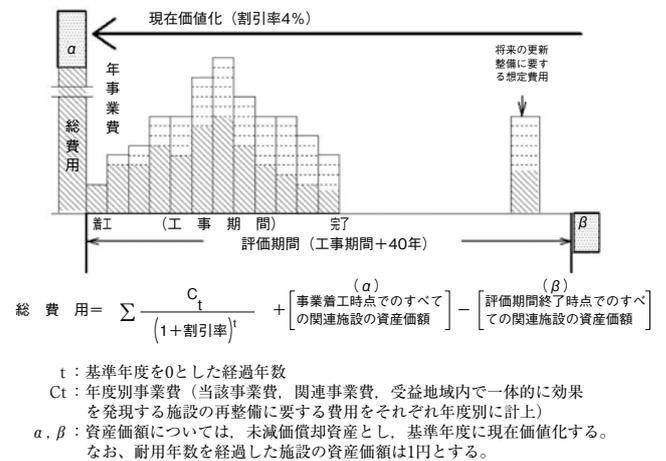
図-4 総費用の算定(イメージ)

総費用は、当該事業及び関連事業の事業費(耐震掛増し費用を含む)、一体的に効果が発揮される施設の評価期間内における再整備費、着工時点における既存施設の資産価額の総和から、評価終了時点における資産価額を差し引いたものとなる(図-4)。

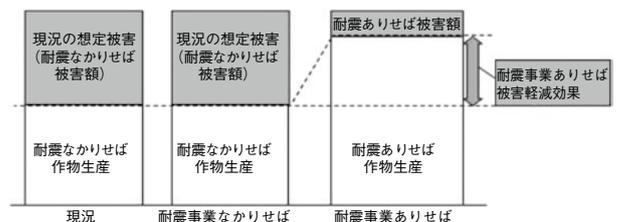
図-5 災害時の作物減産防止効果(イメージ)

災害時の農業用水の断水による作物の生産の減少を耐震対策により軽減する効果(図-5)

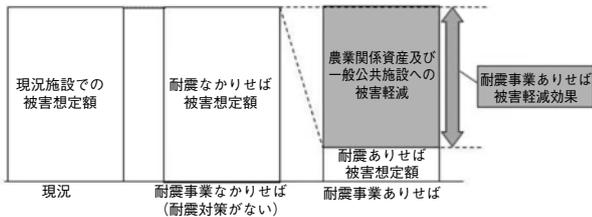
図-6 災害時の湛水被害防止効果（イメージ）

災害時の用水氾濫や排水機場停止による農地・農業

用施設への被害及び一般・公共資産への湛水被害を耐震対策により軽減する効果（図-6）

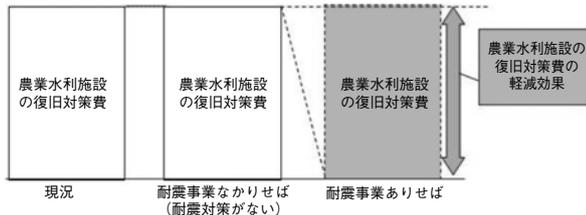
図-7 災害時の復旧対策費軽減効果（イメージ）

災害時の農業水利施設の損壊に伴う復旧工事を耐震対策により軽減する効果（図-7）

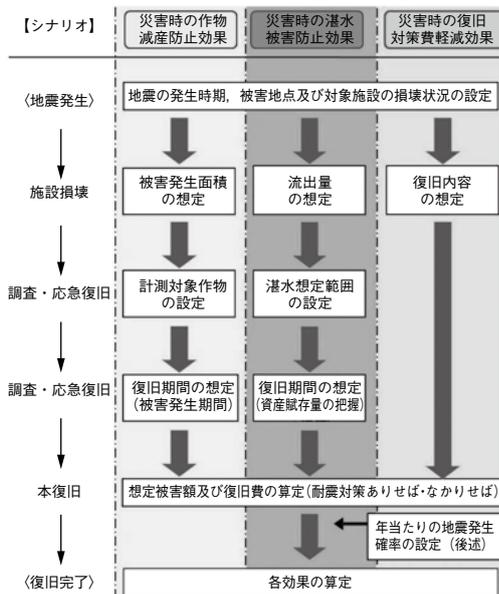
図-8 大規模地震発生時の算定シナリオ（イメージ）

上記の3つの効果項目は、想定する被害要因が同じであり、相互に関連していることに加え、各効果項目毎に最大の効果を算定した場合、重複が生じる可能性があるため、効果の算定に当たっては、大規模地震発生時における一連の確からしいシナリオ、つまり、地震発生から復旧までのより現実的な過程を想定して設定することとする（図-8）。

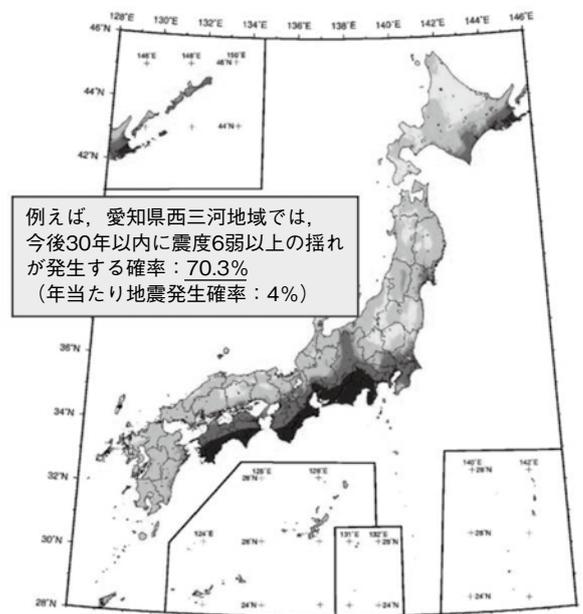
図-9 今後30年以内に震度6弱以上の揺れが発生する確率

愛知県西三河地域では、今後30年以内に震度6弱以上の揺れが発生する確率は、「全国地震動予測地図」によると70.3%となっており、本地域における1年間の発生確率は、式(1)に当てはめると年当たり地震発生確率は4%となる（図-9）。

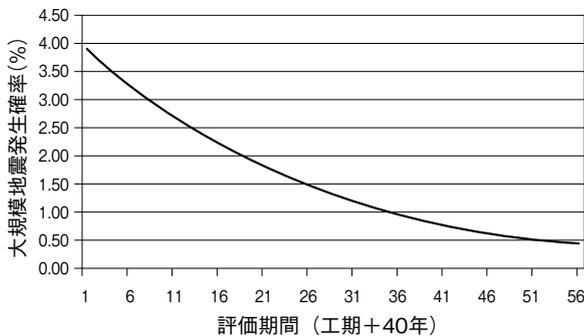
図-10 N年目における地震発生確率 (イメージ)

$P_{30} = 70.3\%$ の場合、式(2)に当てはめると B_N のグラフは以下のとおりとなる (図-10)。
