水と土

No. 164
2011
November

Japanese Association for
the Study of Irrigation,
Drainage and Reclamation
Engineering

ライフサイクルコスト低減に向けた 鋼製ゲートの塗装工法検討事例

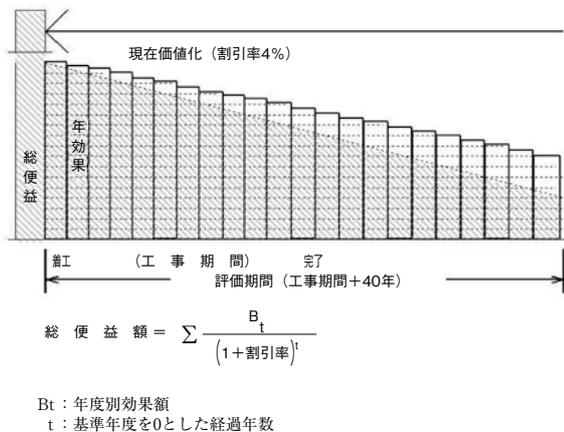
図-11 総便益の算定 (イメージ)

大規模地震対策の便益は、評価期間 (工期+一定期間 (40年)) 内における各年度の効果額を社会的割引率 (4%) を用い現在価値化したものの総和となる (図-11)。

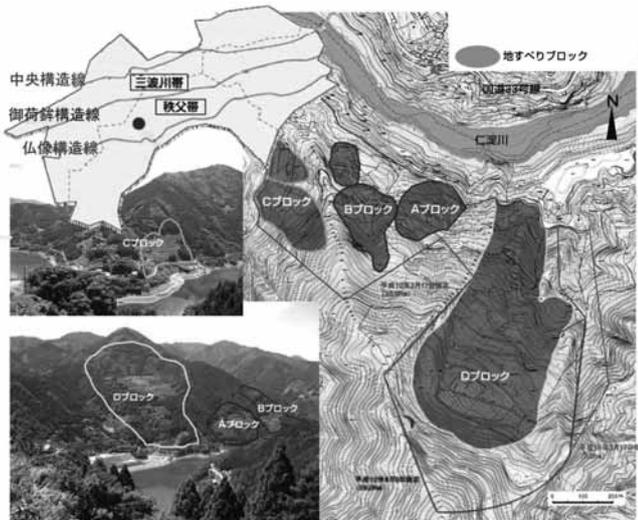
図-1 高瀬本村地すべり防止区域

高瀬地区は、A～Dの4つの地すべりブロックで構成されており（図-1）、中でも最大規模のDブロックは、斜面長870m、幅450m、深度80mに及ぶと推定されている。

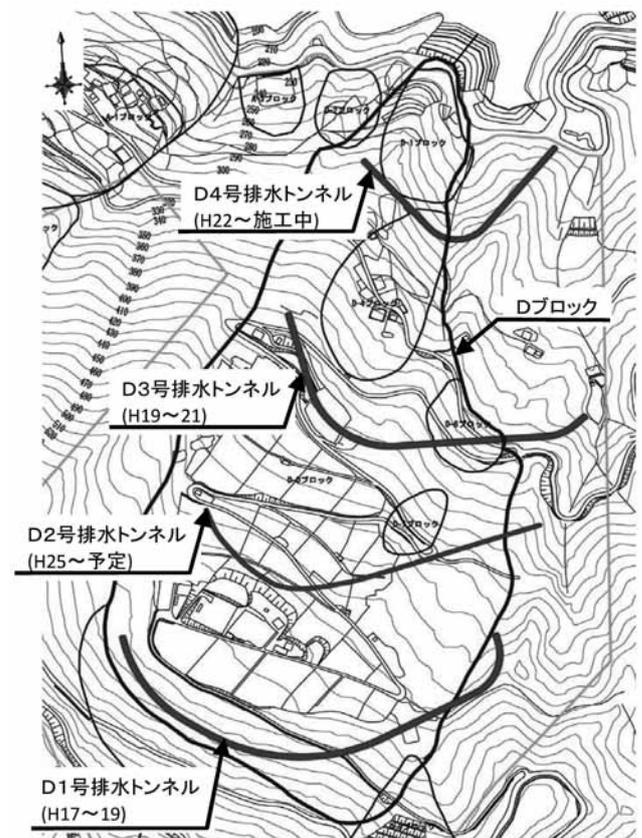
図-2 Dブロック排水トンネル計画平面図

高瀬地区周辺は年平均降水量が2,500mm弱と比較的雨が少なく、5,000mmに達する年もあり、降雨に伴う地下水位上昇がDブロックにおける地すべり活動の誘因となっていると考えられるため、主要な対策工として地下水位の低下を目的とした4基の排水トンネル工が計画されている（図-2）。

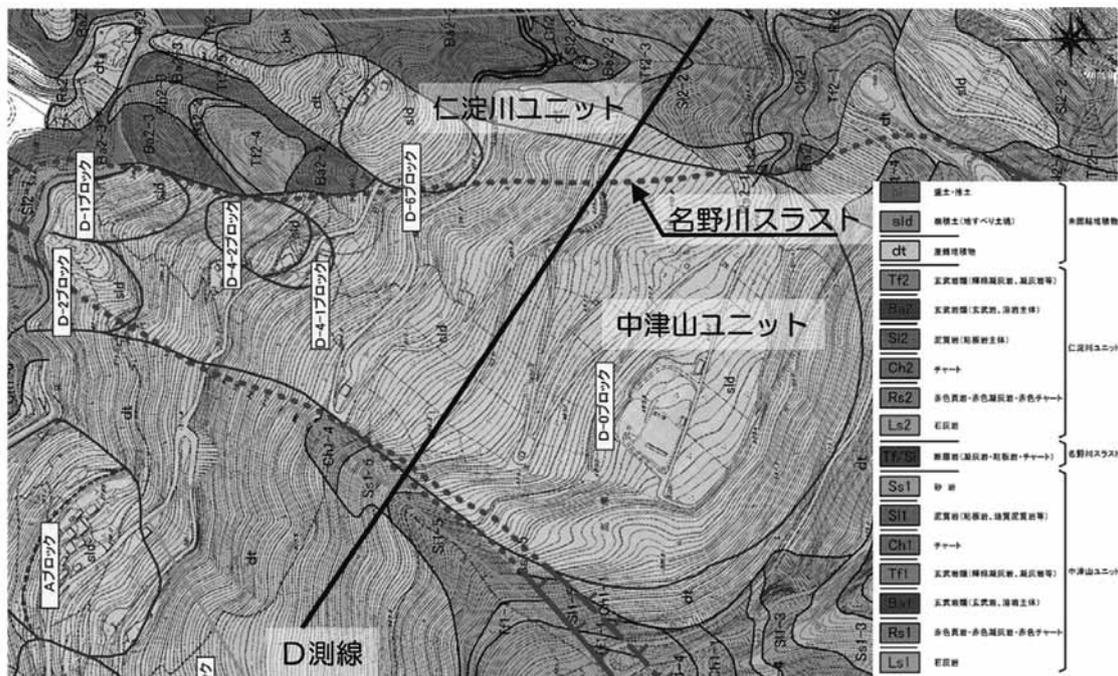
図-3 Dブロック地質平面図

名野川スラストは、Dブロックの東側側方部を通り、北東-南西走向で、北西へ20～30°傾斜していると推定される。周辺の地質は、断層活動の影響で大きく擾乱された状態を呈している。

図-3, 4にDブロックの地質平面図及び断面図を示す。

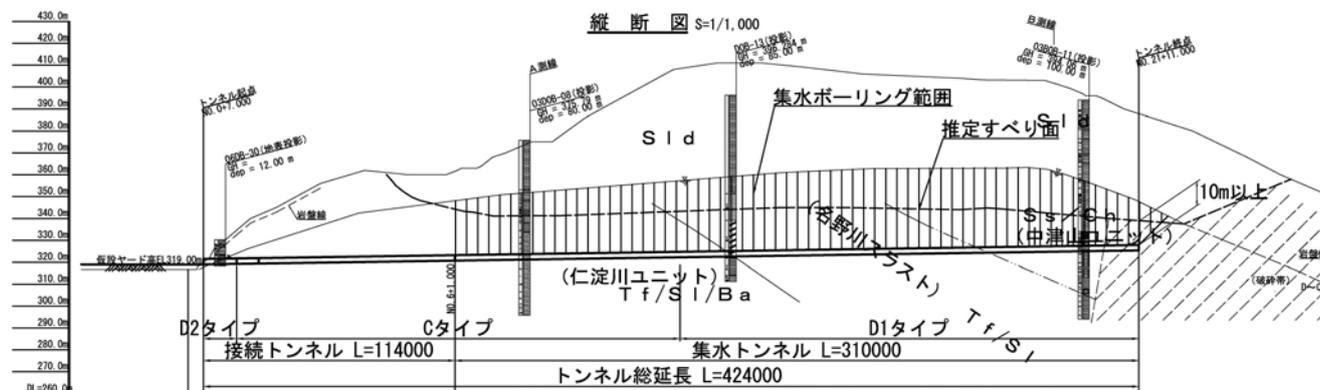
図-5 D3号排水トンネル計画縦断図（当初設計）

トンネルの断面形式としては、馬蹄形とホロ型が一般に採用されるが、当地区のトンネルでは、水抜きボーリングを施工する必要があるため、内空断面が作業空間として有効にとれるホロ型の採用を基本とした。ただし、名野川スラスト等の断層破碎帯が広範囲に分布

していることから、Dタイプを採用する区間については土砂地質等の地圧に対して構造的に有利な馬蹄形を採用した。

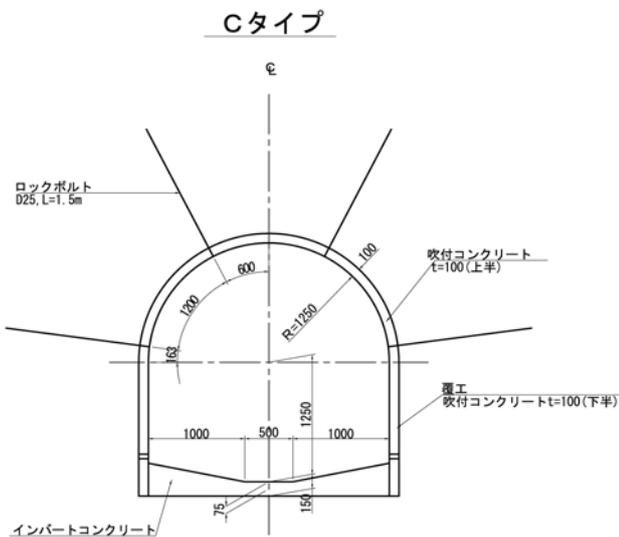
図-6 Cタイプ支保工パターン図

仁淀川ユニット、中津山ユニットのうち比較的地山の良好な部分に用いるタイプで、鋼製支保工（H-100）、ロックボルト（D25、 $L=1.5m \times 4本$ ）を1.2m間隔で設置する。吹付コンクリートは10cmである（図-6）。

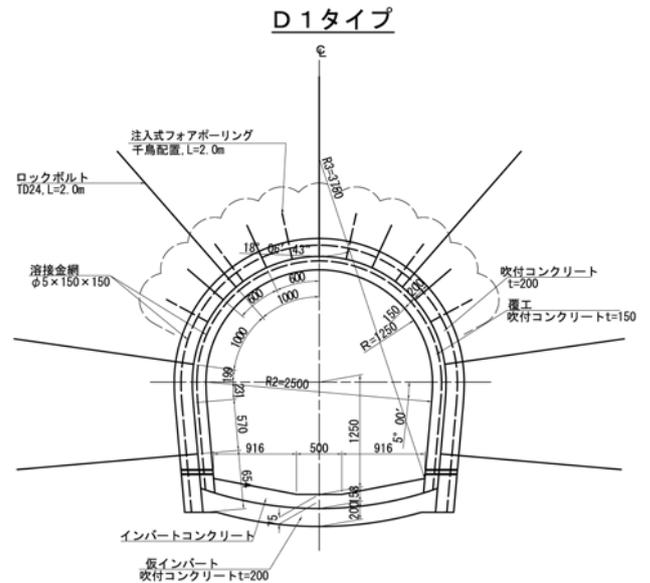
図-7 D1タイプ支保工パターン図

主に名野川スラスト等の不良地山に用い、支保構造はFEM解析により検討された。鋼製支保工（H-125：インバートストラット付）、ロックボルト（TD24、 $L=2.0m \times 7本$ ）は0.9m間隔で設置し、吹付コンクリートは20cmである。また、先受け補助工として、注入式フォアボーリング（ $L=2.0m$ 、5.5本/断面）を用いる（図-7）。

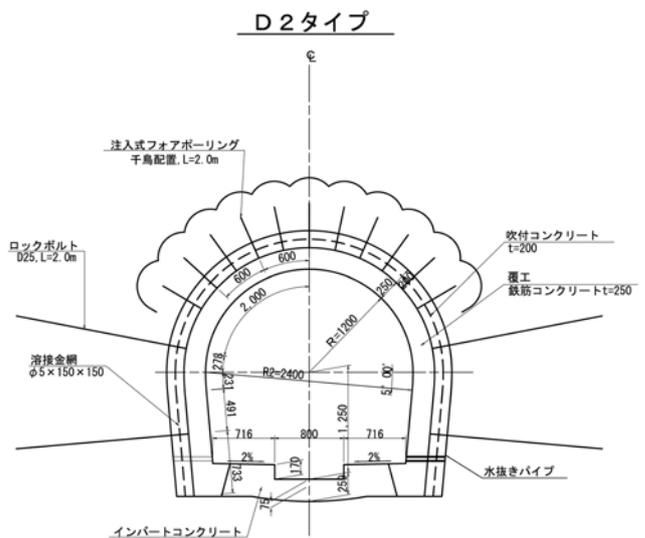
図-8 D2タイプ支保工パターン図

主に坑口部分に用い、鋼製支保工（H-100）、ロックボルト（D25、 $L=2.0m \times 4本$ ）を0.8m間隔で設置する。吹付コンクリートは20cmである。なお、坑口部分については、崖錐層及び風化岩が主体となり、土被りも薄いことから、天端の安定を図るため先受け補助工として、注入式フォアボーリング（ $L=2.0m$ 、5.5本/断面）を用い、覆工は鉄筋コンクリートライニングとした（図-8）。

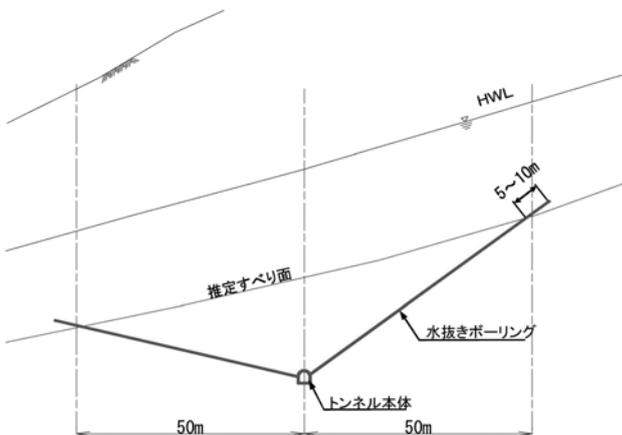
図-9 水抜きボーリング工標準断面図

当地区の水抜きボーリングは、主にすべり面付近の被圧地下水の排除を目的に、トンネル縦断方向に対して直角方向にそれぞれ水平50m程度の範囲で斜め上方に、想定すべり面を5~10m程度貫通するように計画した（最大仰角50°、最大延長80m）（図-9）。なお、ボーリングはトンネル縦断方向に対し5m間隔で施工することとした。

ボーリングマシンは5.5kW級ロータリー式ボーリングマシンを想定し、トンネル覆工及びインバート完了後にトンネル内から行うものとした。

保孔管はストレナ加工（φ5mm、100mm間隔×4列千鳥）を施したVPφ40を使用することとした。

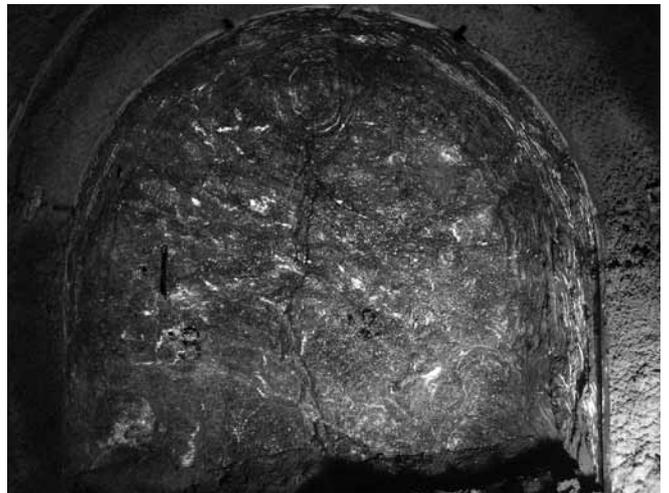
写真-1 仁淀川ユニットの硬質玄武岩

トンネル掘削はミゼットマイナー（駆動電動機出力49kW級）による機械掘削にて施工を開始したが、始点より150m付近より部分的に亀裂の少ない硬質な玄武岩（写真-1）が出現し、1サイクルの掘削に最大16時間を要するなど、機械による掘削のみでは進行確保

が困難となり、部分発破を行った。なお、発破に伴う地すべりへの影響は、付近の傾斜計等の観測データからは特段認められなかった。

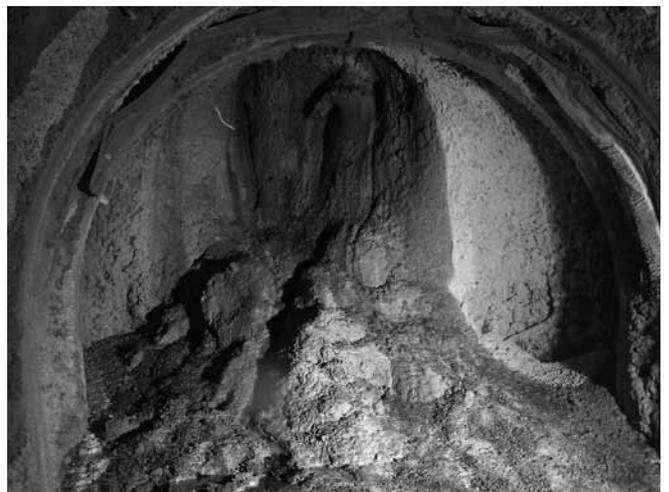
写真-2 名野川スラスト部の天端崩落箇所

掘削開始～250m地点付近において断層破碎帯に到達したとみられる破碎・粘土化した切羽が出現したことから、トンネルタイプをこれまでのCタイプからD1タイプ（先受工有り）に変更したが、2m程度進行した地点で切羽より多量の湧水（200L/min程度）が出現し、天端が進行方向に長さ2m、幅1m、深さ50cm程度崩落した（写真-2）。このため切羽に吹付コンクリートの実施及び水抜きパイプの設置を行い、湧水量の減少を待つて次のような対策を施した。

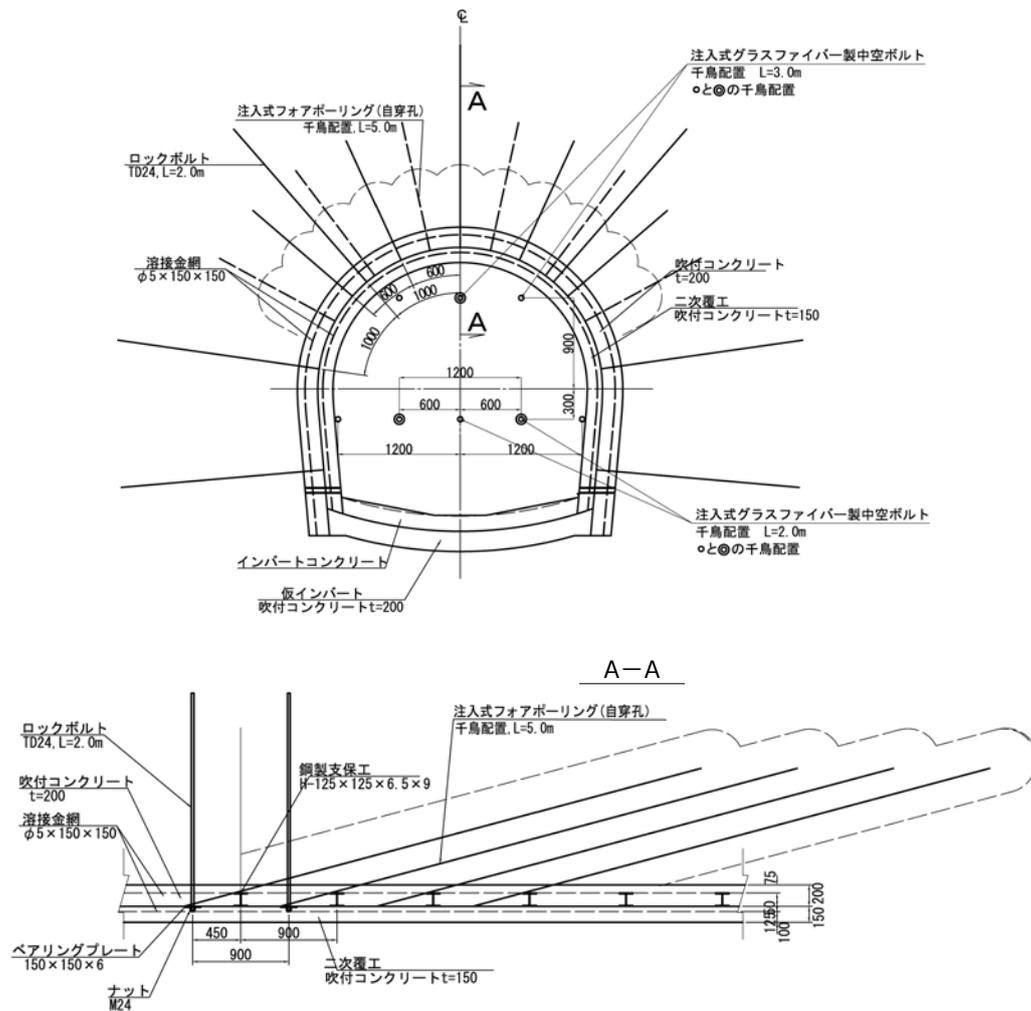
図-10 名野川スラスト部の変更支保パターン図

- ①湧水対策，天端安定対策として，これまでの先受工（注入式フォアボーリングL=2.0m，10kg/m）をL=5.0m（自穿孔タイプ）に変更した。また，トンネル側面より前方に向かって水抜きボーリングを追加した。
- ②切羽は粘土化しており，自立が困難なことから，グラスファイバー製注入ボルト（L=2.0~3.0m×8本／断面）による切羽安定対策を追加した。

- ③さらに，状況に応じ切羽に吹付コンクリートを施工した。
名野川スラストの粘土帯は約20m区間に亘って出現し，上述の支保パターン（図-10）を採用した区間は約30m続いた（図-11）。その後，中津山ユニットに入り，徐々に切羽は安定し，終点部付近にかけては泥質岩が主体の地質となった。

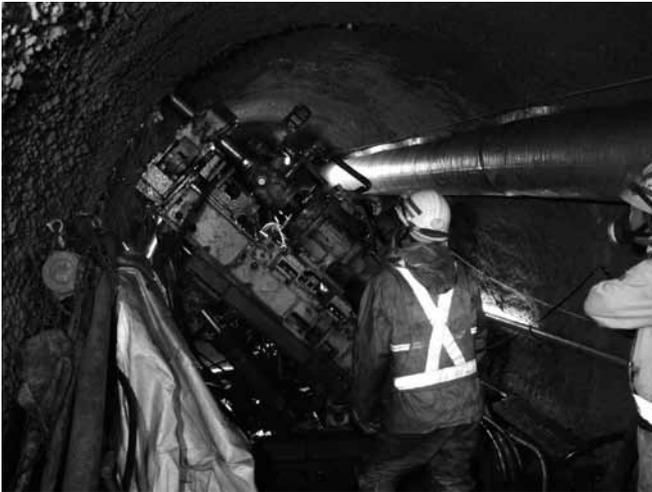
写真-3 水抜きボーリング工施工状況

水抜きボーリング工は設計で想定した機械に対し、施工ではロータリーパーカッション式ボーリングマシン（55～81kW級）を採用した（写真-3）。ボーリングからの湧水の少ない箇所については比較的順調な施工進捗が図られたが、名野川スラスト付近の多量の湧水を伴う箇所については、保孔管挿入後にケーシングパイプを引き抜く際に孔壁が崩壊し、ケーシングパイプと保孔管との間に湧水と共に流れ込んだ土砂が噛み込むことにより、保孔管がケーシングパイプと一緒に引き抜かれる現象（共下がり）を起し、保孔管が破損・挿入不能となるなどのトラブルが頻発した（写真-4）。このため、VPの保孔管の挿入が不可能な区間については、鋼管（SGP40A）をストレナ加工し挿入することで概ね対処することができた。

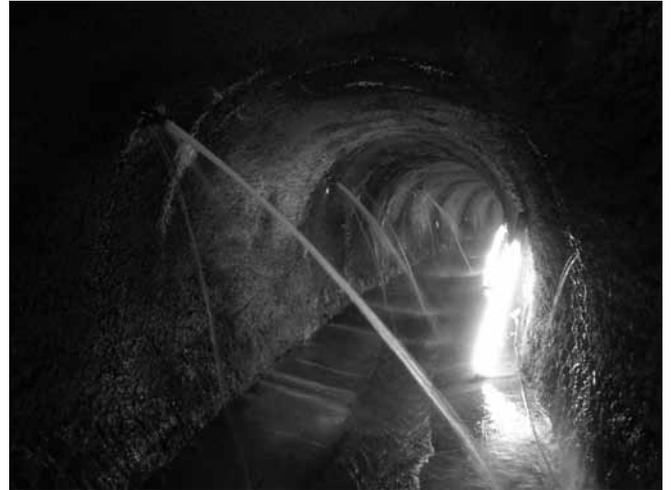
写真-5 水抜きボーリング工からの排水状況
(D3号排水トンネル)

現時点において、D1号及びD3号排水トンネルの2基が完成しており、3基目となるD4号排水トンネルを施工中である。完成した2基の排水トンネルからは、梅雨等の多雨時では2,000L/minを超える排水量が観測されている（写真-5）。

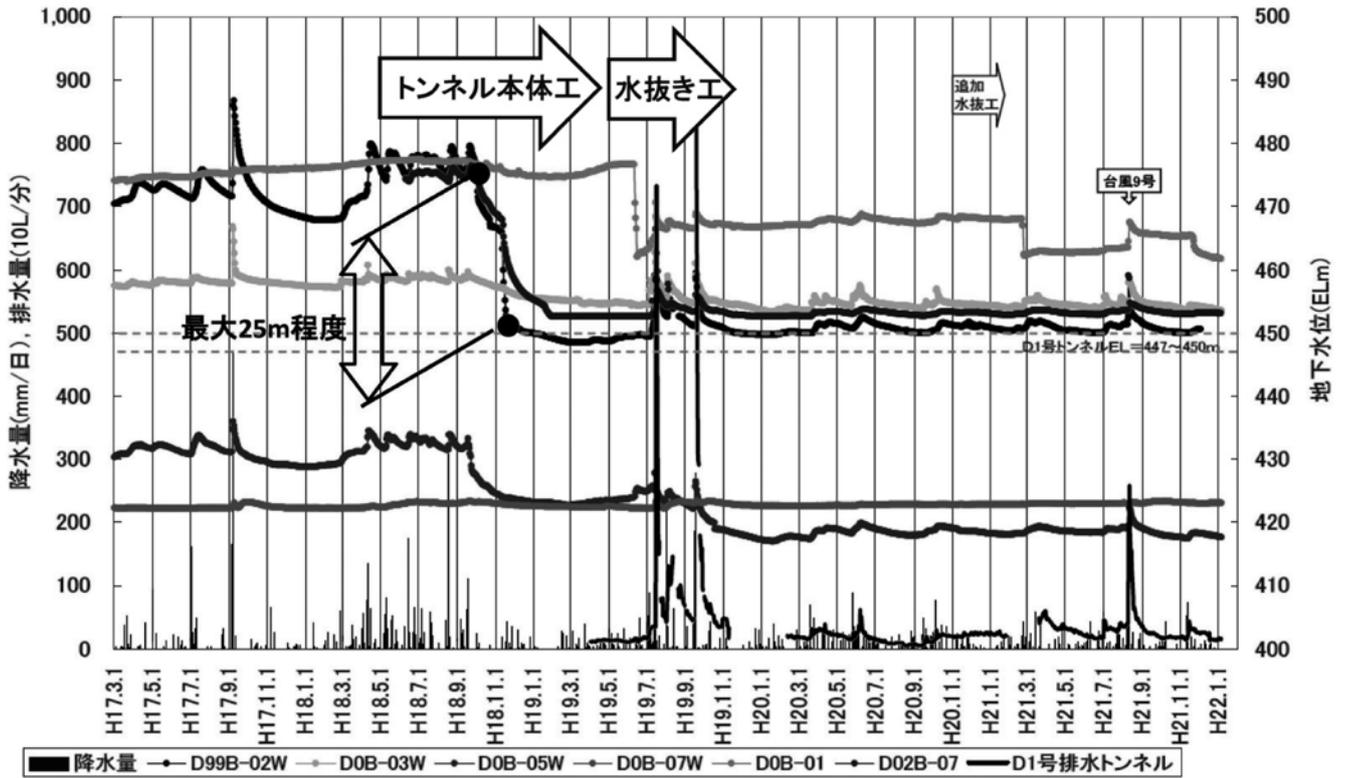
図-12 D1号排水トンネル付近の地下水位低下状況

また、各トンネル近傍の地下水位観測孔は、最大20m以上の地下水位低下を示しており、排水トンネルの効果が認められる（次頁 図-12, 13）。

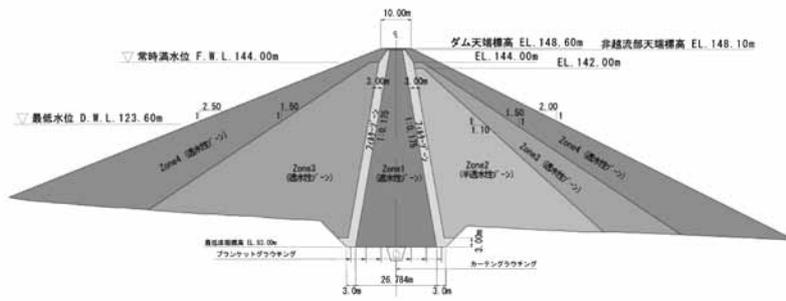
図-1-1 荒瀬ダム標準断面図

本事業の主要工事である荒瀬ダムは、堤高65.6m、堤長407.5m、堤体積1,663千 m^3 、有効貯水量2,180千 m^3 の中心遮水ゾーン型ロックフィルダムであり、図-1-1に堤体の標準断面図を示す。平成23年度7月現在における工事の進捗状況は、基礎掘削を完了し（図-1-2）、ブランクセットグラウチングを平成23年6月から施工しているところである。今後、平成26年度の試験湛水開始を目指し、監査廊の施工、築堤へとダム工事が本格化していく予定であるが、特に監査廊工は、基礎処理、盛立工等の工程に先行する工種であり、早期に完成させ施工現場を後続工種に引き継ぐ必要がある。

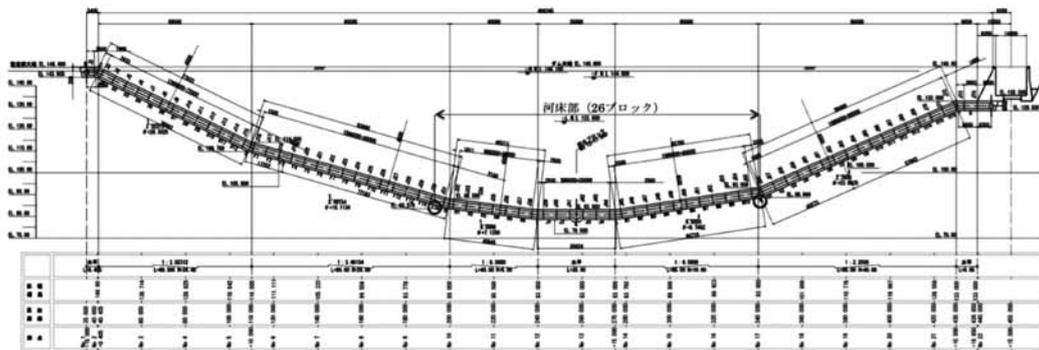
図-1-3 監査廊縦断面図

当ダムの監査廊は、図-1-3に示す通り、全長約430m、73ブロックからなり、そのうちF15～Nブロッ

本ダムの監査廊延長は、図-1-3に示すように、監査廊延長は約430m、73ブロックであり、河床部は26ブロックを計画している。また、荒瀬ダムでは従来の「逆台形型」の監査廊ではなく、土地改良事業計画設計基準（ダム・pII-146）及び図-1-4に示す「長方形断面」の標準断面形状を採用している。本ダム監査廊部基礎は新鮮な花崗岩で、監査廊トレンチ部を平坦に仕上げることが困難である由に、置換コンクリートの打設が必要となることが予想されたことから、岩盤との縁切効果に対する優位性が認められた木之内川内ダム（九州農政局、フィルダム、堤高64.3m）の例を参考に「長方形断面」の監査廊を採用することとした。

まず、榊谷ダムと荒瀬ダムの監査廊形状を比較した。図-3-1に榊谷ダムの監査廊縦断面図を示す。榊谷ダムでは、監査路廊延長約400m（71ブロック）のうち、約75%にあたる左右岸の傾斜部の約300m（53ブロック）にてプレキャスト工法を導入し、一年間で55mという記録的な盛立工を安全かつ合理的に施工した。榊谷ダムの監査廊形状と荒瀬ダムの監査廊形状（図-1-3）を比較すると、荒瀬ダムの方が、傾斜が緩く比較的的水平部が多いことがわかる。プレキャスト工法の特徴は、傾斜部については脱型を要しないというメリットがあるが、水平部についてはそれに加え点的施工による工程短縮という相乗効果が期待できることから、榊谷ダムに比べ水平部が多い荒瀬ダムにプレキャスト工法を導入するメリットが大きいと判断した。

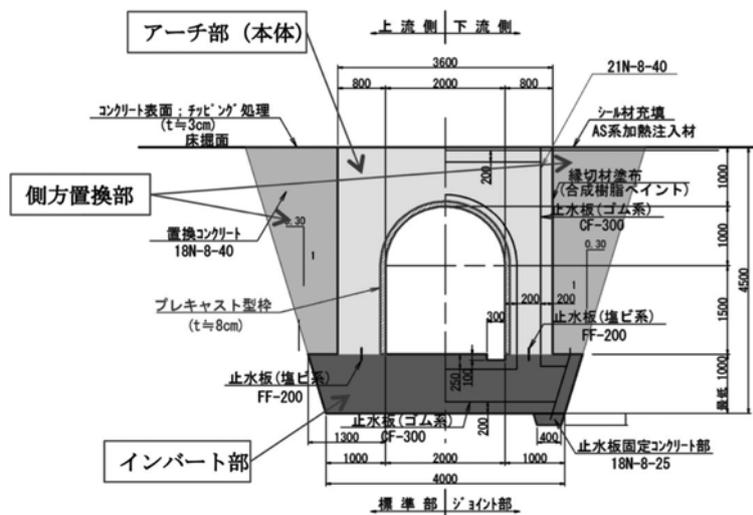
図-1-4 監査廊標準断面図

クまでの26ブロックを「河床部」と称している。図-1-4に示す通り、1ブロックをインバート部、側方置換部、アーチ部（本体）に分けて施工することとしている（インバート部は監査廊の底部、側方置換部は監査廊本体の両側にある逆台形部）。

当ダムで採用したプレキャスト型枠の構造は、図-1-4のように、逆U字型をしており、上部には幅2.0m×高さ1.0mの円弧を、下部には高さ1.5mの側壁を有する構造である。プレキャスト部材同士はボルトにて接続し、部材厚は榎谷ダムと同様に80mmとした。

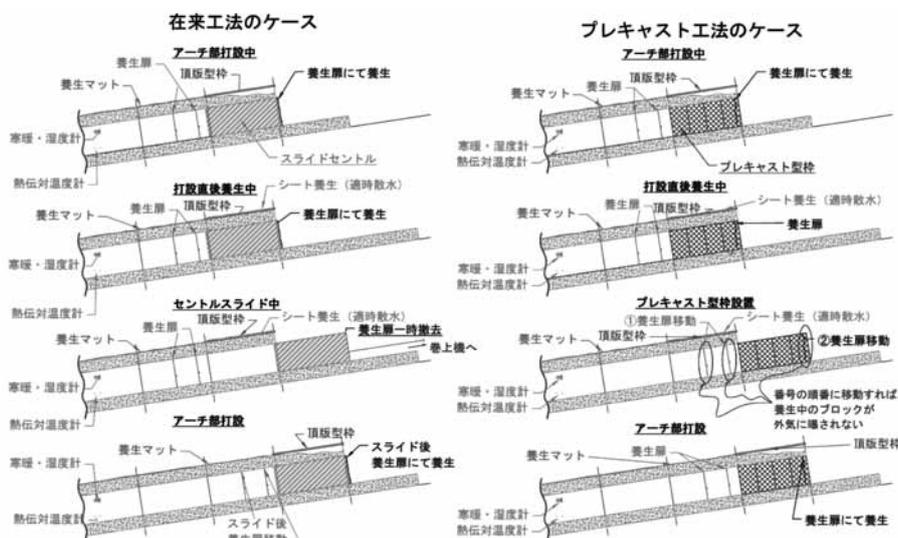
図-2-1 コンクリート養生の比較（プレキャスト工法と在来工法）

一般的な監査廊の施工方法である在来工法では、図-2-1に示すように、監査廊本体コンクリートを打設するための型枠であるセントルを設置し、コンクリート養生を待ってから、セントルを巻上機によってスライドさせて、次のブロックの打設に移る。そのため、一方向への線的な施工となる。

それに対し、プレキャスト工法では、図-2-1及び図-2-2のように監査廊本体コンクリートを打設するための型枠としてプレキャスト部材を用い、脱型が不要であることから、水平部においては、複数ブロックのコンクリート打設が同時にできる。そのため、施工箇所を点在させることができる点的な施工となり、工程の短縮を図ることができる。

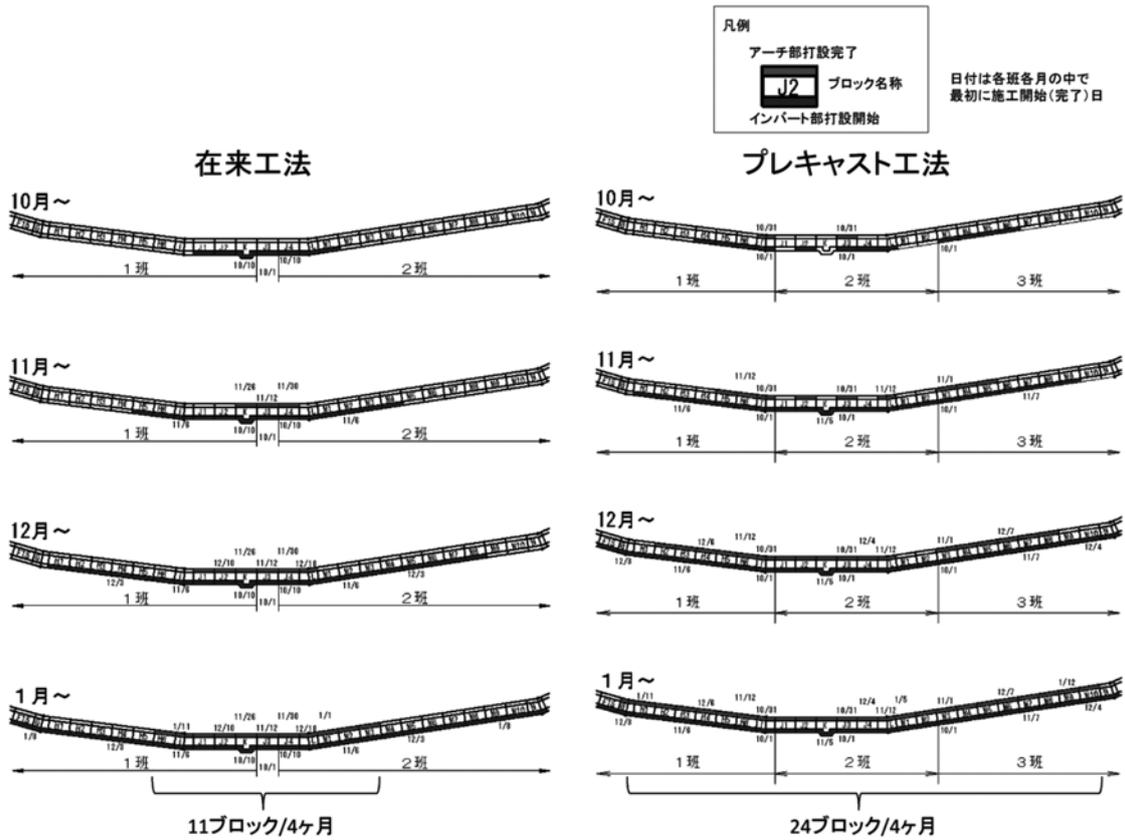
図-4-1 河床部における工期比較（プレキャスト工法と在来工法）

その試算結果は、図-4-1に示すとおりであり、平成23年10月から平成24年1月までの4ヶ月間で、インバート部からアーチ部まで施工できるブロック数は、在来工法は11ブロック（約3ブロック/月）であるのに対し、プレキャスト工法は24ブロック（約6ブロック/月）であり、ほぼ河床部の施工が完了することがわかる。その差は13ブロックであり、在来工法ではインバート部の打設は完了するが、右岸側の7ブロック及び左岸側の6ブロックのアーチ部の施工が完了しておらず、その施工には、約3ヶ月（右岸側：14日/ブロック×7ブロック=98日、左岸側：14日/ブロック×5ブロック+18日/ブロック×1ブロック=88日）を要する。つまり、河床部における施工期間を約40%（約3ヶ月）短縮できることが分かる。

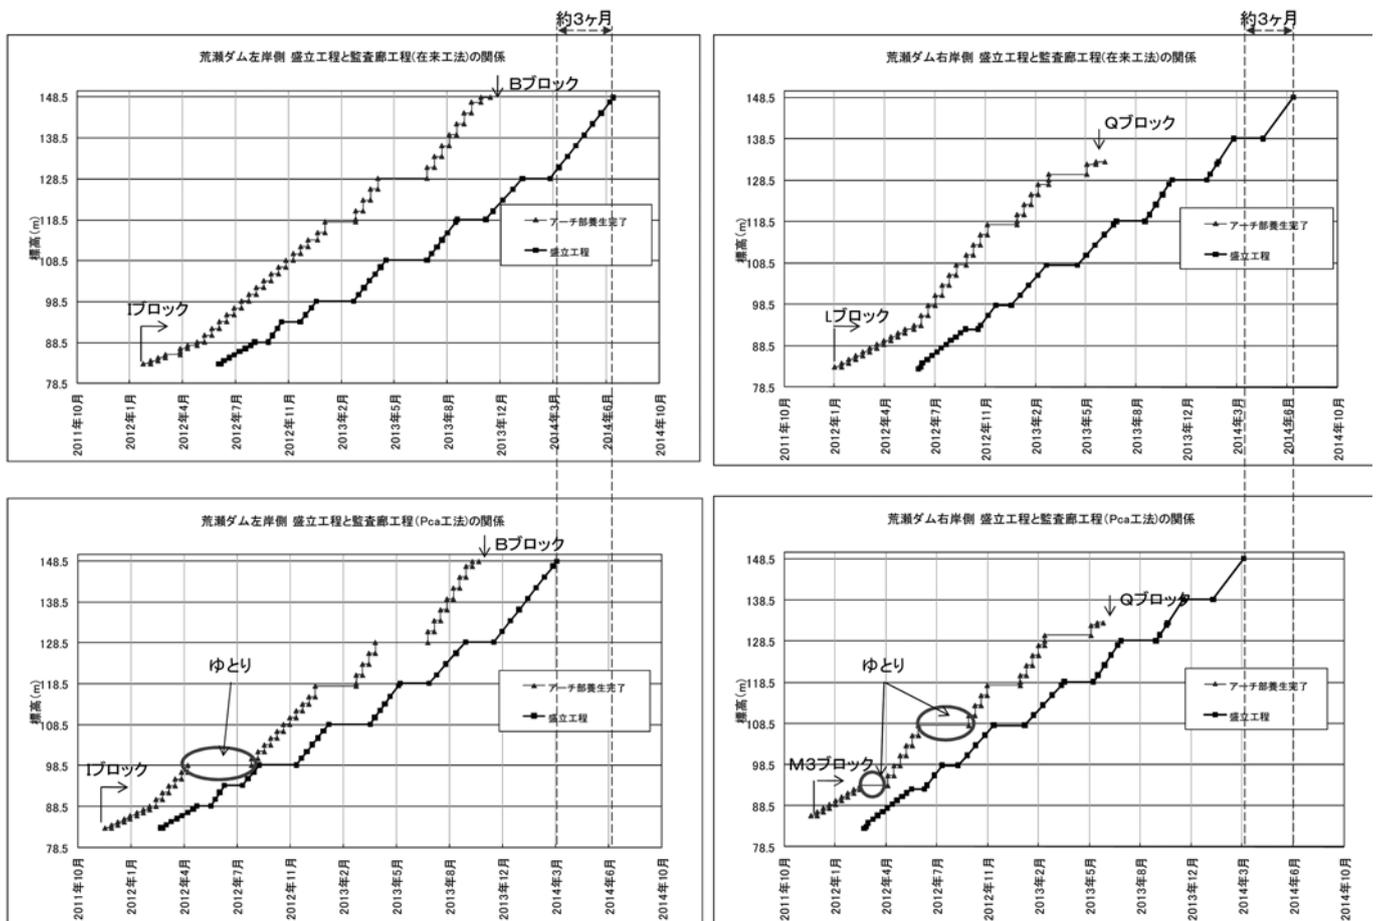
図-4-2 基礎地盤検査を考慮した監査廊工程と盛立工程（プレキャスト工法と在来工法）

- ①基礎地盤検査の受検回数は、近年の九州農政局管内の実績を参考として14回の受検とした（盛立部分に関連する受検は、13回）。
- ②監査廊施工は、平成23年度10月1日よりインバート部打設開始とした。・在来工法（スライドセントル型枠）は、河床部から左右岸方向に分けた2班体制（線的施工）とした。
- ③プレキャスト工法は、先の条件と同様に、河床部は3つに分けた3班体制（点的施工）とし、傾斜部は左右岸の2班体制とした。
- ④盛立能力は、同一条件とした。

その試算結果は、図-4-2に示すとおりであり、河床部の班編成が異なるため、プレキャスト工法と在来工法で開始ブロックが異なるが、在来工法と比較して約3ヶ月の工程短縮が可能であることがわかる。また、傾斜部ではプレキャスト工法と在来工法では工程は大きく変わらないこともわかる。これは、監査廊工が盛立工のクリティカルとならないためであるが、在来工法では左右岸共に標高118mまで監査廊工は休む間もなく施工をすることとなる一方、プレキャスト工法は傾斜部左岸では標高98.5mに約3ヶ月、傾斜部右岸でも標高92.5mに約2ヶ月、標高108.5mに約3ヶ月の「ゆとり」を持つこともわかる。傾斜部においてプレキャスト工法を採用した場合も、工程的な「ゆとり」を持つことが可能である上に、この「ゆとり」を短縮（例えば基礎地盤検査受検の前倒し等）することにより、築堤工程の短縮の検討も可能となり、更なる工程短縮可能性の検討も視野に入れることができる。

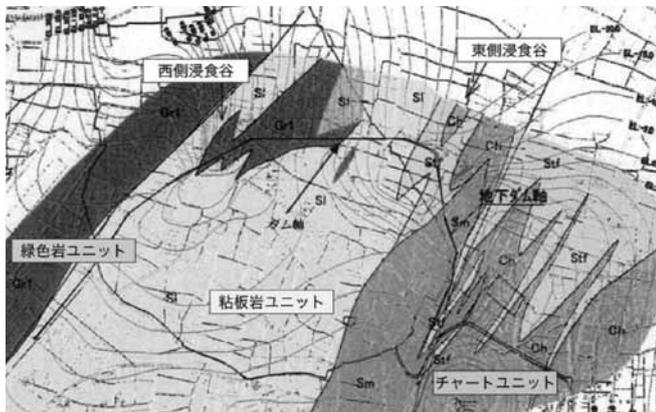
図-2 伊江地下ダム基盤平面図

これに対して伊江地下ダムは、伊江層の粘板岩や緑色岩といった第三紀島尻層泥岩より比較的透水性の高い岩層を基盤としている。また、伊江地下ダムは浸食によって形成された地下谷を貯留層とし、このため大深度施工区間がある一方で、断層で形成された地下谷と比較すると、地下水を貯留するためのポケットが小さいという特徴がある。その他にも、地下の浸食谷に不均質な粘土混じり砂礫の基底部層が堆積していることなど、これまでの地下ダムにない特徴がある。

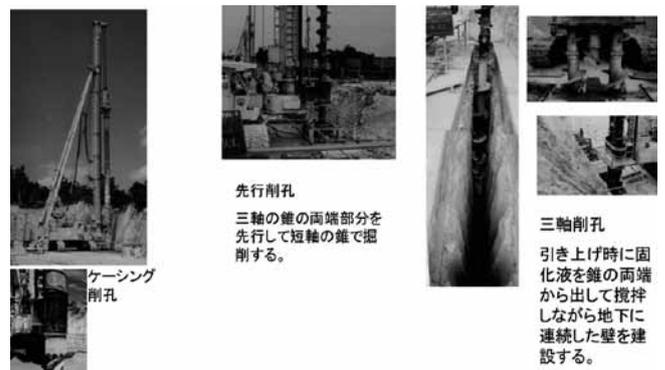
図-4 止水壁施工手順

伊江地下ダムでは、止水壁の大部分をSMW工法（原位置攪拌工法）により築造している。本地区は、削孔の対象が硬質地盤（琉球石灰岩）であることから、多軸削孔の負担を軽減し、削孔精度向上を図るため短軸オーガによる先行削孔を行っており、また、先行削孔の精度を高めるため上部はケーシング削孔を行い、下部は削孔液を注入しながら削孔を行っている。先行削孔完了後は、三軸オーガにより削孔を行い、最後に固化液を注入しながらオーガを引き上げ、止水壁を築造する。(図-4)

止水壁は、高透水性の琉球石灰岩の下部にある不透水層（基盤岩）へ定着（根入れ1m）させ築造する。

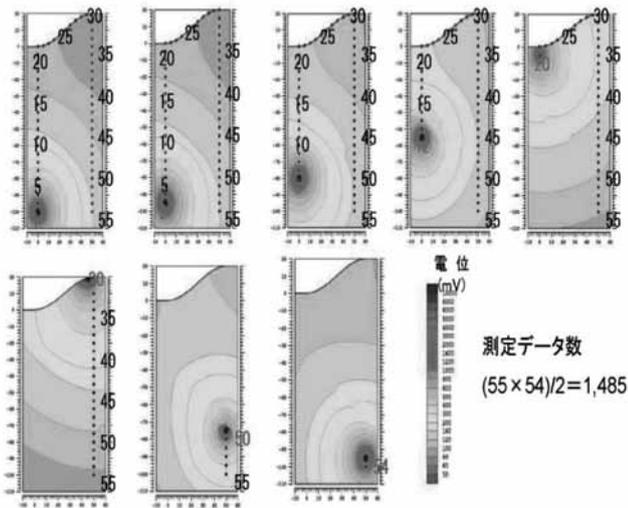
図-6 電極間の電位差

図-6の様に各電極間の電位差を測定しデータを集める。今回の探査では、ボーリング孔が4孔で地表に電極を設置せずボーリング孔内に35極設置した。

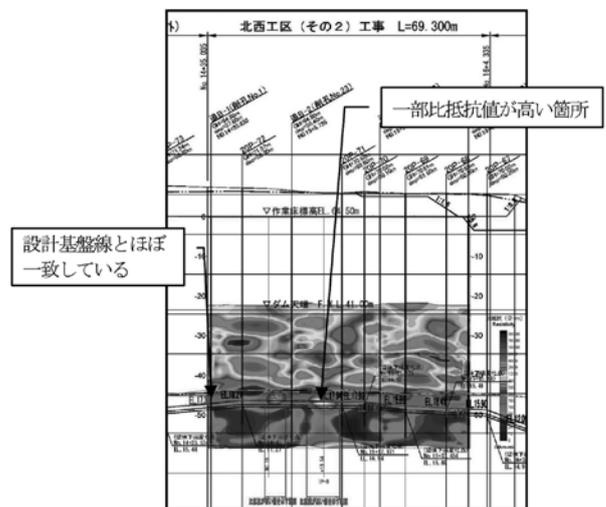
図-7 調査結果縦断面図

比抵抗トモグラフィ解析結果を図-7に示す。解析結果より、琉球石灰岩における比抵抗値は500~10,000 $\Omega \cdot m$ を主体としており、下位の基底部層及び基盤岩より高い比抵抗値を示した。琉球石灰岩の中で、所々低い比抵抗値を示す箇所が認められるが、これらは粘土分を含む箇所又は局所的に水が飽和している箇所と考えられる。また、基底部層における比抵抗値は80~800 $\Omega \cdot m$ 、基盤岩における比抵抗値は10~160 $\Omega \cdot m$ を示しており、表-3に示す代表的な比抵抗値と概ね一致していた。

今回の比抵抗トモグラフィ調査による基盤岩の境界は、ボーリングデータ及びボーリング調査間の比抵抗トモグラフィの縦断面図の比抵抗値の等高線の変化位置により想定することが出来る。

しかし、No.15及びIP-3付近における基盤岩上面付近に比抵抗値1,000 $\Omega \cdot m$ 程度と高い値を示す箇所が存在した。この要因としては、表-1に示す安山岩のような基盤岩内に緻密堅硬な塊状岩塊が存在するためと考えられる。

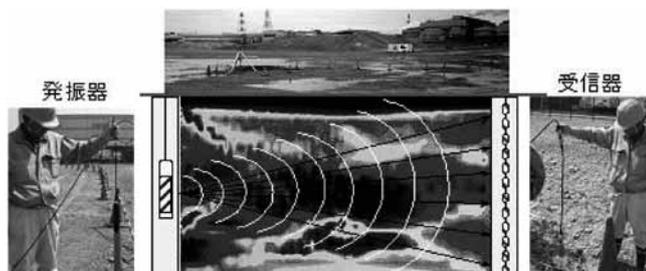
図-8 計測概念図

音響トモグラフィは圧電式の孔内発振器（ピエゾ震源）と多連の受信器（ハイドロフォン）を2つの計測孔に配置して、この孔間断面の受信波速度、減衰率分布を可視化し、そこから読み取れる地盤の間隙率や粒子の硬さに起因する強度、粒径や亀裂の分布などから地質構成を面的に評価する物理探査技術である。計測概念図を図-8に示す。

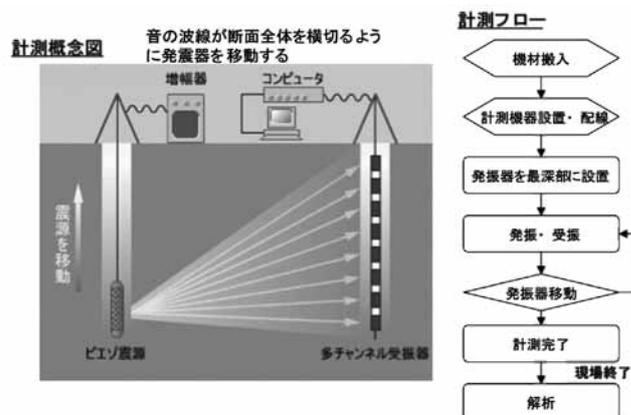
図-9 計測概念図及び計測フロー図

計測概念図及び計測フロー図を図-9に示す。受信器を所定の深度に設置した後、発振・受信と発振器移動を繰り返すことにより、音の走査線が対象断面全体を切るように計測を行う。受信器に設置した

センサーの受信波形からセンサー毎に到達時間とその振幅を読み取る。このデータから逆計算により速度分布と減衰率分布を計算し、トモグラムとして出力する。

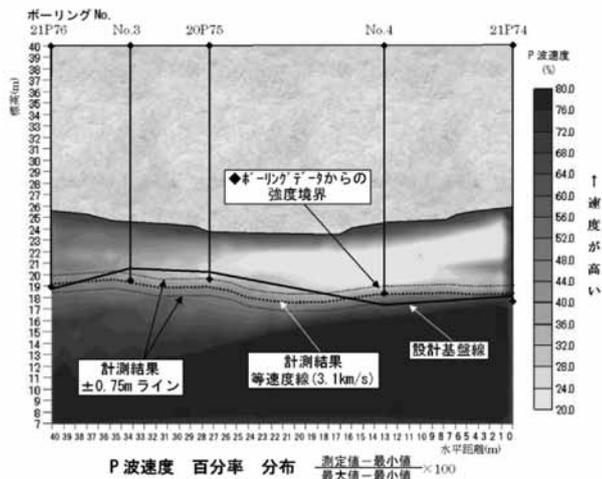
図-10 速度分布図

図-10に計測結果の速度分布を示す。計測の結果、P波速度 $v = 3.1\text{km/s}$ の等速度線が音響トモグラフィから求めた基盤線の計測結果である。設計基盤線と比較するとほぼ一致しているが、1m程度の差異が見られる。

の低強度の風化帯の影響で、さらに下位の強度境界を基盤線として計測していると考えられる。これらのことから、各ボーリングデータを精査し、風化や基底部層中の円礫の影響を加味して強度の境界と考えられる深度を強度境界として図-10に記載した。これら強度境界と音響トモグラフィの計測結果は非常に一致している。

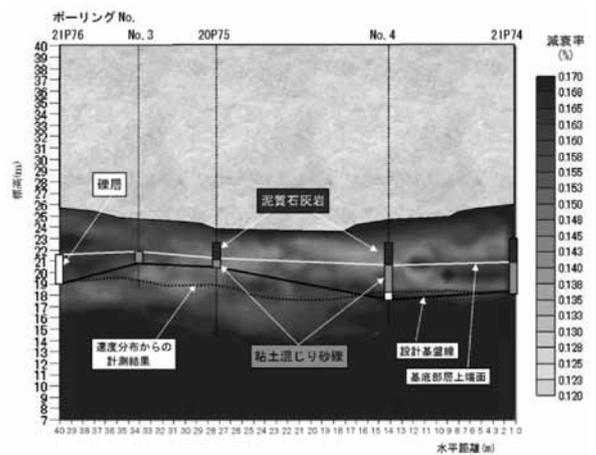
図-12 減衰率分布図

図-12に計測結果の減衰率分布を示す。減衰率分布は主に粒径や亀裂に影響を受ける。基底部層上端面においては、減衰率分布の明確な区別は困難であった。これは基底部層上位の石灰岩が泥質化及び礫質化している影響と考えられる。但し、ボーリング20P75, No.4に見られる泥質石灰岩が存在している部分では、減衰率が比較的低くなっている。こ

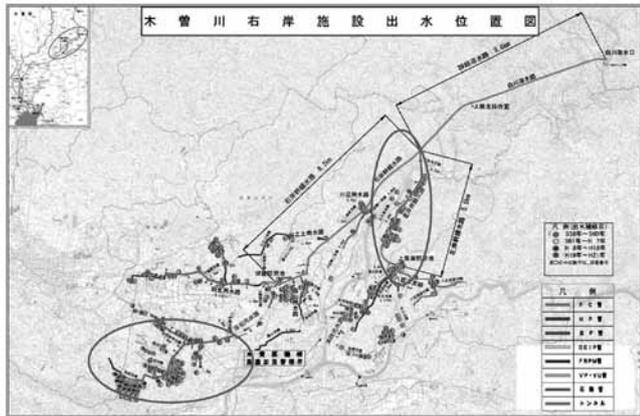
図-1 右岸施設出水位置図

右岸施設のPC管では昭和58年度からの管理開始以降、220件余りの出水が発生しており、出水箇所は図-1に示すとおりである。

出水は左岸幹線水路と一部の用水路及び支線水路に集中しており、そのほとんどはPC管の継ぎ目からの出水である。出水の度に、管内面から継ぎ手部の止水、管外面からのコンクリート巻き立てなどによる復旧を行ってきたが、平成17年度に支線水路で発生した出水は、管体が破損するという大規模な出水であった。

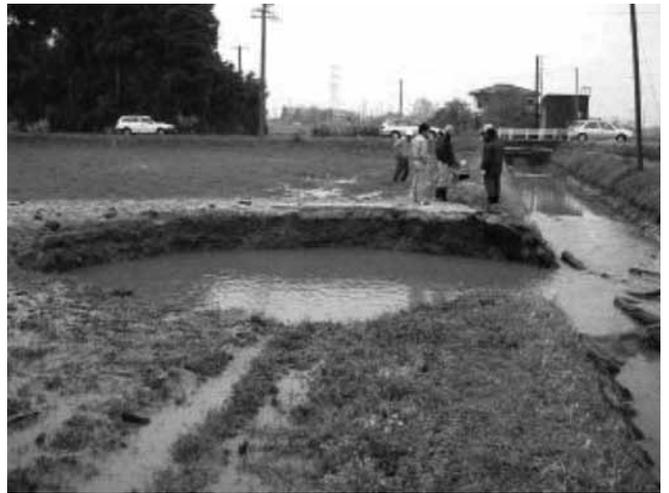
写真-2 PC管の破損による出水 (H15.4)

また、水機構の他地区においてもPC管本体の破損による出水が発生し、地表に直径約9mの巨大な陥没を生じさせた。(写真-2)

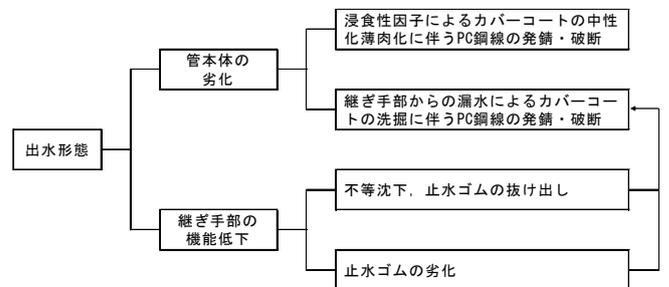
図-2 PC管の出水形態と劣化要因

同マニュアルでは、PC管の出水形態別の劣化要因を図-2のとおり整理しており、右岸施設の劣化診断等もこの劣化要因に基づき進めた。

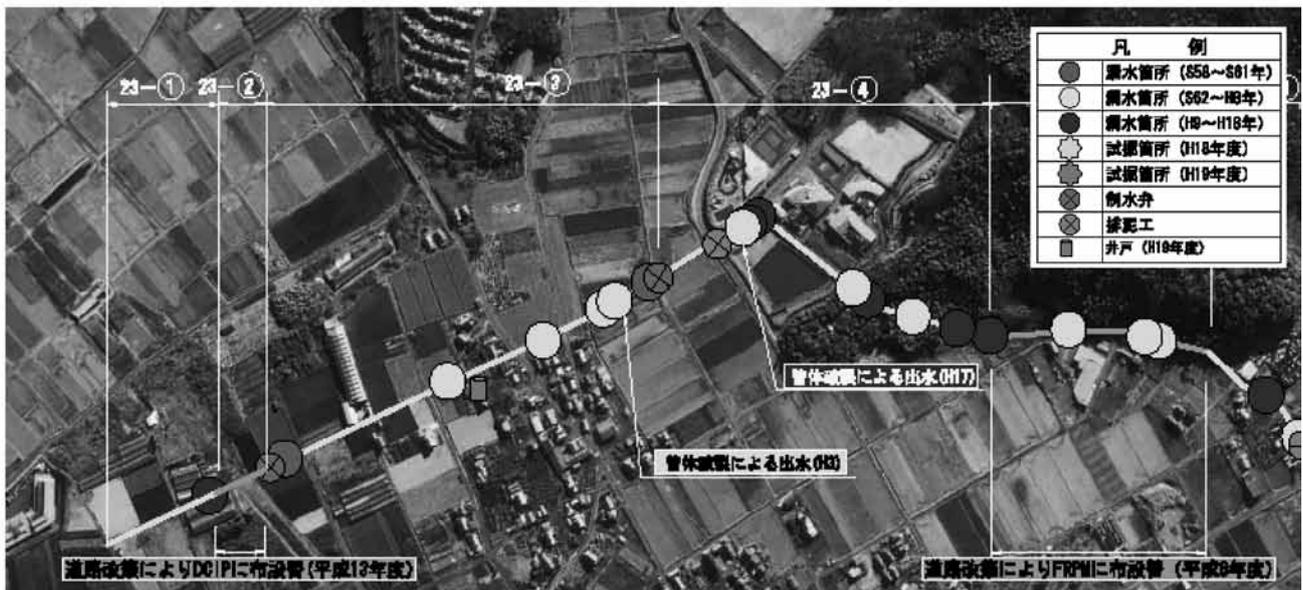
図-3 ユニット区分と調査位置の例

23. 坂祝支線①（φ1,000～φ700）

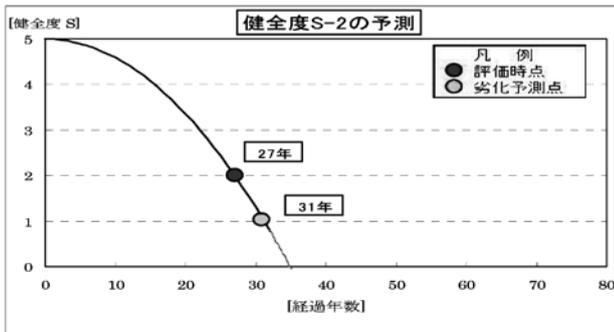
図-4 健全度S-2の性能低下予測

PC管の劣化予測は、PC管の主部材がコンクリートとPC鋼線であることから、鉄筋コンクリート構造物と同等な経年劣化傾向を示すと仮定し、標準的な「単一劣化曲線」を用いて、図-4のように性能低下予測を行った。

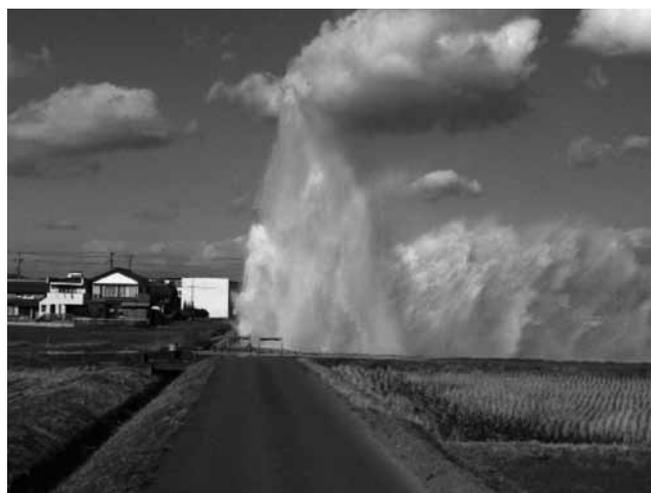
写真-6 坂祝支線水路の出水〔地元役場撮影〕

特に、平成22年2月20日、坂祝支線水路で発生した管体破損による出水（写真-6）は、PC管劣化の状況を顕著に物語っており、地元からも早期の対応を求められている。

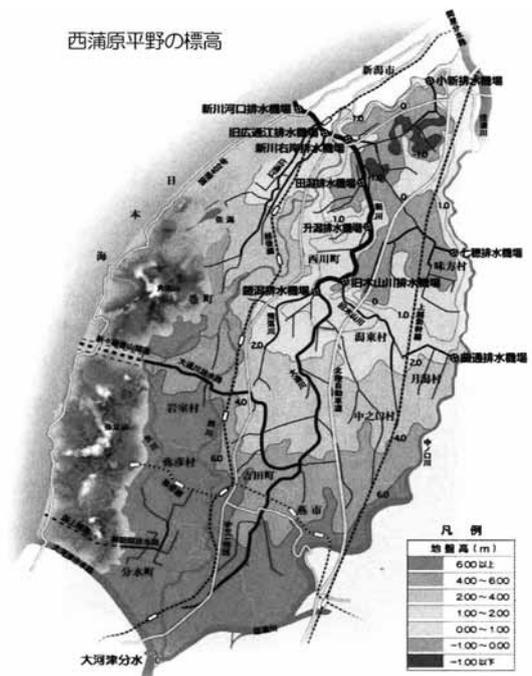
図-2 西蒲原地区の標高図

西蒲原平野の標高は、海拔-1.5m～+1.0mの常時機械排水に依存する地域が約10,000haもあり、一番高いところでも、大河津分水付近で標高10m程であり、勾配が緩く排水がたまりやすい地形となっています。

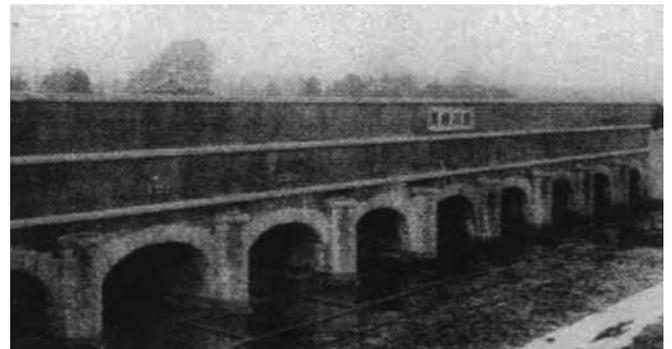
写真-2 アーチ9門の新川暗閘
(西蒲原土地改良史 写真編)

もう一つの案が、西蒲原の下流域に湛水する悪水を、水位の高い西川の底を潜らせて日本海に流そうとした新川の開削です。それ以前の新川は信濃川に合流していました。1818（文政元）年から着手し、述べ数100万人の農民が工事にあたり、10年ほどで砂丘が切り崩されました。その後も拡幅や底樋の増築など、新川の開削工事は、1913（大正2）年に完成する「新川暗閘」に代わるまで5回の工事が繰り返されています。

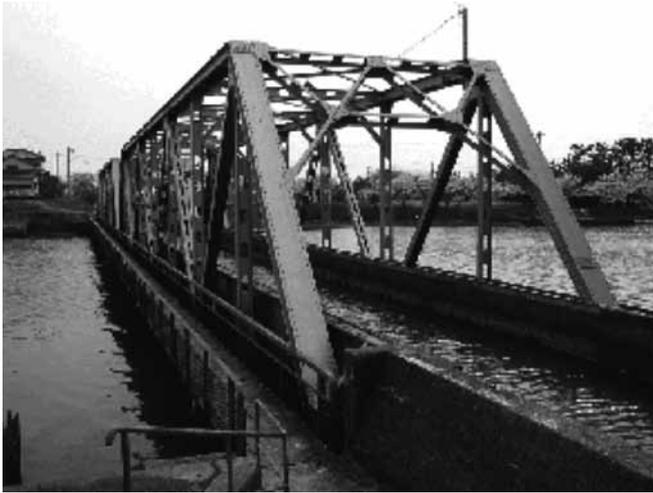
写真-3 新川を横断する現在の西川水路橋
(西蒲原土地改良区ホームページより)

現在は、新川という二級河川の上を西川という一級指定河川が水路橋で横断しているという構造に代わっていることから、「悪水抜き」と言われた先人の苦勞をすぐさま思い起こすことは難しいかもしれませんが、土地改良施設の歴史散策には欠かせない見所だと思います。

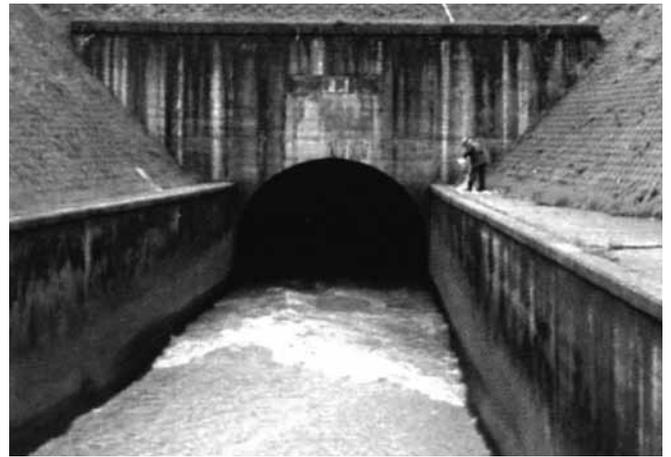
写真-5 新樋曾山隧道の呑口

さらに、樋曾山隧道の共用開始後も、その能力を上回る水害に見舞われたことなどをきっかけとして、1961（昭和36）年、樋曾山隧道から150mほど南へ離れたところに、新たな県営排水改良事業によって新樋曾山隧道が着手され、1968（昭和43）年に完成しました。この2本のトンネル放水路によって、矢川流域は約59m³/sの悪水抜きが可能となりました。

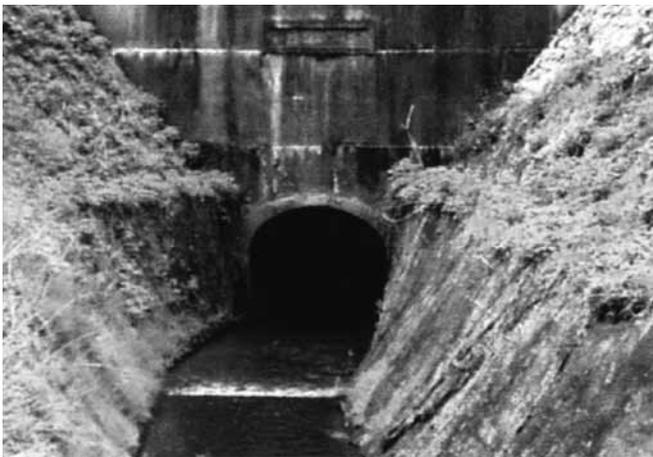
写真-4 樋曾山隧道の呑口

もう一つの悪水抜きと言える施設が「樋曾山隧道^{ひそやまづい}」です。前述の新川開削や大河津分水路と同様に、樋曾山隧道もショートカットによる日本海への直接放流という手段です。樋曾山隧道は、西川の支線である矢川の流域を水害から守るため、県営排水改良事業として1939（昭和14）年に完成した延長約3kmのトンネル放水路です。1947（昭和22）年の落盤により約20m³/sあった通水能力が半減してしまいました。

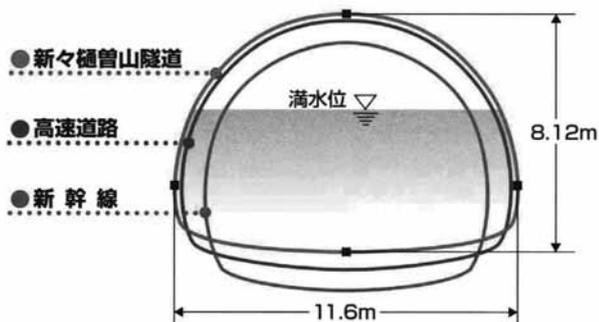
図-7 新々樋曾山隧道の断面図

実は、樋曾山隧道と新樋曾山隧道の間には、もう1本のトンネル放水路である新々樋曾山隧道が建設されています。新々樋曾山隧道は、前述の2本のトンネルとは流域を異にし、西蒲原平野の上流域約7,000haの排水を大通川放水路を経て日本海へショートカットするために、国営西蒲原排水農業水利事業で造られ、1997（平成9）年に完成した洪水時排水専用のトンネルです。高速道路や新幹線のトンネルよりも大きな断面で、約106m³/sの能力があり、近年のゲリラ豪雨などでも効果を発揮しています。

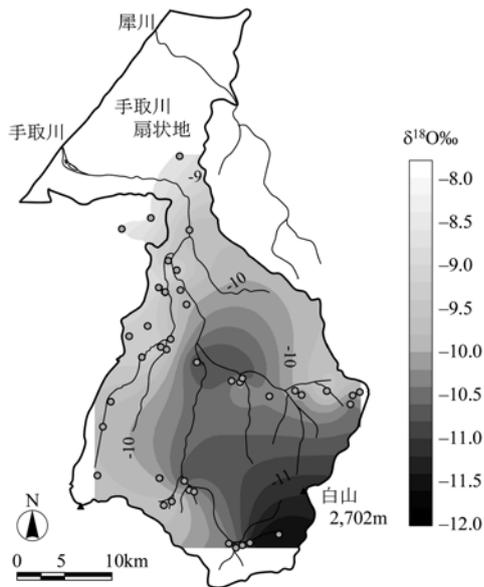
図-2 手取川流域地表水の酸素安定同位体比

手取川流域の地表水の $\delta^{18}\text{O}$ を測定した場合、標高が高い白山(2,702m)周辺の地表水は同位体比が小さく、扇状地に近い沿岸側の地表水ほど同位体比は大きくなる(図-2)。これは、同位体分別効果の一つである高度効果とよばれ、採水地点より上流側の集水域の標高と $\delta^{18}\text{O}$ の間には負の相関がある(図-3)。ただし、手取川は後背流域の地表水を集水しているため、沿岸部の扇状地内の降水の $\delta^{18}\text{O}$ (-8.07%)よりも相対的に低い値(-10.28%)を示す。

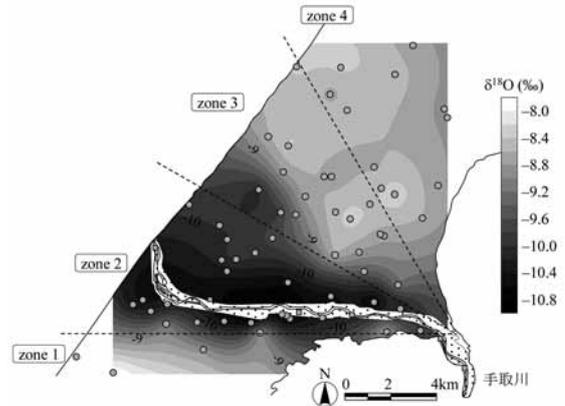
図-4 手取川扇状地の浅層地下水の酸素安定同位体比(2008年8月)

図-4は2008年8月の手取川扇状地の浅層地下水の $\delta^{18}\text{O}$ 分布を示している。手取川から扇状地内帯水層へ同位体的に軽い水である河川水の浸透が生じており、特に扇状地右岸側から扇状地にかけて河川水の浸透領域が拡大していくのがわかる。扇状地を扇頂部から30度ずつに4つのzoneに分割した場合、扇状地北東部のzone 4における浅層地下水の $\delta^{18}\text{O}$ は、かんがい

期・非かんがい期の時期別の平均値が $-8.71\sim-8.60\%$ であり、手取川近傍のzone 2の浅層地下水($\delta^{18}\text{O}$ 平均値 $-10.11\sim-9.84\%$)よりも相対的に大きい。これより、扇状地北東部では河川水の浸透の影響は小さく、水田及び降水による涵養の影響が大きいと考えられる。これらの分布はかんがい期、非かんがい期を通じて見られる。

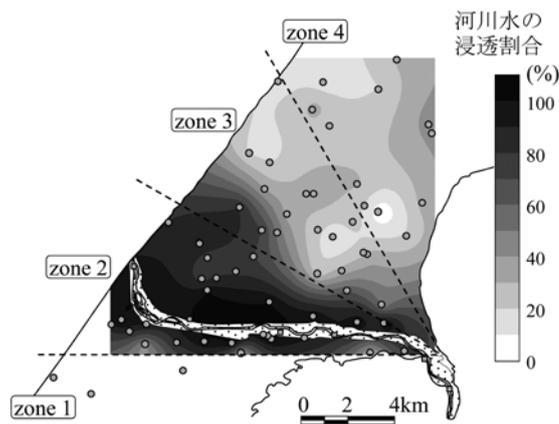
図-6 浅層地下水への涵養に占める河川浸透の割合 (2008年8月)

図-6は推定された浅層地下水への涵養に占める河川浸透の割合を示している。zone 2の浅層地下水への手取川からの浸透による寄与割合は76.8%と算定され、zone 2の地下水は河川の水位変化の影響を受けやすいといえる。zone 3の地下水では河川浸透の寄与割合は26.3%に低下するが、手取川から最も離れたzone 4の地下水であっても、河川水の浸透の寄与は18%程度あることが示された。この結果は、扇頂部付近からzone 4へ向かって河川水の浸透が地下水面形状から推測されることと整合的である。また、手取川の流量観測結果から扇頂部付近から手取川は失水河川の状態にあり、扇頂部付近から手取川扇状地の帯水層へ河川水の浸透が開始し、zone 2の浅層地下水へ寄与していると推測される。ただし、zone 2の手取川近傍の地下水については、手取川の $\delta^{18}\text{O}$ 、 δD 平均値よりも低い値を示すものが含まれ、ここで設定したEM1では河川水の浸透割合を過大評価している可能性がある。今後はさらに同位体データを蓄積し、検証する必要がある。

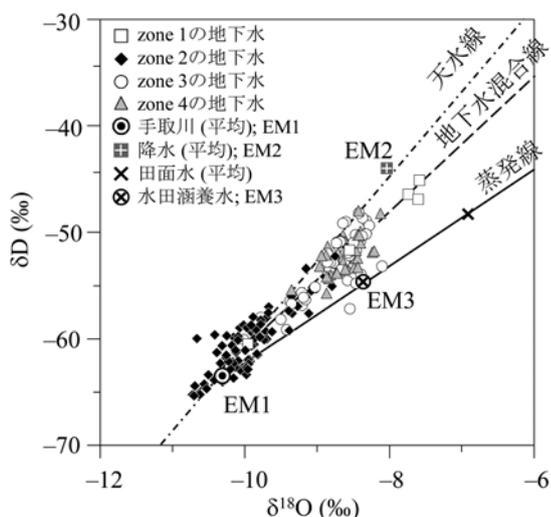
図-5 浅層地下水の δ ダイアグラム

ここでは、河川水、降水、水田からの涵養水の平均 δ 値をそれぞれの涵養源を代表する成分（EM1, EM2, EM3）とし、地下水における各涵養源の寄与を、EM1～3からの距離として計算する。EM1として手取川の $\delta^{18}\text{O}$ と δD の平均値、EM2として降水の $\delta^{18}\text{O}$ と δD の平均値を選定した。田面水の同位体比は湛水中の蒸発により、蒸発線上ではほぼ線形的に変化するため、水田からの涵養水は田面水と河川水の間値をEM3として適用している。ただし、zone 1の地下水は他の浅層地下水と異なる水質組成を示すことから、他と異なる涵養特性を有すると判断し、以下の検討からは除外している。
