# 水と土

No.139  
2004

小特集／農業水利施設の  
機能診断に関する技術

農業土木技術研究会

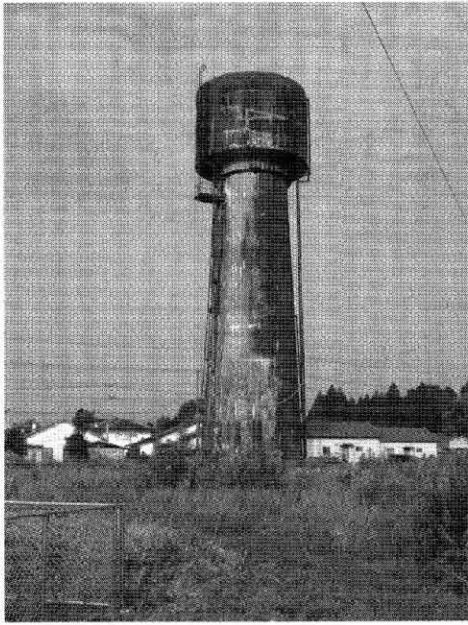
戦前の軍用地時代の給水塔
